Informe Básico de Suceso Automotor	
ID	EX-2021-117301573- -APN-DNISAU#JST
Tipo de suceso	Accidente

Lugar y fecha		
Fecha y hora	30/11/2021	16:00
Lugar	Ruta Nacional 34, Kilómetro 1178	
Departamento	San Pedro de Jujuy	
Provincia	Jujuy	
Coordenadas geográficas	24°20'38.46"S 64°57'5.72"O

Reseña	Tipo de evento: Colisión frontal
<p>El suceso tuvo lugar en el kilómetro 1178 de la Ruta Nacional 34, departamento de San Pedro de Jujuy, a las 16:00, aproximadamente. Un camión con semirremolque (Vehículo1), que circulaba con sentido de sur a norte por la ruta, colisionó con una camioneta Ford Ecosport (Vehículo2) que se desplazaba por la misma vía, pero en el sentido contrario. Producto del impacto, el Vehículo 2 realizó un giro y se desplazó hacia banquina contraria, donde se detuvo, mientras que el Vehículo 1, luego de la colisión, continuó su marcha, cruzó la banquina adyacente y se detuvo sobre la zona de préstamo. Como resultado de la colisión, se reportó lesionado el conductor del Vehículo 1 y el conductor del Vehículo 2 falleció en el accidente.</p>

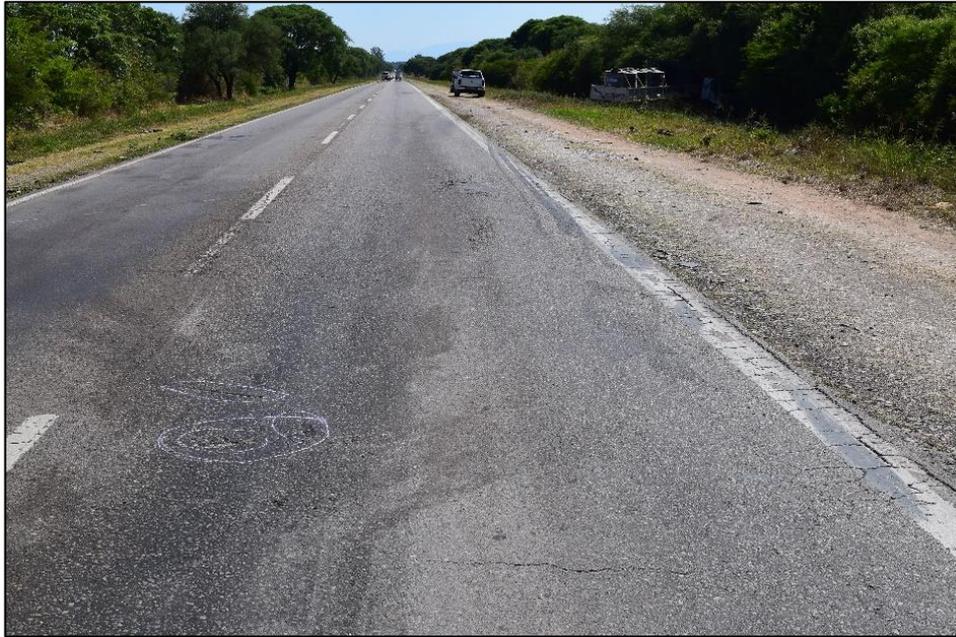
Figura 1. Fotografía de las huellas y rastros materiales dejados por la colisión y los vehículos protagonistas del accidente. Fuente: JST, 2021.

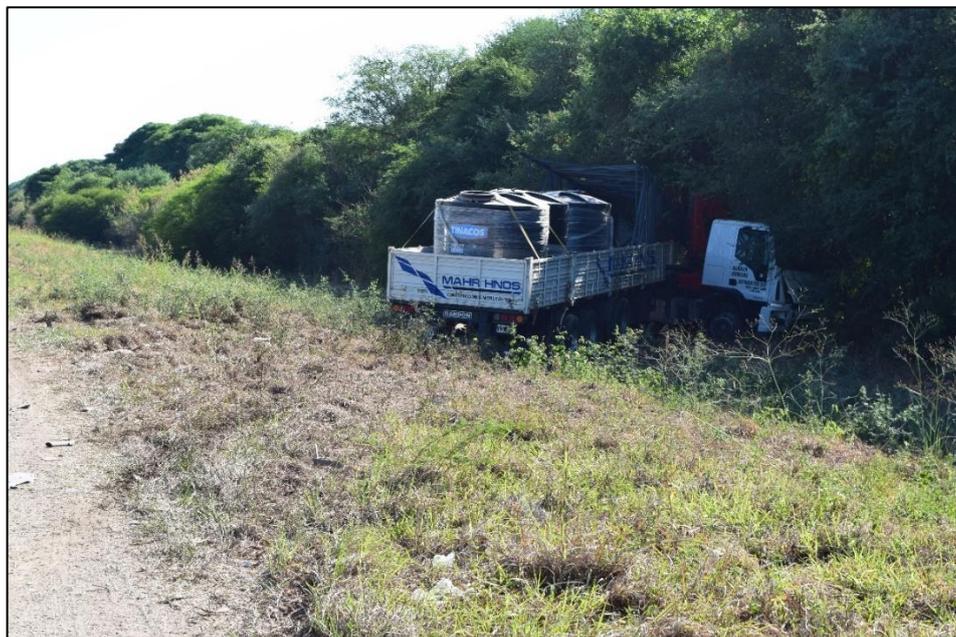
RUTA	Validación	19/7/2021
	Clase de carga habilitada	Carga General
	Tipo de transportista	Transporte de Carga Propio
Daños	Deformación frontal leve.	
Servicio	Ocasión de servicio	Sí
	Carga transportada	Tanques de agua, estructuras metálicas y de madera
	Origen	Salta
	Destino	Jujuy
	Jurisdicción	Nacional
Sentido de circulación	Vía	RN 34
	Desde	Palo Blanco
	Hacia	San Pedro de Jujuy

Figura 2. Fotografía con vista suroeste-noreste donde se observa sobre la zona de préstamo la ubicación y posición final del camión Iveco y su semirremolque. Fuente: JST, 2021.

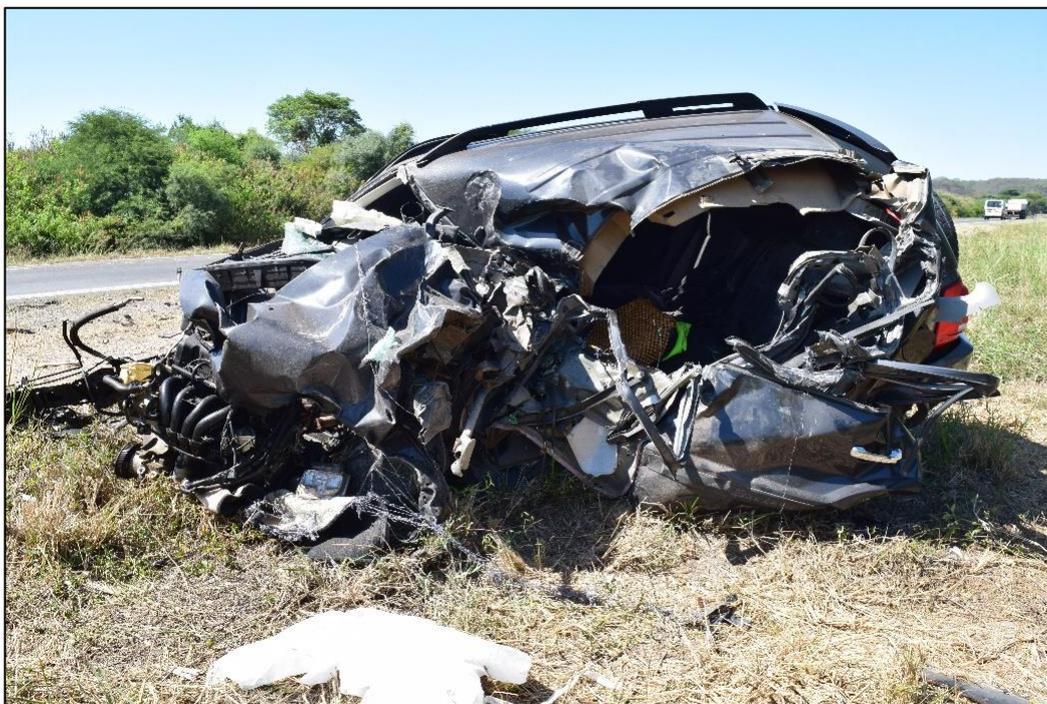
Vehículo 2	Tipo:	
Categoría	M1: Vehículos para transporte de pasajeros, que no contengan más de 8 asientos además del asiento del conductor y que, cargado, no exceda de un peso máximo de tres mil quinientos kilogramos (3.500 kg)	
Marca	Ford	
Modelo	Ecosport	
Año modelo	2012	
Uso	Particular	
Daños	Sector frontal, con mayor incidencia sobre la zona izquierda, y lateral anterior y medio izquierdo.	
Sentido de circulación	Vía	RN 34
	Desde	San Pedro de Jujuy
	Hacia	Palo Blanco

Figura 3. Fotografía con vista noroeste – sureste del estado, posición y ubicación de la camioneta Ford Ecosport sobre la banquina. Fuente: JST, 2021.
