Informe Básico de suceso automotor	
Expediente	EX-2022-58474625- -APN-DNISAU#JST
Tipo de suceso	Accidente

Lugar y fecha			
Fecha	8/6/2022	Hora	11:00
Lugar	Av. Mitre 1739		
Localidad, Partido	San José, Guaymallén		
Provincia	Mendoza		
Coordenadas	-32.882554, -68.813316

Reseña	Tipo de evento: Choque múltiple
<p>El miércoles 8 de junio de 2022, un camión cisterna que transportaba gasoil circulaba por la Av. Mitre de la localidad de Guaymallén, con dirección de sur a norte. En las proximidades de la intersección con calle Correa Saa (lado este), la arteria principal adquiere una configuración curva hacia el cardinal oeste. En este tramo, a las 11 aproximadamente, la unidad continuó su marcha con dirección lineal y chocó a tres automóviles estacionados sobre el carril este. Posteriormente invadió la acera, continuó su marcha y chocó contra un gabinete de gas domiciliario y las rejas frontales de una propiedad. Luego continuó avanzando sobre el jardín de la propiedad, dentro de la cual se encontraba un vehículo estacionado, al cual impactó de manera lateral oblicua. En este domicilio también se localizó un perro muerto. Producto del accidente, se vieron afectadas fundamentalmente el fr

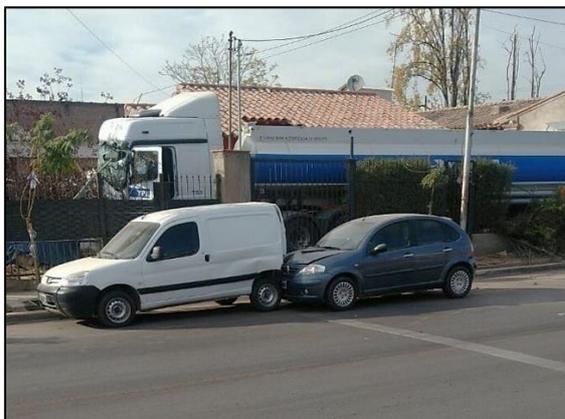
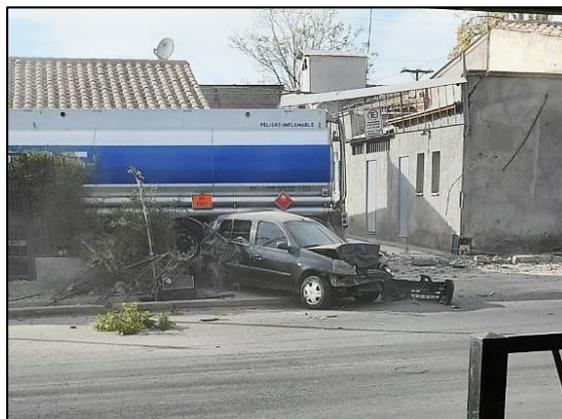
Figura 1. Posición final de 3 vehículos involucrados en el accidente y propiedades afectadas.
Fuente: [El Sol](#), 2022.

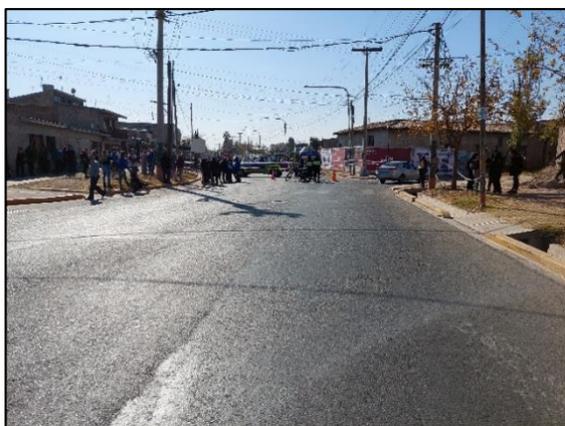
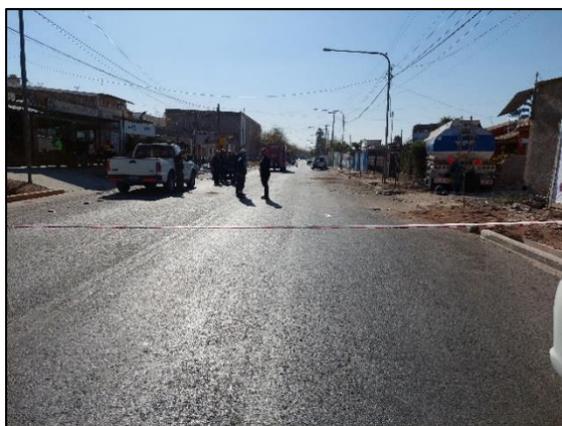
Figura 2. Vista general panorámica de la vía donde ocurrió el suceso. Fuente: JST, 2022

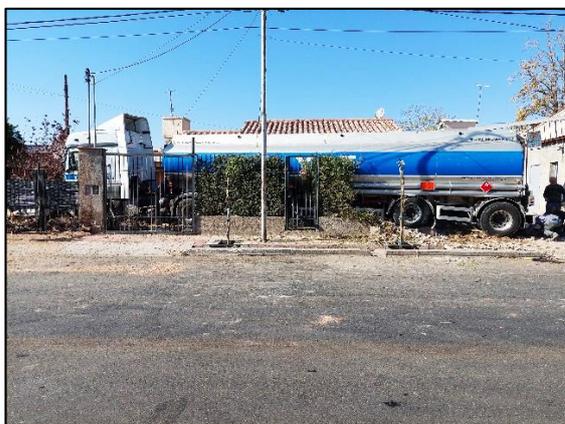
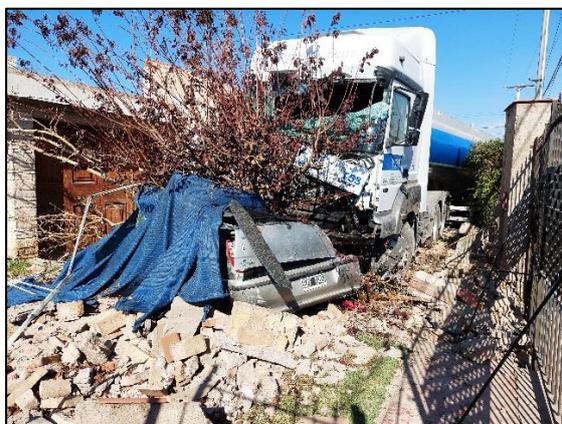
Figura 3. Posición final de 2 vehículos involucrados en el accidente y propiedades afectadas.
Fuente: Fuente: JST, 2022
