INFORME BÁSICO DE SUCESO AUTOMOTOR

Información básica	
Título	128. IB. Pasajeros, despiste y vuelco, San Martín, Mendoza
Expediente	EX-2022-103752108- -APN-DNISAU#JST
Tipo de suceso	Accidente

Lugar y fecha			
Fecha	28/9/2022	Hora	13:00
Lugar	Ruta Nacional 7, kilómetro 1004, aproximadamente		
Localidad, Partido	Palmira, San Martín		
Provincia	Mendoza		
Coordenadas	-33.055433, -68.494996

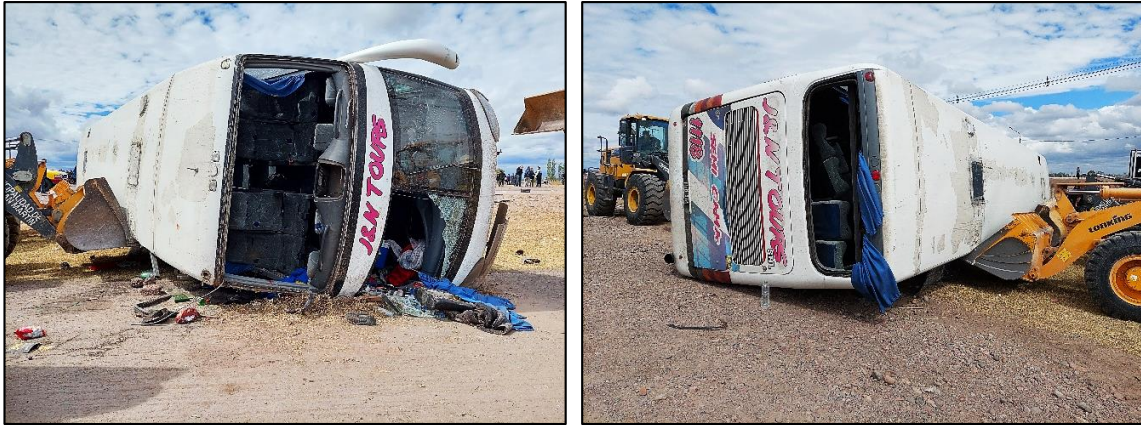
Figura 1. Posición final del Vehículo 1 volcado, previo a su levantamiento. Fuente: JST, 2022

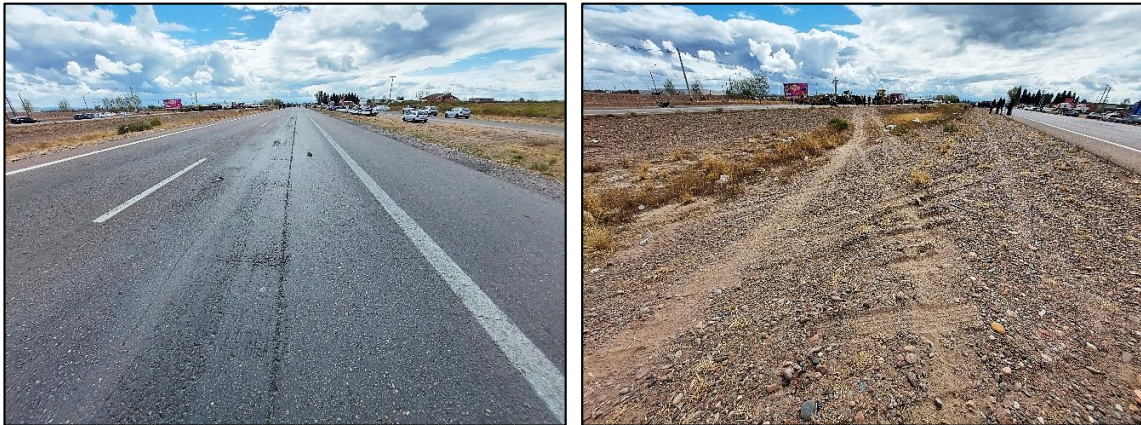
Figura 2. Trayectoria del Vehículo 1. Fuente: JST, 2022

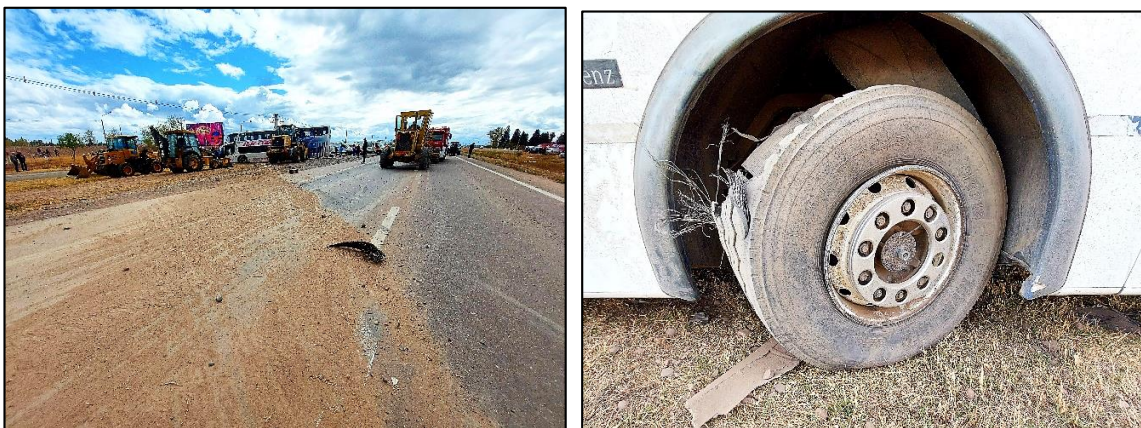
Figura 3. Trayectoria de arrastre por vuelco y rueda delantera izquierda del Vehículo 1. Fuente: JST, 2022
