INFORME BÁSICO DE SUCESO AUTOMOTOR

Información básica	
Título	136. IB. Pasajeros, colisión lateral y despiste, Lavalle, Mendoza
Expediente	EX-2022-122640661- -APN-DNISAU#JST
Tipo de suceso	Accidente

Lugar y fecha			
Fecha	13/11/2022	Hora	10:00
Lugar	Ruta Nacional 40, kilómetro 3330		
Localidad, Partido	Jocolí, Lavalle		
Provincia	Mendoza		
Coordenadas	-32.652478, -68.659872

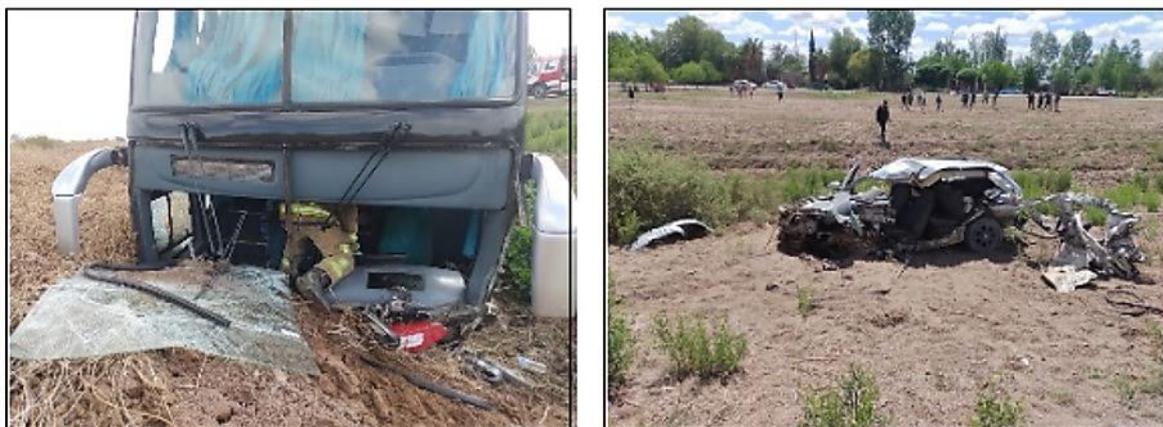
Figura 1. Vehículos participantes en su posición final y daños materiales. Fuente: [Los Andes](#), 2022

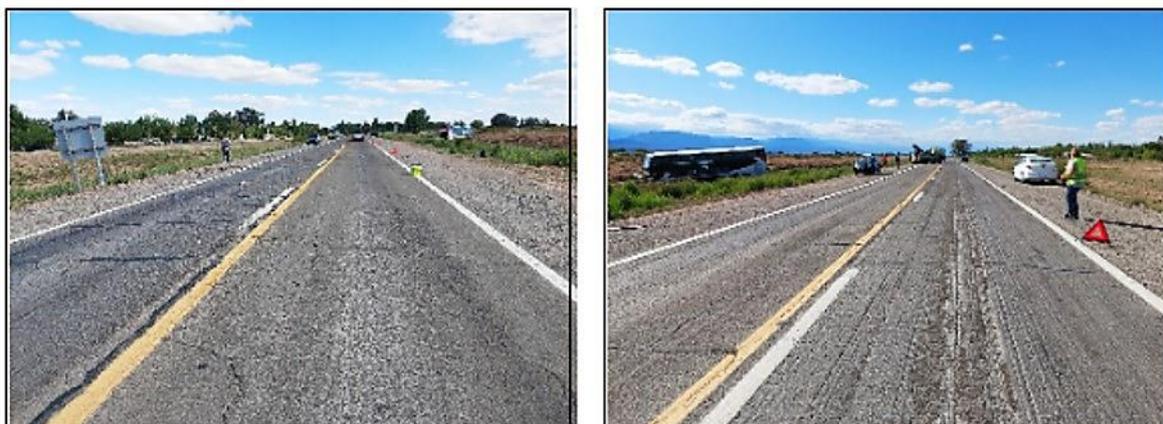
Figura 2. Vistas generales del lugar del suceso. Fuente: JST, 2022
