INFORME BÁSICO DE SUCESO AUTOMOTOR

Expediente: EX-2023-52358306- -APN-DNISAU#JST

Título: 163. IB. Cargas. Choque puente. Pilar. Buenos Aires

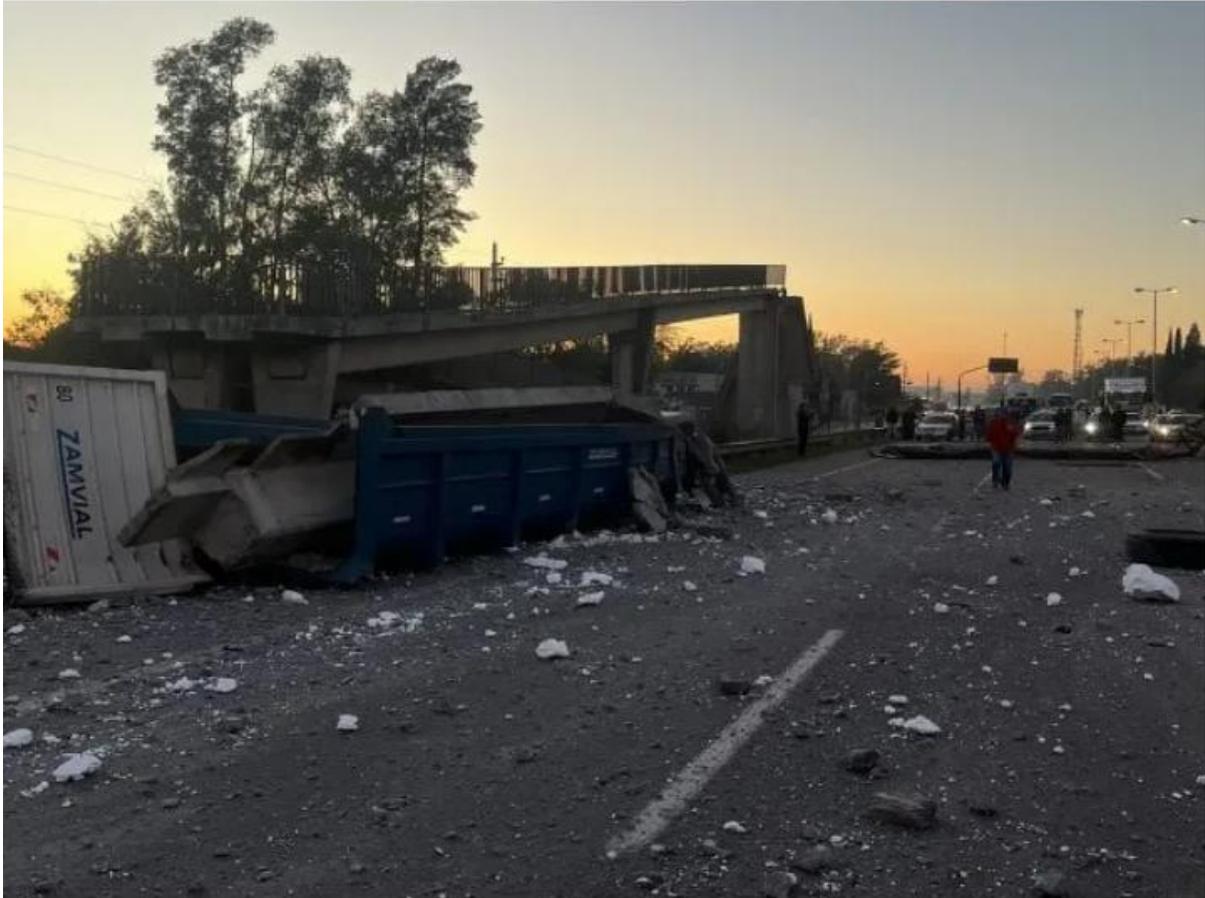
Figura 1. Posición final del semirremolque perteneciente al Vehículo 1. Fuente: [Minutouno](#), 2023

Reseña		Tipo de evento: Choque			
<p>El suceso tuvo lugar en la Ruta Nacional 8 a la altura del kilómetro 61,5, cuando un camión tractor con semirremolque con caja tipo batea volcable (Vehículo 1) que circulaba desde la Ruta Provincial 28 hacia la Ruta Provincial 6, por razones que se investigan, chocó con su batea elevada un puente peatonal que atraviesa la autopista. Luego de este impacto, la batea cayó e impactó un vehículo particular (Vehículo 2) que circulaba por detrás. Como resultado del suceso se produjeron daños en los vehículos y en la vía. Ninguno de los conductores resultó herido.</p>

Estado	Vigente
RUTA	Validación	23/11/2022
	Clase de carga habilitada	Cargas Generales
Ubicación de daños	Anterior y posterior	
Descripción de daños	Deformación de la estructura, rotura de chasis y rotura y desprendimiento parcial de cilindro elevador.	
Servicio	Ocasión de servicio	Sí
	Carga transportada	Sin carga
	Origen	Predio Zamvial SRL, Pilar
	Destino	Campana
Sentido de circulación	Vía	RN 8
	Desde	RP 28
	Hacia	RP 6
