## INFORME BÁSICO DE SUCESO AUTOMOTOR

Expediente: EX-2023-88193391- -APN-DNISAU#JST

Título: 175. IB. Pasajeros. Colisión. Talento. Mendoza

Fecha y hora: 26 de julio de 2023 8:00 (UTC-3)

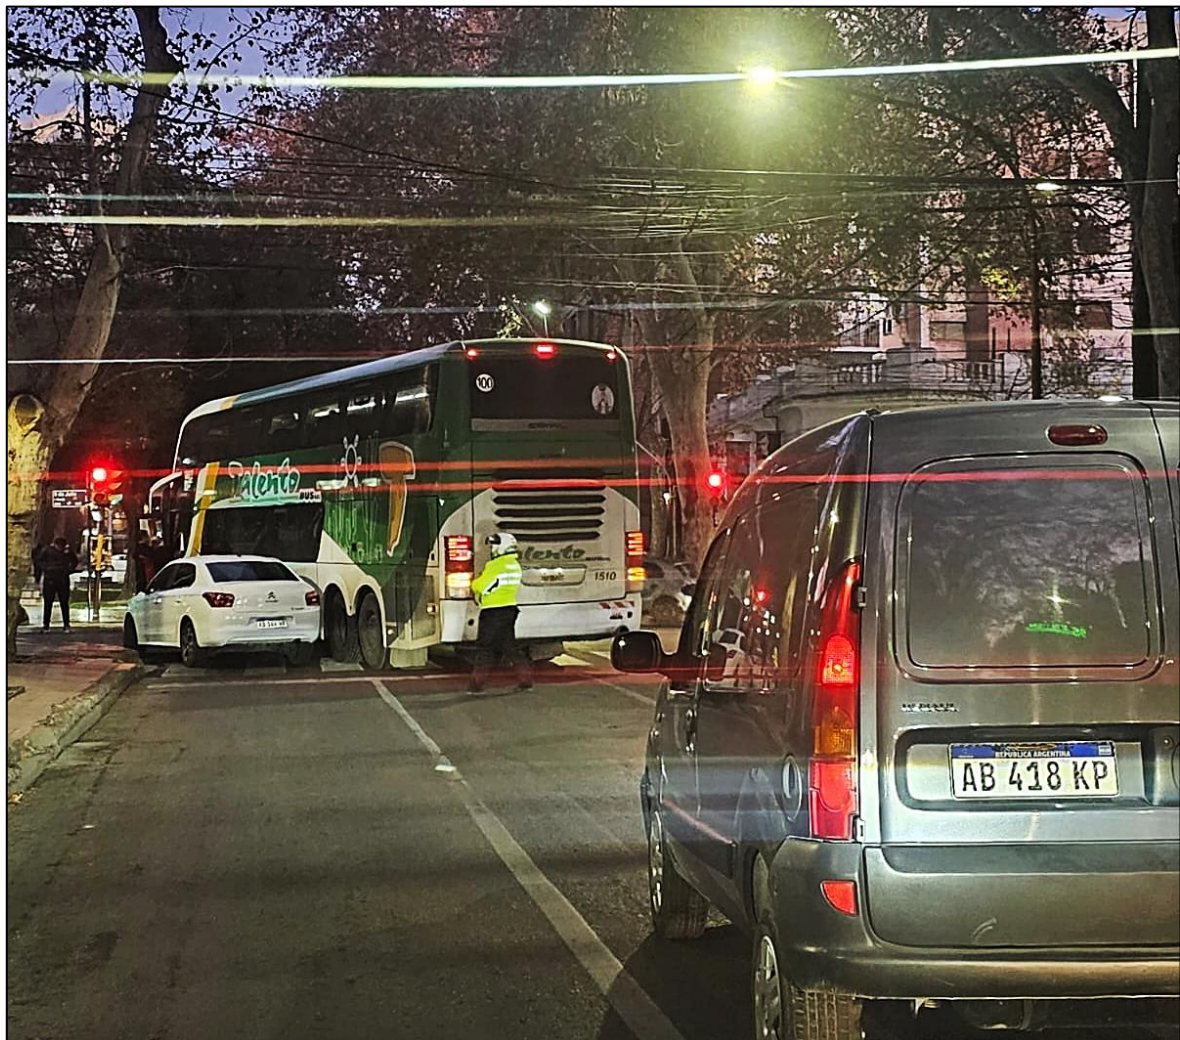
Figura 1. Vista general de calle Montevideo de este a oeste. Fuente: [Diario Mendoza](#), 2023

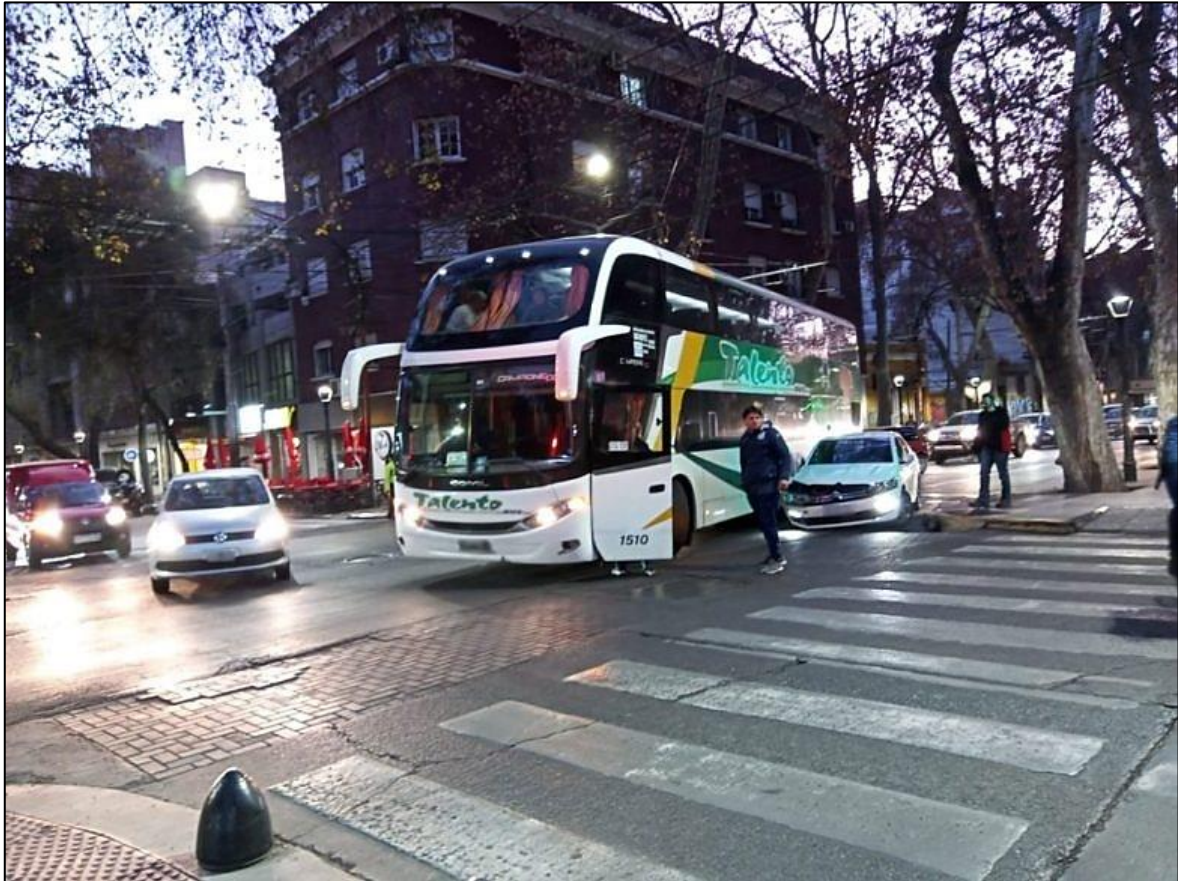
Figura 2. Posición final de los vehículos involucrados. Fuente: [El Sol](#), 2023

Un ómnibus doble piso (Vehículo 1) que circulaba por el carril central de calle Montevideo con dirección de este a oeste, dobló hacia su izquierda para tomar calle 9 de Julio hacia el sur. En momentos de realizar el giro, se produjo la colisión con un automóvil particular (Vehículo 2) que circulaba por el carril izquierdo en igual dirección y sentido que el Vehículo 1. Producto del accidente, no resultaron personas lesionadas, solo daños materiales en los vehículos involucrados.

Hacia	Oeste
Ubicación de daños	Lateral izquierdo	
Descripción de daños	Abrasiones transversales y hundimiento en zona media del sector bajo del lateral izquierdo

<b>Vehículo 2 (particular)</b>	Tipo: Sedán	
Categoría	M1: vehículo para transporte de pasajeros que no contengan más de ocho asientos, además del asiento del conductor, y que cargado no exceda de un peso máximo de tres mil quinientos kilogramos	
Marca	Citroën	
Modelo	C-Elysee	
Uso	Particular	
Sentido de circulación	Vía	Montevideo
	Desde	Este
	Hacia	Oeste
Ubicación de daños	Anterior. Lateral derecho	
Descripción de daños	Desprendimiento del paragolpes delantero, descuadre del capó, rotura y desprendimiento del guardabarros delantero derecho, rotura de faros delantero derecho, abrasiones y hundimiento en panel de puerta delantero derecho, abrasiones sobre carcasa de espejo retrovisor delantero derecho, rotura del neumático delantero derecho, abrasiones sobre la llanta delantera derecha
