Informe básico

Expediente: EX-2024-88674315- -APN-DNISAU#JST

Título: 240. IB. Cargas. Choque. Rafaela. Santa Fe

Dirección Nacional de Investigación de Sucesos Automotores

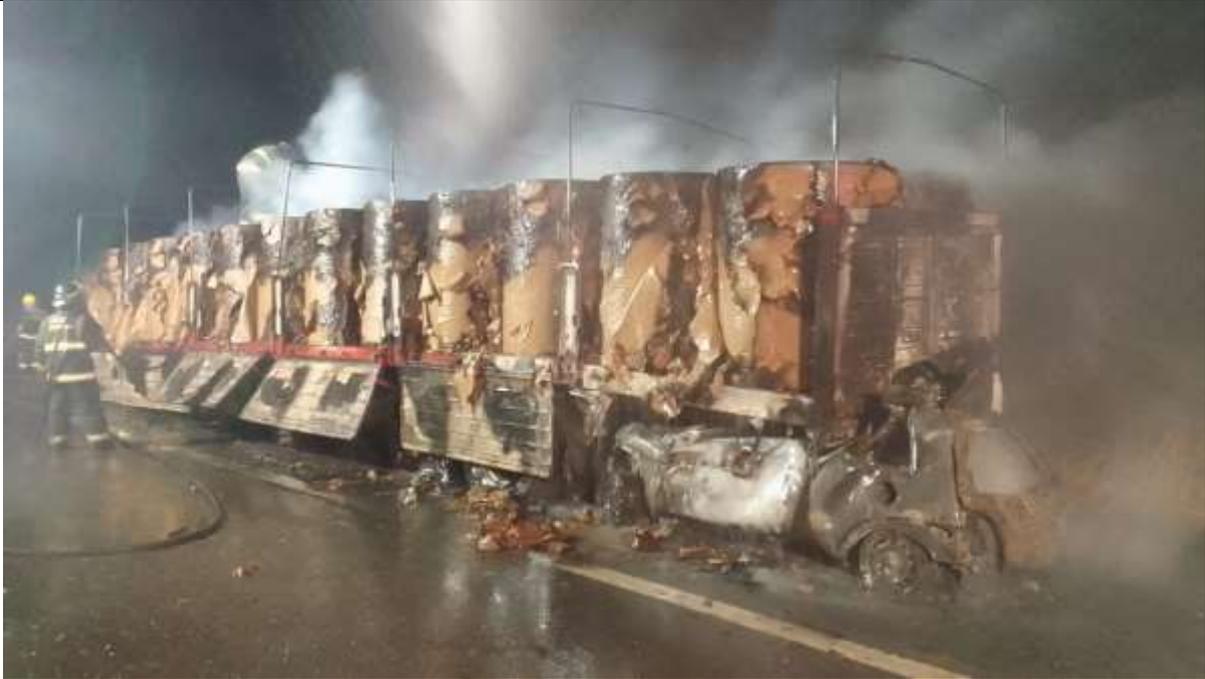
Figura 1. Posición final de ambos vehículos durante el procedimiento de control de fuego y rescate.
Fuente: [Asociación Bomberos Voluntarios Rafaela](#), 2024

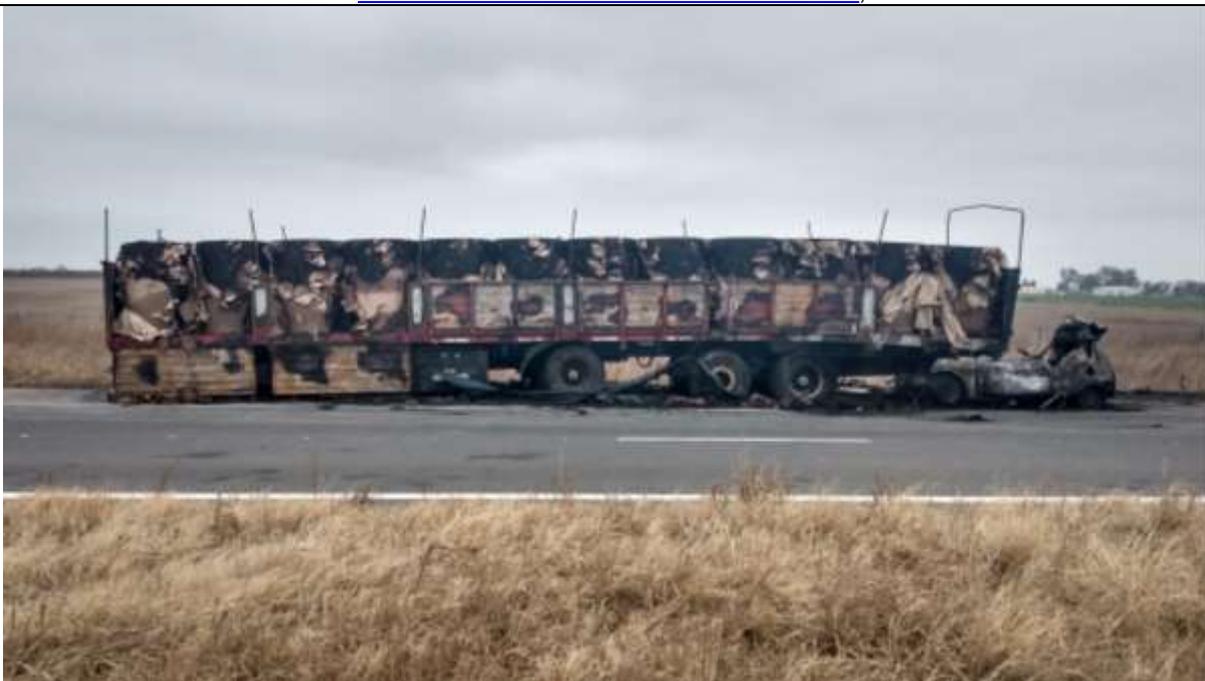
Figura 2. Posición final de ambos vehículos al momento del relevamiento. Fuente: JST, 2024
