INFORME BÁSICO (U)

ID	TIPO	FECHA	HORA	HORA UTC
EX-2021-100888703- -APN-JST#MTR	ACCIDENTE	20/10/2021	04:00	07:00

Lugar	Cercanías de Estación Jesus Maria		
Localidad	Jesus María		
Provincia	CÓRDOBA		
Operadora / Línea	BCyL	Belgrano - Ramal CC	
Ubicación en el ramal	Km	Palo	
	772		
Coordenadas geográficas	S [GMS]	W [GMS]	
	-30.977670	-64.093930

El día 20/10/2021 el Tren N° 5004 sufre un descarrilamiento en cercanías de la Estación Jesús María en la provincia de Córdoba. El suceso provocó el cierre de los pasos a nivel Ameghino y Juan B. Justo, km 772, Jesús María (Córdoba). Se hizo presente personal de la JST sede Córdoba coordinado por Sede Central.

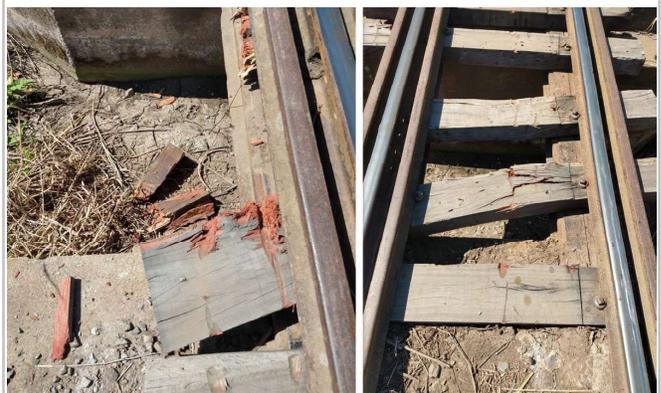
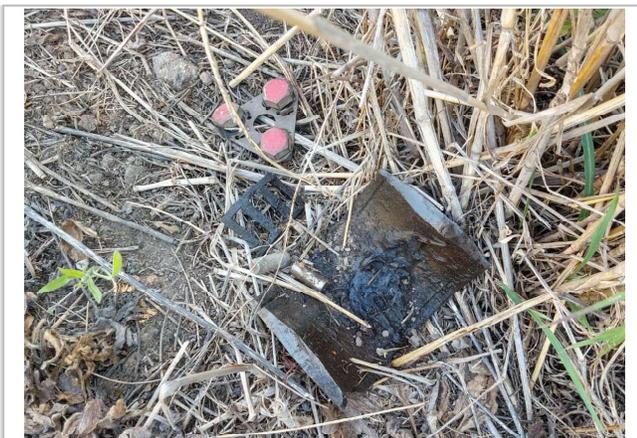
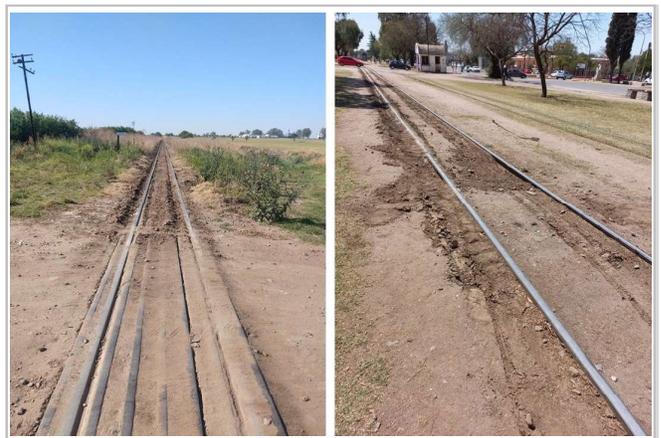
FOTOGRAFIA DEL SUCESO

En el lugar del suceso se hizo presente personal de la JST sede Córdoba, con apoyo de Sede Central. El lugar presentaba marcas en la traza ferroviaria del descarrilamiento por varios metros. Al momento de llegar al lugar la formación ya había sido retirada del lugar.

En el lugar del Suceso se encontraron marcas de arrastre del bogie descarrilado. Se observaron marcas de la pestaña sobre los Pasos a Nivel previos a la Estación Jesús María en sentido descendente, como así también varios durmientes partidos, y falta de rieles internos encarriladores correspondientes a alcantarillas previas al cuadro de la Estación. En algunos puntos de la zona relevada se observó vía desalineada y restos del cartucho de rodamientos del bogie afectado.
