## INFORME BÁSICO (U)

### RESEÑA CATEGORÍA DE SINIESTRO Descarrilamiento

El 31 de marzo, a las 00:05 horas, el tren N° 110/189 operado por Nuevo Central Argentino (NCA) sufrió un descarrilamiento luego de atravesar el aparato de vía (ADV) ubicado en el ingreso sur de la estación Palacios, provincia de Santa Fe. Cuatro vagones descarrilaron y avanzaron sobre la infraestructura 1400 metros aproximadamente. Personal de la JST sede Rosario y sede Paraná, con apoyo de sede Central, se hizo presente para realizar acciones iniciales.

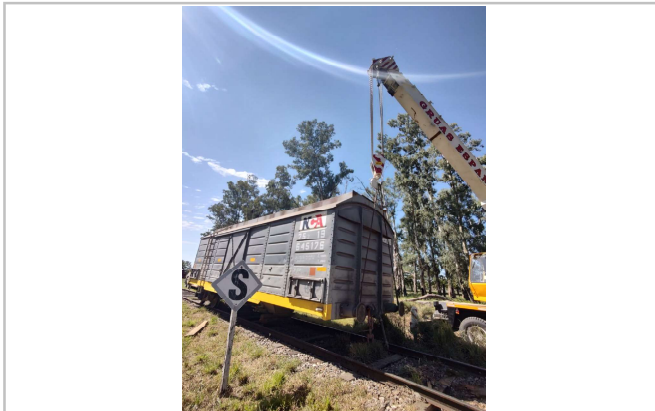
Fig.1. Izaje de uno de los vagones descarrilados. Fte: JST

Cuando el personal de la JST se retiró del lugar, continuaba trabajando el personal de vía y obra en las tareas de encarrilamiento.

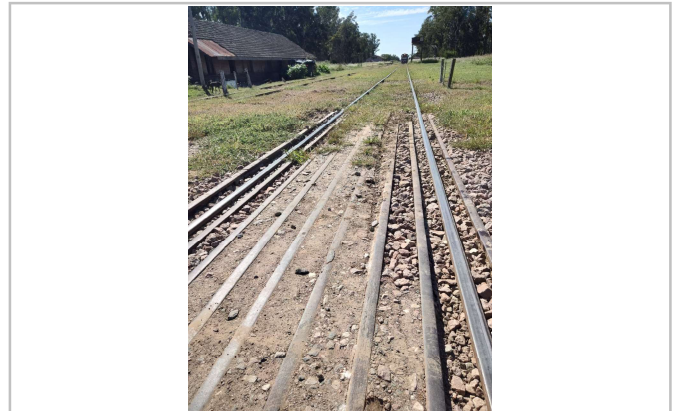
Fig. 2. Vista del PAN afectado. Fte: JST

Durante el relevamiento se observó un impacto en la cama de rieles del paso a nivel, así como en la base de hormigón del tanque de agua de la estación, que se encuentra a 200 metros aproximadamente del PAN mencionado.

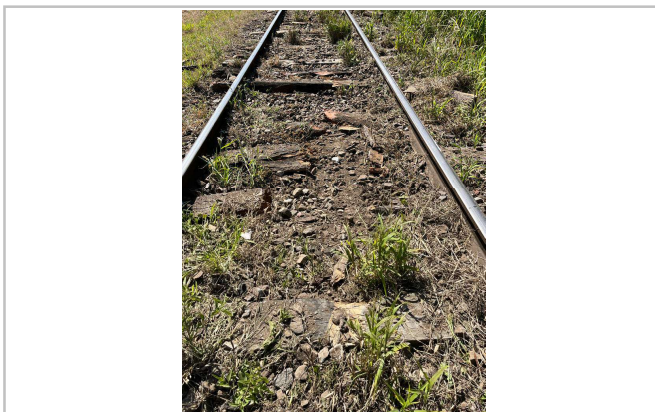
Fig. 3. Tramo de vía afectado. Fte: JST

A raíz del descarrilamiento se observaron unos 250 metros de superestructura de vía afectada (durmientes partidos y eclisas impactadas).

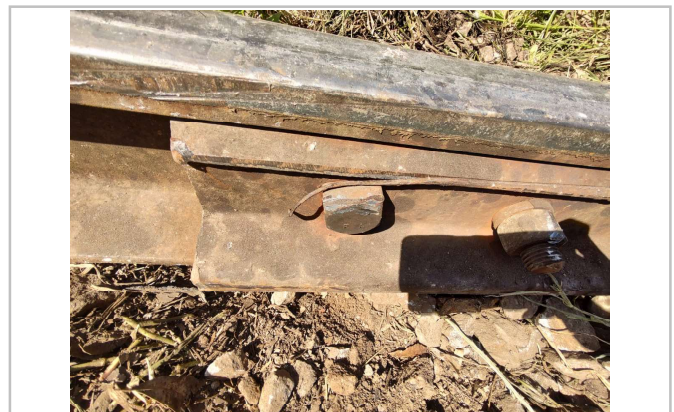
Fig.4. Eclisas afectadas por el descarrilamiento. Fte: JST
