INFORME BÁSICO (U)	DNISF			
	FORMULARIO OPERATIVO Nº 5 V8 – Junio 2022

ID	TIPO	FECHA	HORA	HORA UTC
EX-2022-66487575- -APN-JST#MTR	Accidente	29/06/2022	19:30	22:30

RESEÑA	CATEGORÍA DE SINIESTRO
<p>El 29 de junio de 2022, a las 19:30, se produjo el choque del tren N° 7800/23-5800/7-110/423 con una formación de carga estacionada en la vía N°7, durante el ingreso a la playa Patio Parada en la ciudad de Rosario, provincia de Santa Fe. A las 10:30 del día siguiente se hicieron presentes en el lugar investigadores de la JST, sede Rosario. Al iniciar el relevamiento, se observó que parte del tren afectado ya había sido retirado del lugar. Algunos de los vagones involucrados en el suceso se encontraban a la espera de ser encarrilados y retirados.</p>

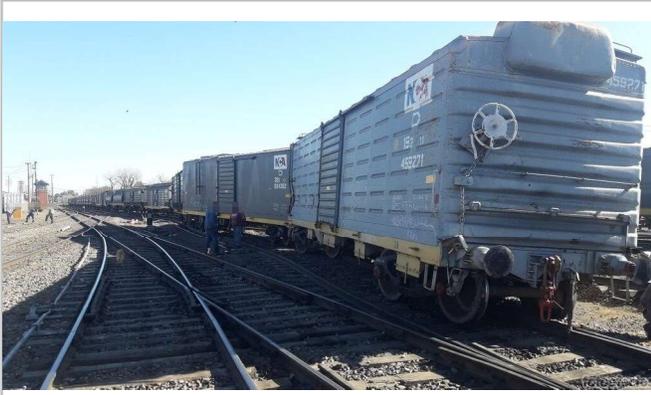
Fig. 1. Parte de la formación en la playa antes de ser encarrilada

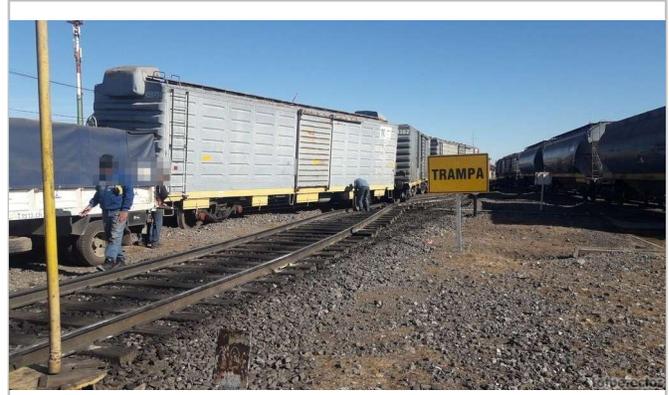
Fig. 2. Superestructura afectada a la altura del vagón N° 459271

El desplazamiento de vagones provocó daños en 50 metros de la superestructura de la vía N°7 y N°3. Asimismo, se vio afectada la timonería de la trampa N°35 y de la N°33. Esta última también sufrió daños en la superestructura. Como se observa en la figura 3, durante el relevamiento se registraron marcas de descarrilamiento en puntos anteriores al lugar del choque.

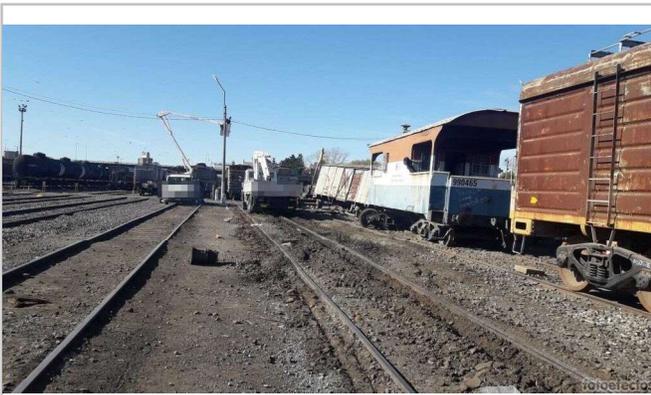
Fig. 3. Lugar del choque y marcas previas de descarrilamiento

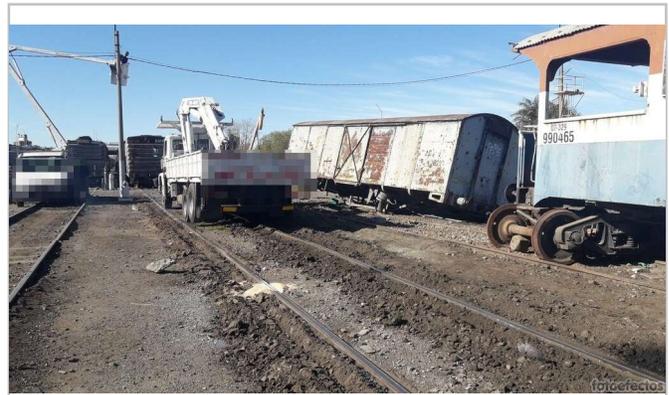
Fig. 4. Vagón N° 631481 chocado, ubicado a la derecha del poste
