# Informe Provisional

TÍTULO: Descarrilamiento del tren de carga H92 en cercanías de la estación Alcorta,  
Santa Fe

FECHA Y HORA DEL SUCESO: 12 de febrero de 2024 a las 16:00 (hora local)

**DIRECCIÓN NACIONAL DE INVESTIGACIÓN DE SUCESOS FERROVIARIOS**

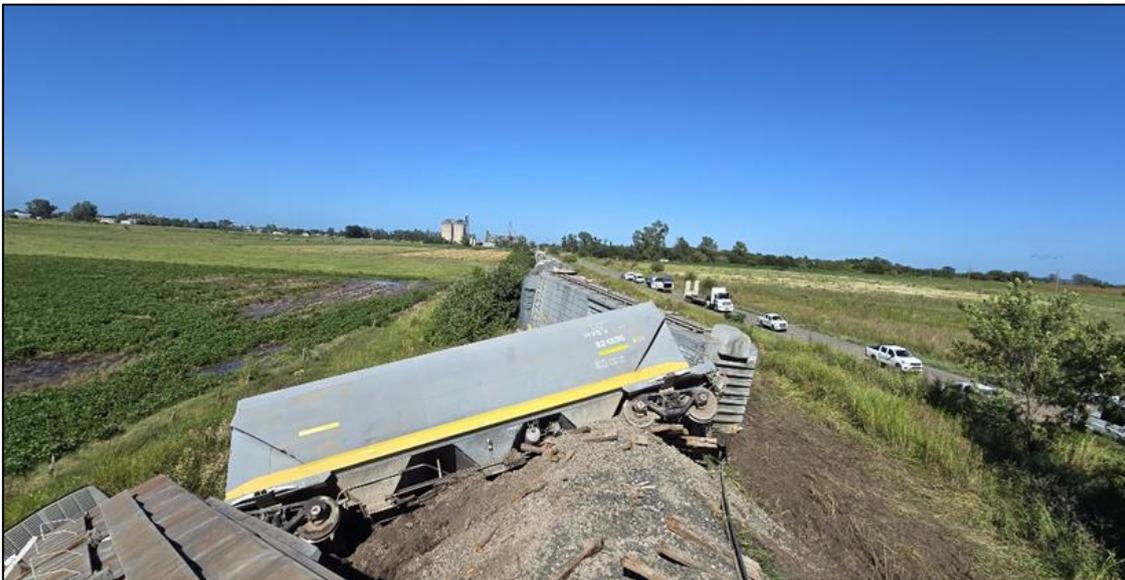
Figura 1. Vagones descarrilados pertenecientes al tren H92 en cercanías de la estación Alcorta.

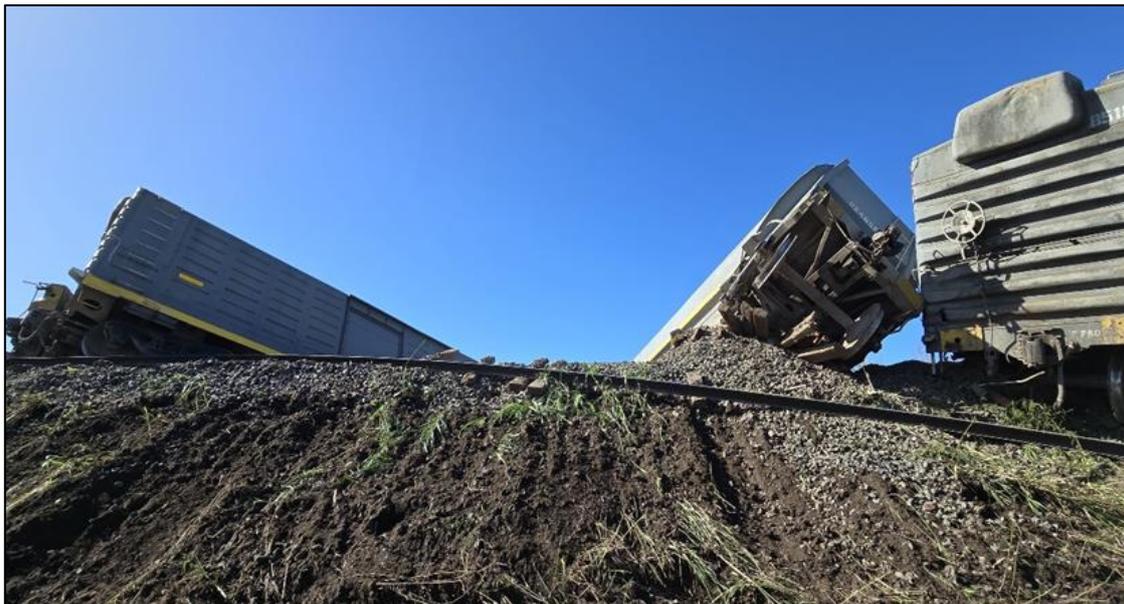
Figura 2. Vagones volcados con arrastre de la superestructura de vía.

Se observaron daños graves debido al arrastre de la superestructura de vía en el sector involucrado con pérdida de sus parámetros geométricos. Se registraron roturas en durmientes, fijaciones y desconsolidación del terraplén. También se

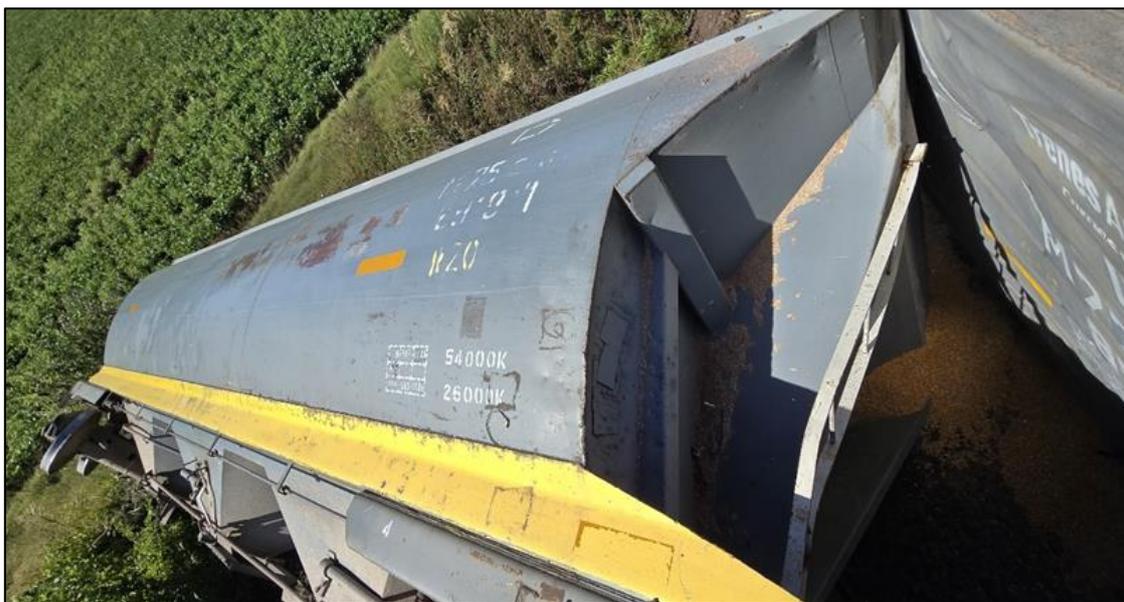
Figura 3. Vagón volcado con pérdida de carga. Fuente: JST, 2024

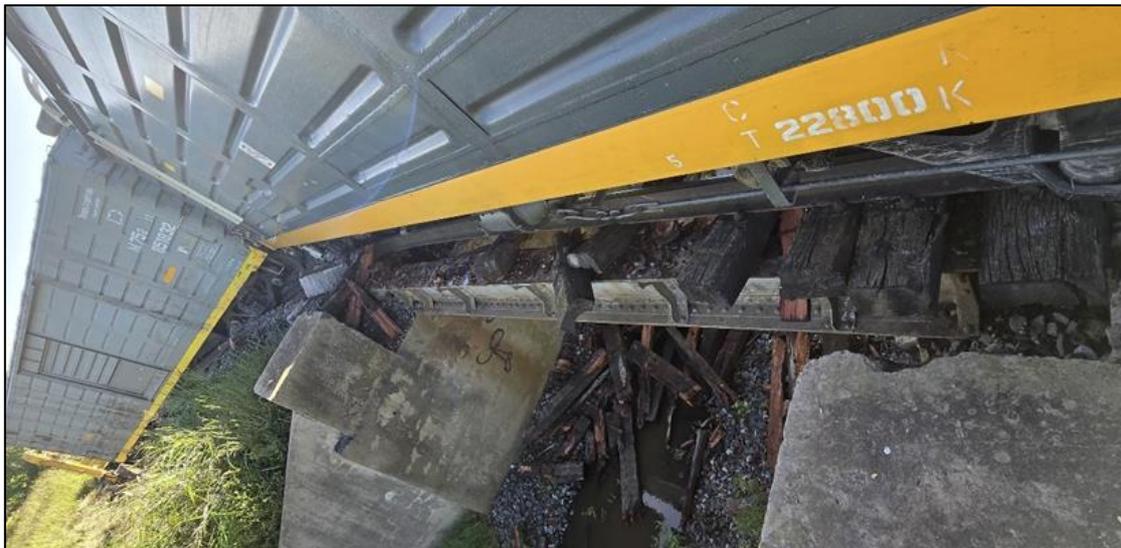
Figura 4. Vagón descarrilado sobre alcantarilla. Fuente JST, 2024

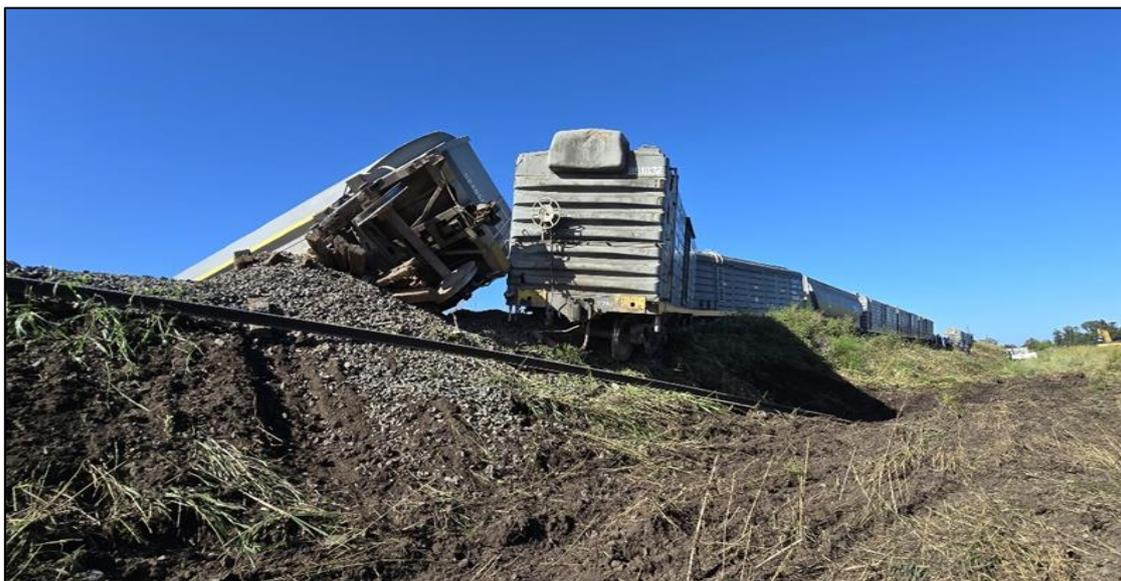
El accidente generó una distribución de los vagones descarrilados en una trayectoria zigzagueante con respecto al eje de la vía, como se puede apreciar en las Figuras 1 y 5.

Figura 5. Distribución zigzagueante de los vagones con respecto al eje de la vía.

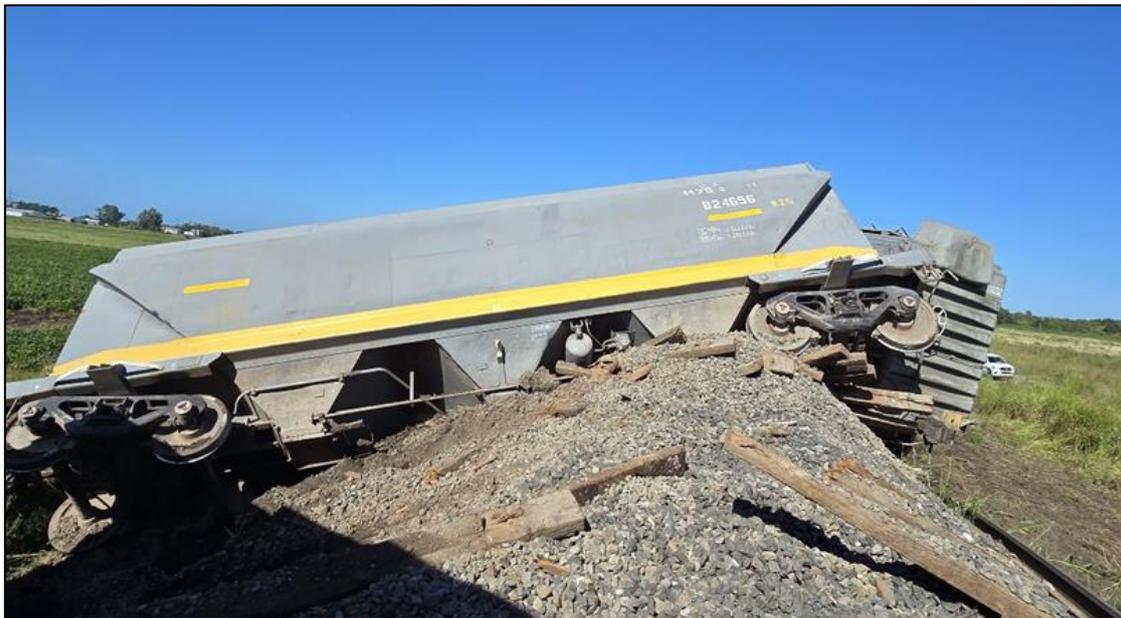
Como consecuencia del descarrilamiento, se pudieron observar daños graves en el material rodante. Se registraron componentes del sistema de freno rotos y aparatos de tracción y choque deformados. También se observaron algunos bogies descarrilados e impactos en la estructura de los chasis de los vagones volcados. Los vehículos accidentados perdieron su capacidad de rodadura y algunos de ellos quedaron incrustados en la plataforma de vía.

Figura 6. Bogies descarrilados del vagón 824656. Fuente: JST, 2024

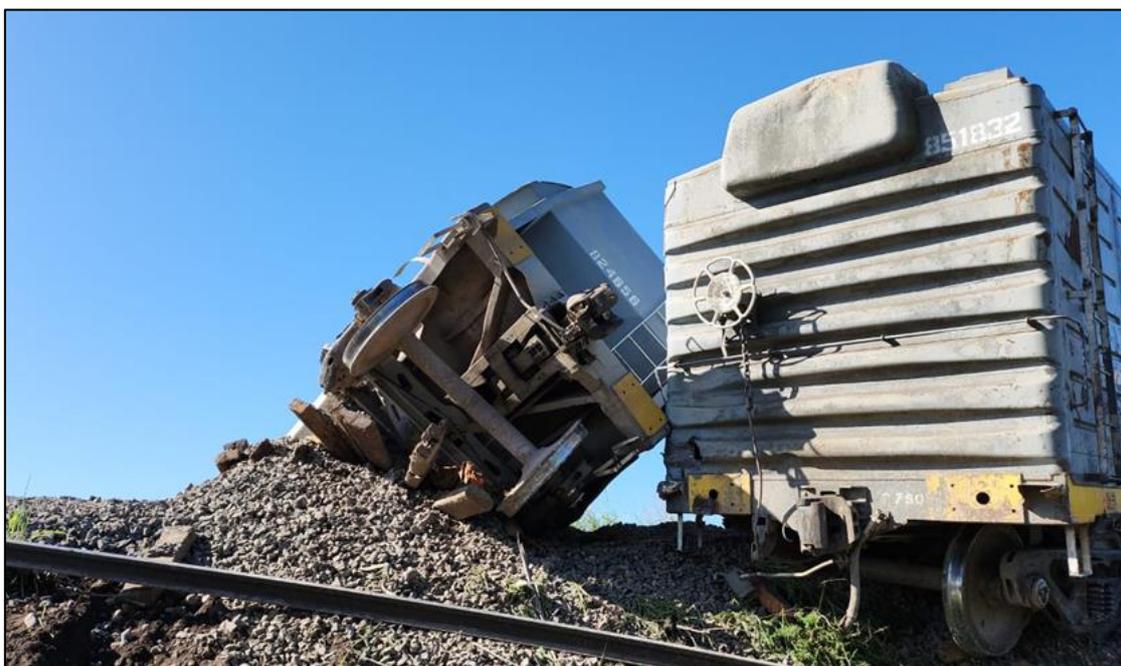
Figura 7. Sistema de freno roto y aparatos de tracción y choque deformados. Fuente: JST, 2024

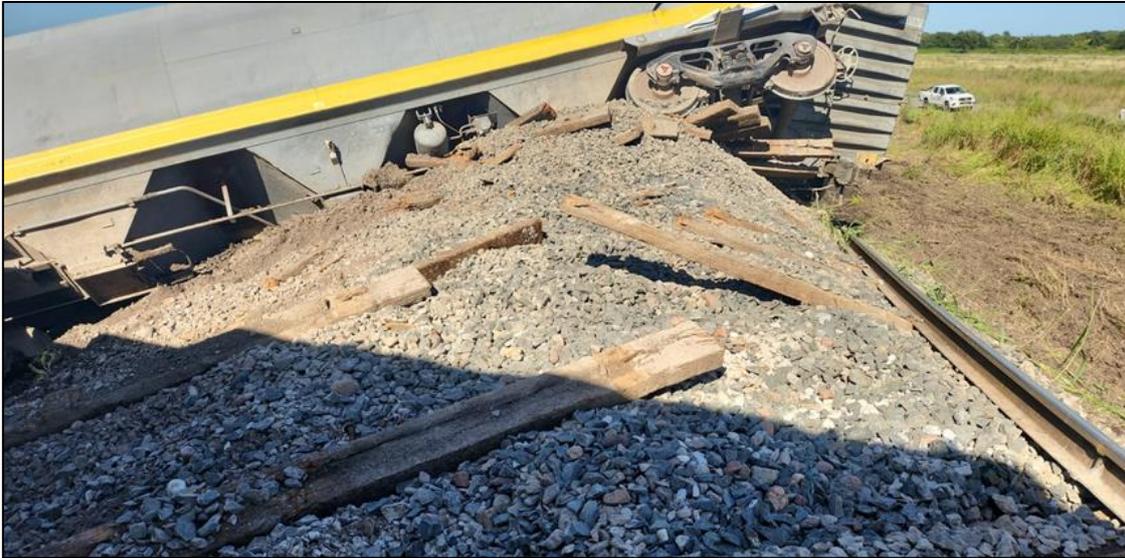
Figura 8. Daños en la infraestructura de vía. Fuente: JST, 2024

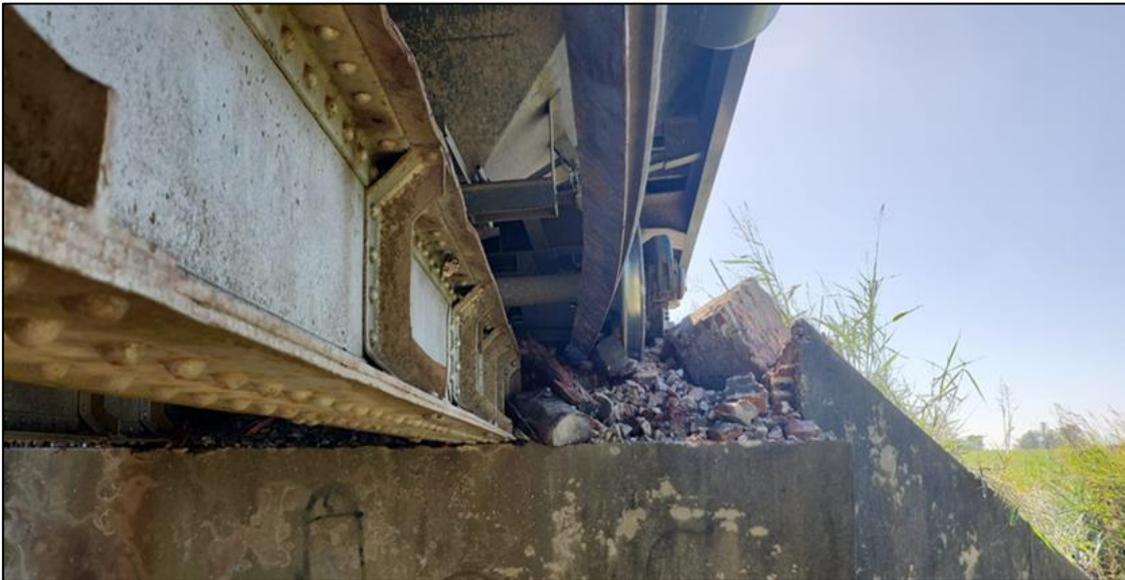
vio afectada una alcantarilla que fue impactada en uno de sus laterales por uno de los vagones descarrilados.

Figura 9. Alcantarilla afectada por el impacto de uno de los vagones descarrilados.
