Informe Básico

Título: 99. Descarrilamiento. Tren de carga 100/232. Entre las estaciones
Ramón J. Cárcano y Ballesteros. Córdoba

Empresa operadora: Nuevo Central Argentino SA

Fecha y hora del suceso: 22 de septiembre de 2024, a las 05:30 (hora local)

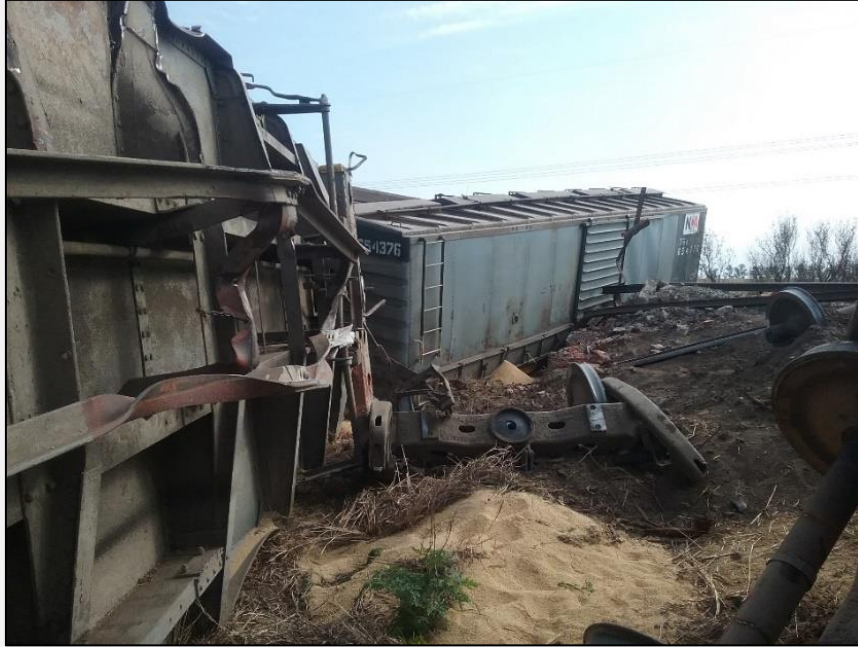
Figura 1. Daños graves ocasionados a la infraestructura de vía y al material rodante, kilómetro 532. Fuente: JST, 2024

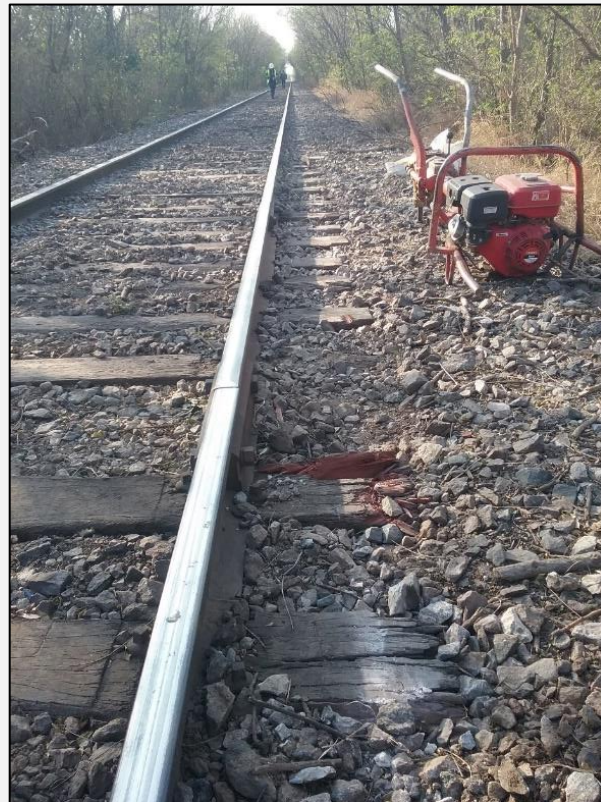
Figura 2. Marcas de pestaña entre los kilómetros 539 y 532. Fuente: JST, 2024
