# Informe Básico

TÍTULO: 109. Descarrilamiento. Tren R 2810. Cercanías de la estación Remedios de Escalada. Lanús. Buenos Aires

## **Junta de Seguridad en el Transporte**

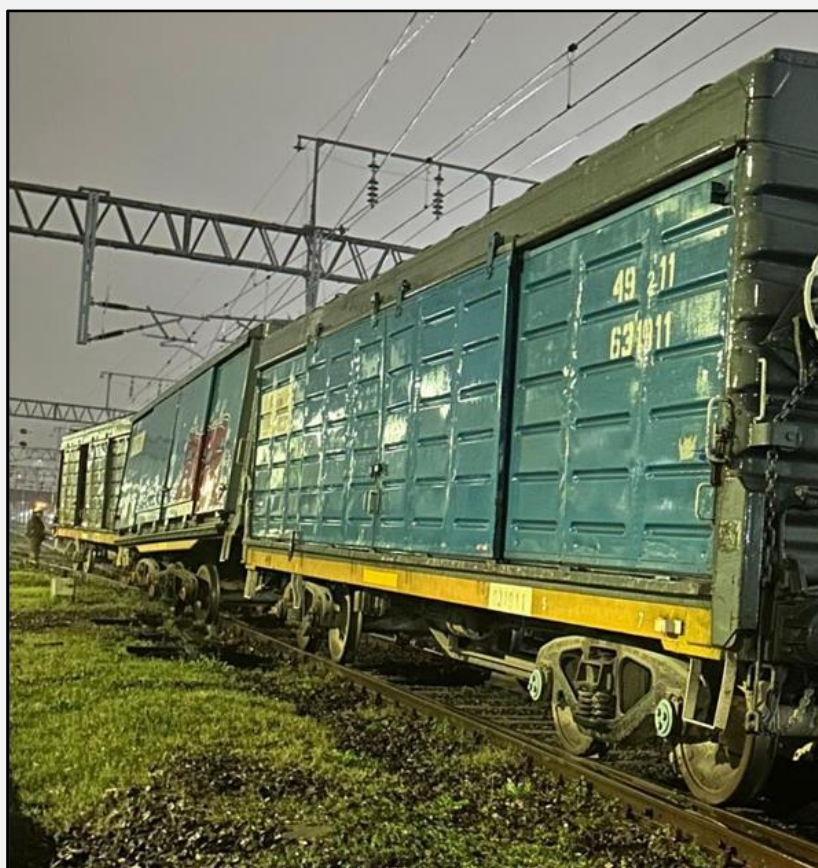
Figura 1. Vista general del descarrilamiento. Fuente: JST, 2025

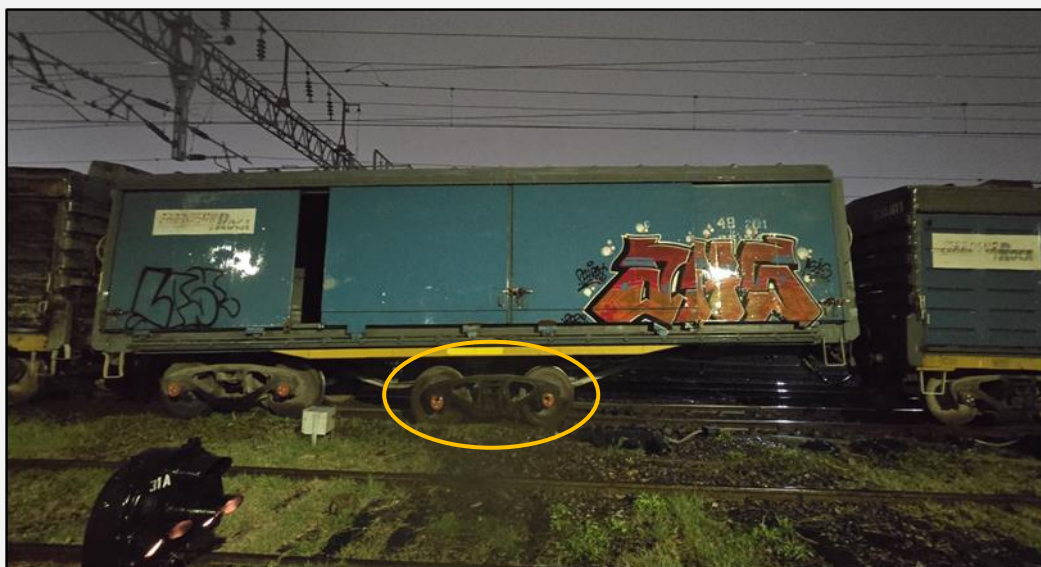
Figura 2. Vagón descarrilado n.º 651745, con desprendimiento de uno de sus bogies.

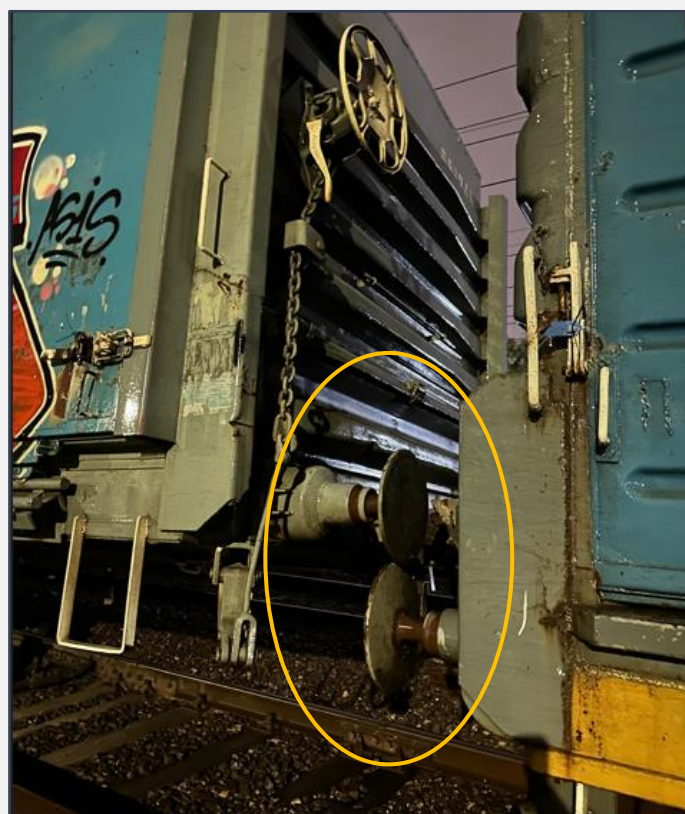
Figura 3. Paragolpes del vagón n.º 651745 encimados con el vagón contiguo en sentido de marcha. Fuente: JST, 2025

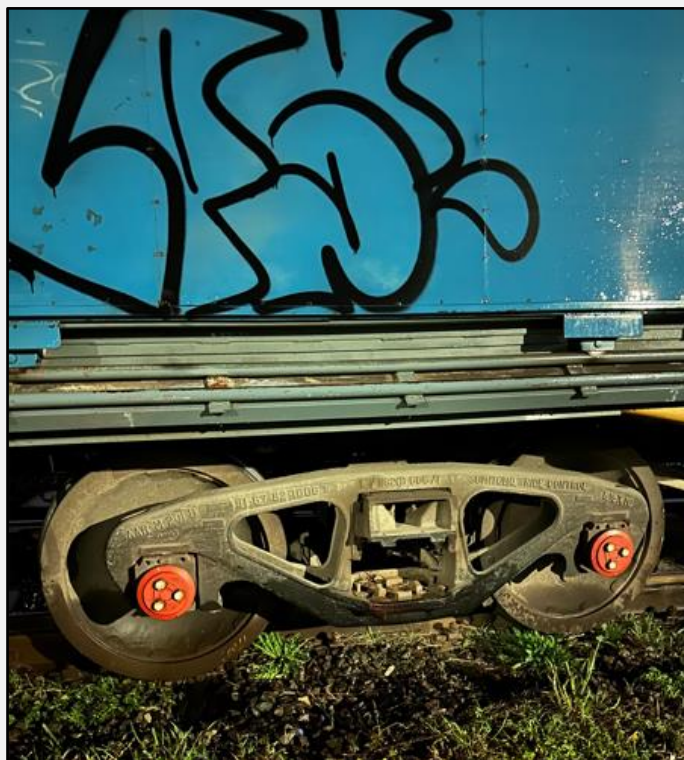
Figura 4. Pérdida de elementos de suspensión del vagón n.º 651745. Fuente: JST, 2025
