Informe Preliminar

SUCESO: Accidente muy grave

TÍTULO: Víctima fatal. Un pasajero argentino falleció como consecuencia del abordaje entre dos lanchas de pasajeros de bandera brasileña, cerca de la Playa de Jurubaíba, isla Gipóia, región de Costa Verde, Angra dos Reis, Estado de Río de Janeiro, República Federativa de Brasil.

**DIRECCIÓN NACIONAL DE INVESTIGACIÓN DE SUCESOS MARÍTIMOS,
FLUVIALES Y LACUSTRES**

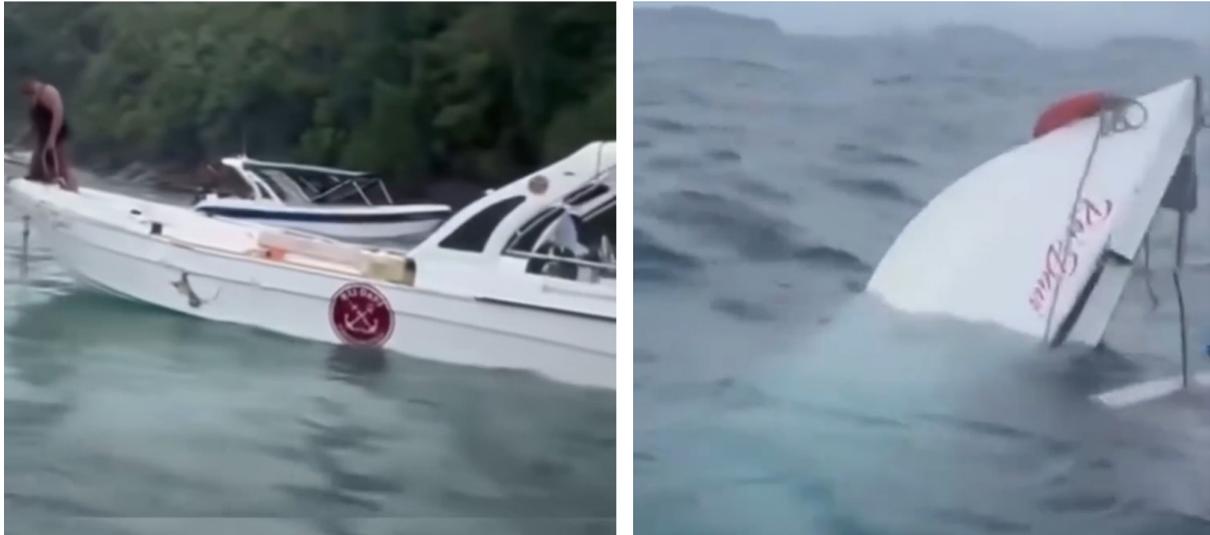
Figura 2. Imagen de la L/P Rei David luego del abordaje. Se observa una avería en el casco a la altura de la amura de babor. Fuente: material documental de investigación DNISMFL
