## INFORME DE SEGURIDAD OPERACIONAL

***Matrícula: CX-PYA***

**FECHA:** 20/03/2017

**AERONAVE:** Pipistrel Virus SW 121

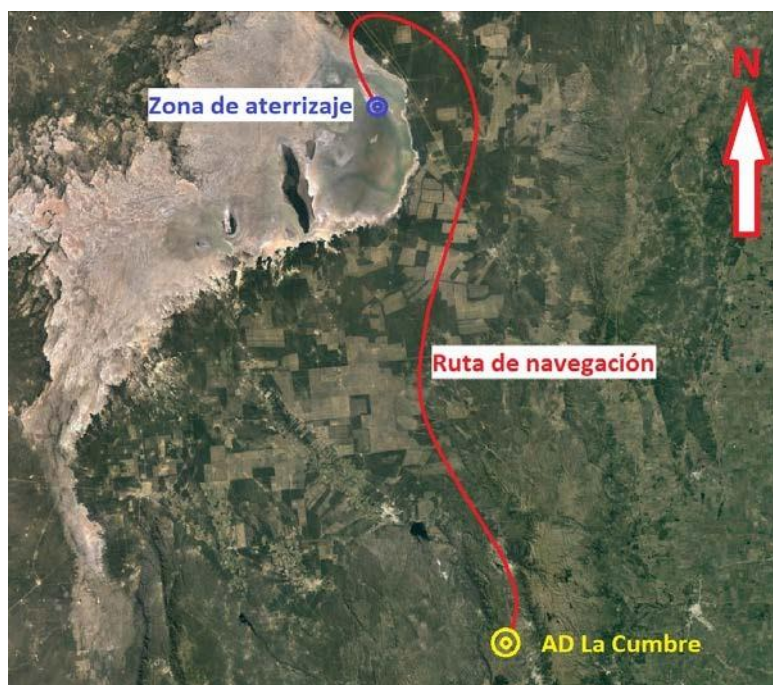
Figura 2. Secuencia del suceso

El 20 de marzo de 2017 la aeronave CX-PYA despegó del Aeródromo La Cumbre con el propósito de realizar un vuelo turístico por el Valle de Traslasierras, incluyendo las Salinas Grandes, regresando a La Cumbre. (ver figura 2).

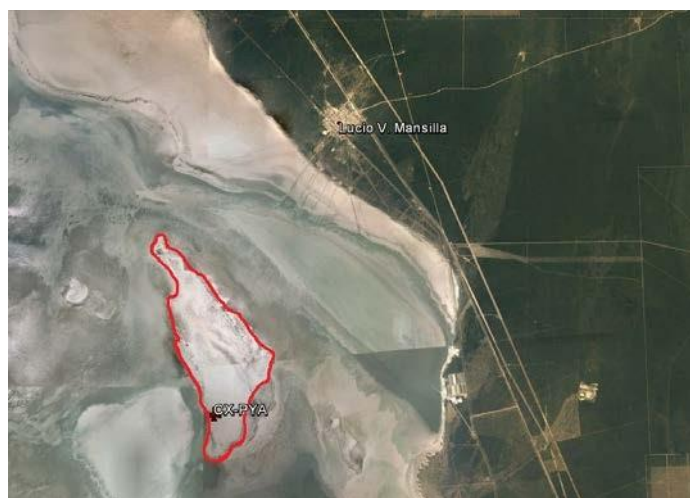
Figura 6. Vista aérea del aeródromo

El procedimiento de aterrizaje fue realizado en una isla de sal en Salinas Grandes, ubicada a 12 km sur oeste de la localidad de Lucio V. Mansilla, en la provincia de Córdoba. Las coordenadas geográficas del lugar del suceso son 29° 53' 57" S 064° 45' 15" W, con una elevación de 178 m (ver figura 6).
