Informe de Seguridad Operacional

Contacto anormal con la pista

Embraer 190, LV-FPT

25 de marzo de 2018

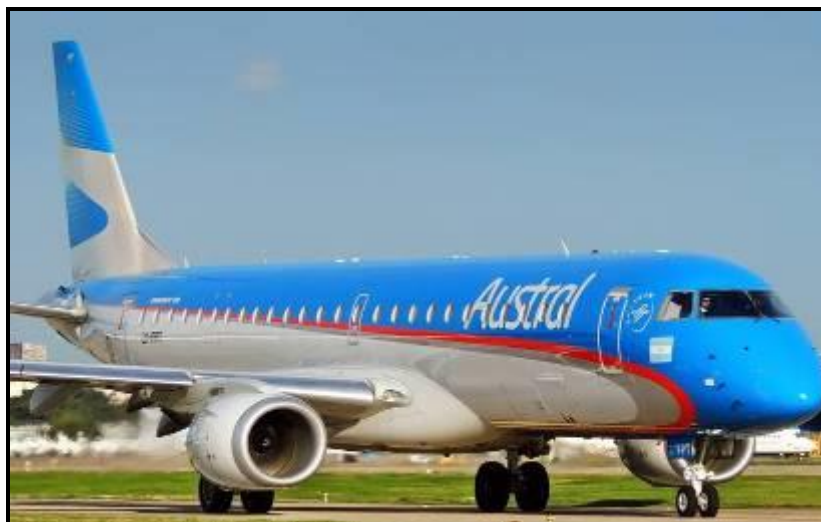
Figura 1. Aeronave LV-FPT involucrada en el incidente grave

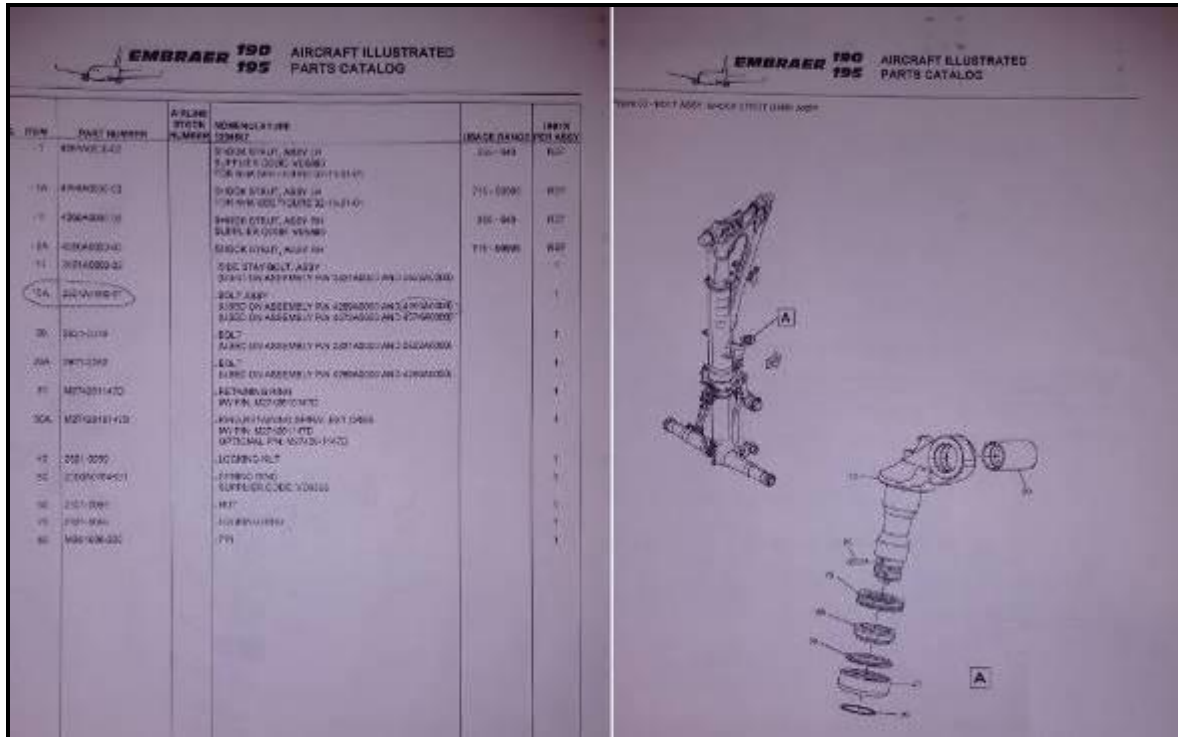
Figura 10. Imagen del manual de partes de la aeronave

La pieza dañada fue enviada al fabricante en Alemania para ser analizada. Según el informe enviado por éste, esta pieza está diseñada para actuar como fusible y no causar daños mayores a la estructura del avión en caso de un *hard landing*.

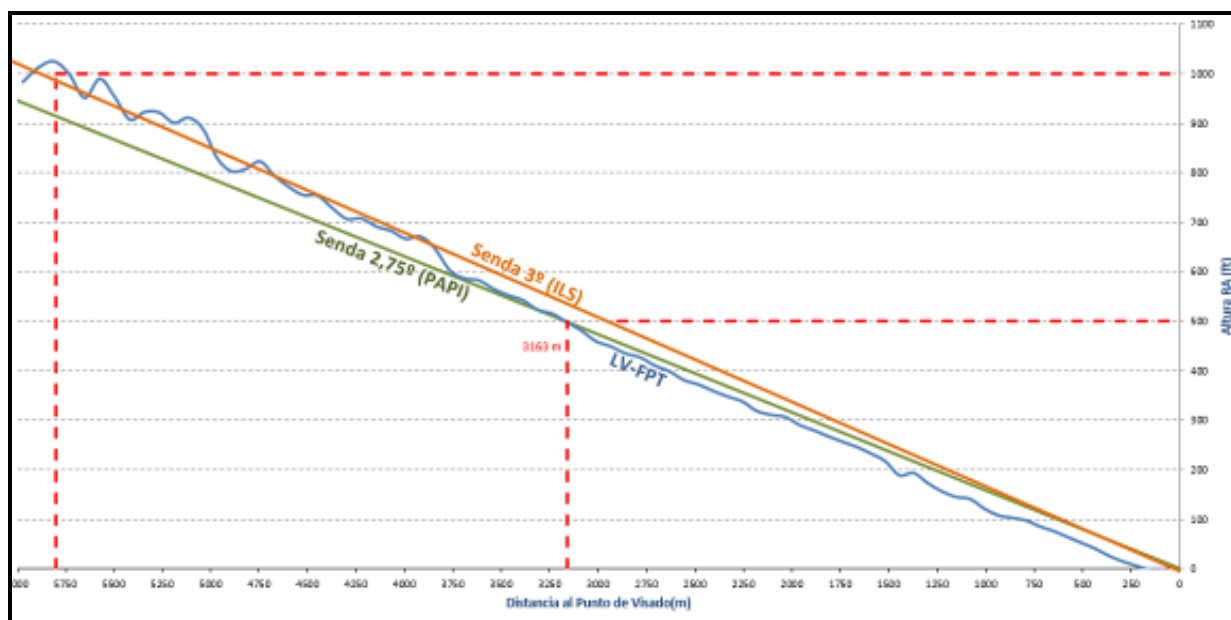
A los fines de determinar la trayectoria de la aproximación por debajo de los 500 pies, la investigación descartó la pendiente de la senda del ILS, cuyo gradiente era de 3° , y se tomó como referencia la pendiente de la senda de planeo del PAPI de la pista 13, que era de $2,75^\circ$. Esto se debió a que la gestión de la trayectoria de la aeronave por debajo de 500 pies estuvo apoyada en el PAPI. Considerando la senda del PAPI, la aeronave debía cruzar con 500 pies de altura el punto situado a 3,16 km del punto de toque (Punto de Visado, AP) de la pista 13 (Figura 11).

Figura 11. Perfil de vuelo de la aeronave

Los datos obtenidos del DFDR indican que la aeronave estaba en la senda del PAPI y a la altura correcta a 3,16 km del AP. Pasado este punto, la trayectoria de la aeronave capturada por el DFDR se mantuvo ligera, pero constantemente por debajo de la senda del PAPI hasta el contacto con la pista 13 (Figura 12).

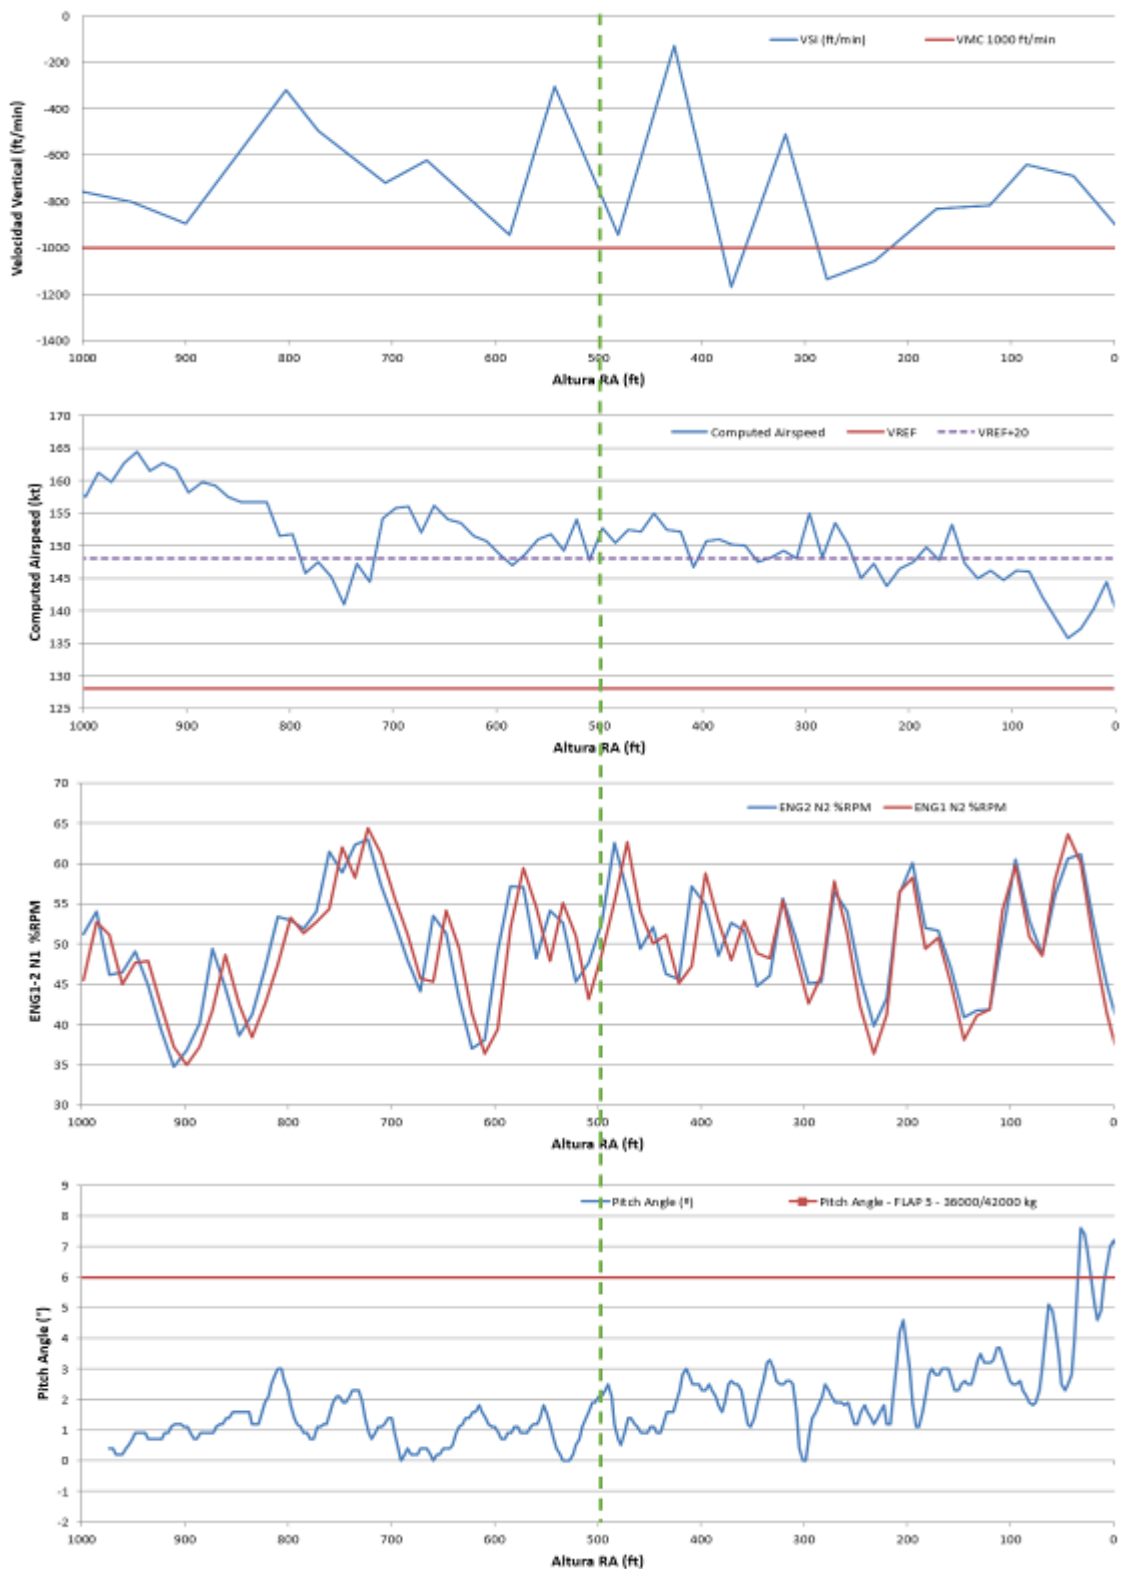
Figura 13. Parámetros de vuelo y empuje de la aeronave

Los valores del régimen de descenso o velocidad vertical de la aeronave, desde los 500 pies hasta el aterrizaje, estaban dentro de los parámetros de aproximación estabilizada determinados por Austral, con excepción de dos picos instantáneos en los que la aeronave experimentó un

La información del DFDR, volcada en la figura 13, permitió observar que la mayor parte de la aproximación se completó con velocidades en exceso a este valor, alcanzando un pico de 165 nudos. Al momento de la nivelación previa al aterrizaje la velocidad era de 140 nudos, coincidente con la V_{ap} .

La información obtenida del DFDR indicó que la aproximación se completó con el *auto throttle* conectado en modo SPDT hasta el toque mismo,⁵ y la figura 13 permitió observar los cambios de empuje, en función de la variación de N1 (la velocidad del compresor de baja de cada motor).

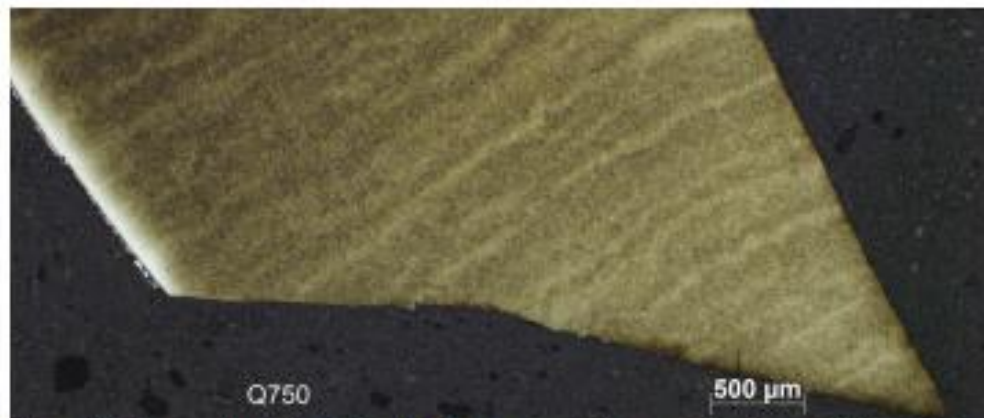
The metallographic investigation and hardness tests showed no deviations from the specifications. The microstructure close to the fractures consists of tempered martensite and shows no abnormalities or corrosion. See Figure 3 -Figure 7. Measured hardness values are in the range of 584-633 HV1 (target acc. to LAT3-0125, 580-635 HV)

Figure 4: like Figure 3, in etched condition. Bright area on the left is an etch effect due to Cadmium plating

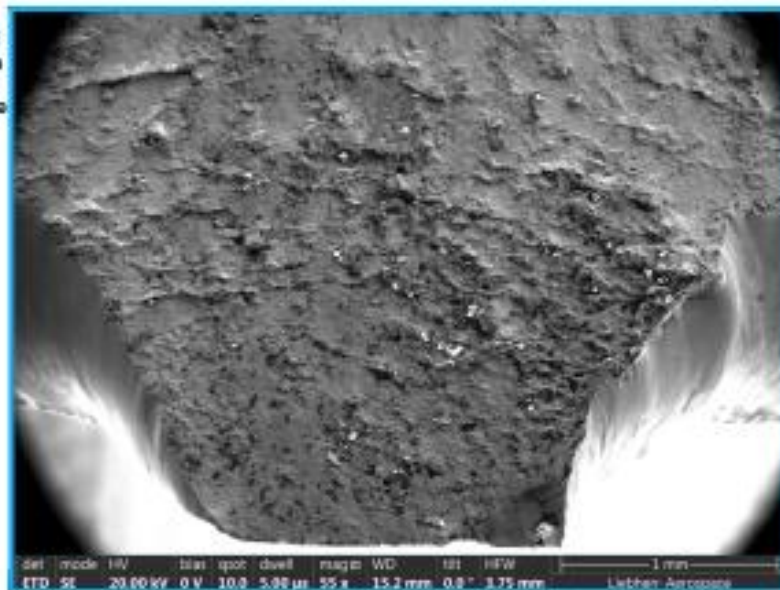
The fuse fracture shows dimples all over the surface (Figure 10 & Figure 11), indicating a transgranular ductile forced fracture. This fracture mode is expected for a fine working fuse. The inner fracture surface edge of the fuse has been deformed due to the pullout of the bushings during hard landing event.

Figure 9: Blue detail of Figure 8: center of the inner diameter : a small area has not been deformed by the bushings

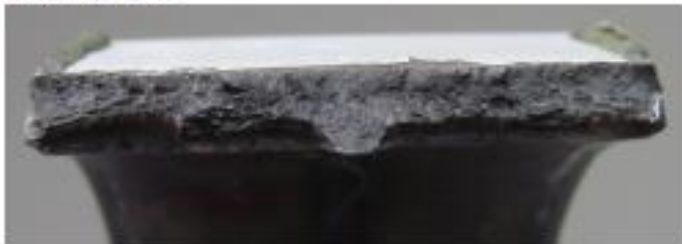
Fuse Fracture:

1. Both investigated fracture surfaces show a ductile forced fracture caused by overload
2. No signs of fatigue or preexisting cracks, corrosion, surface defects or other effects, which could have affected the fracture, were found
3. Component's properties: material, microstructure & hardness fulfill specifications
4. Secondary fracture was caused by the pullout of the bushings during hard landing event
5. Conclusion is that the fuse worked as designed.
