Junta de Investigación de
Accidentes de Aviación Civil

Informe Final

MATRÍCULA: LV-HMB

Fecha: 25/01/2015

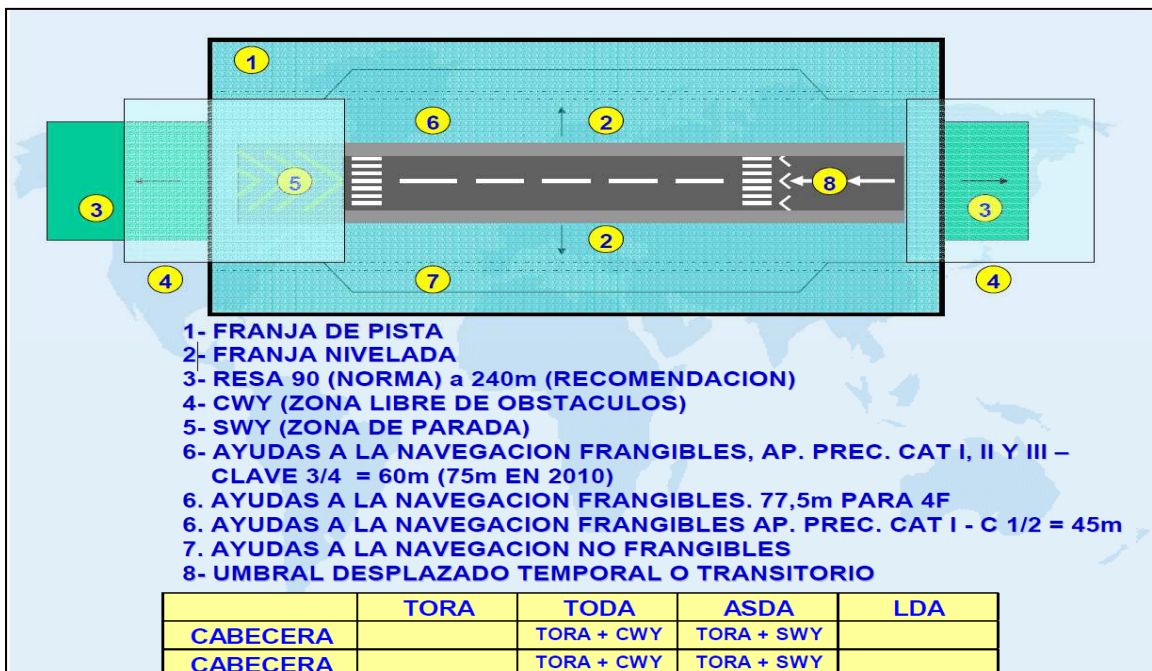
Figura 6 - Anexo 14 Cap. 4 Gráfico de franjas de pista. Pág. 5

1.16.28 El pasto en la zona de contacto y accidente tenía una altura de 1.20 m hasta unos 4 m del borde de la pista, por lo que el aeródromo no contaba con el debido mantenimiento de la franja de seguridad a los costados de la pista, según se aprecia en las figuras 5, 6 y 7. Las características de la franja de seguridad de una pista, en prolongación de eje y sus laterales, están reguladas en el Manual de Aeródromos, publicado por ANAC (Manual M.090.001)
