INFORME DE SEGURIDAD OPERACIONAL

Matrícula: LV-MAM

CAT.: SCF-PP – Falla de motor en vuelo

AERONAVE: Piper PA-A-25-235

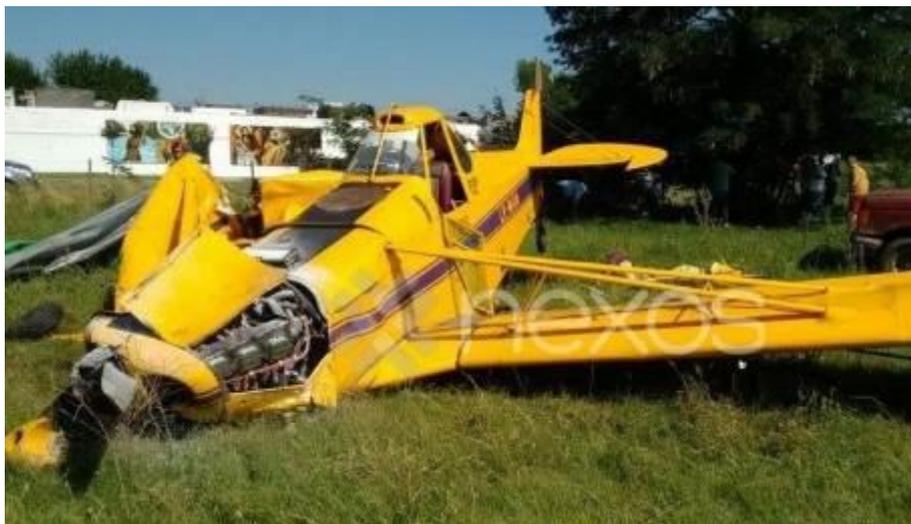
Figura N° 1

El piloto abandonó la aeronave por sus propios medios, sin lesiones.

El accidente ocurrió de día y con buenas condiciones meteorológicas.

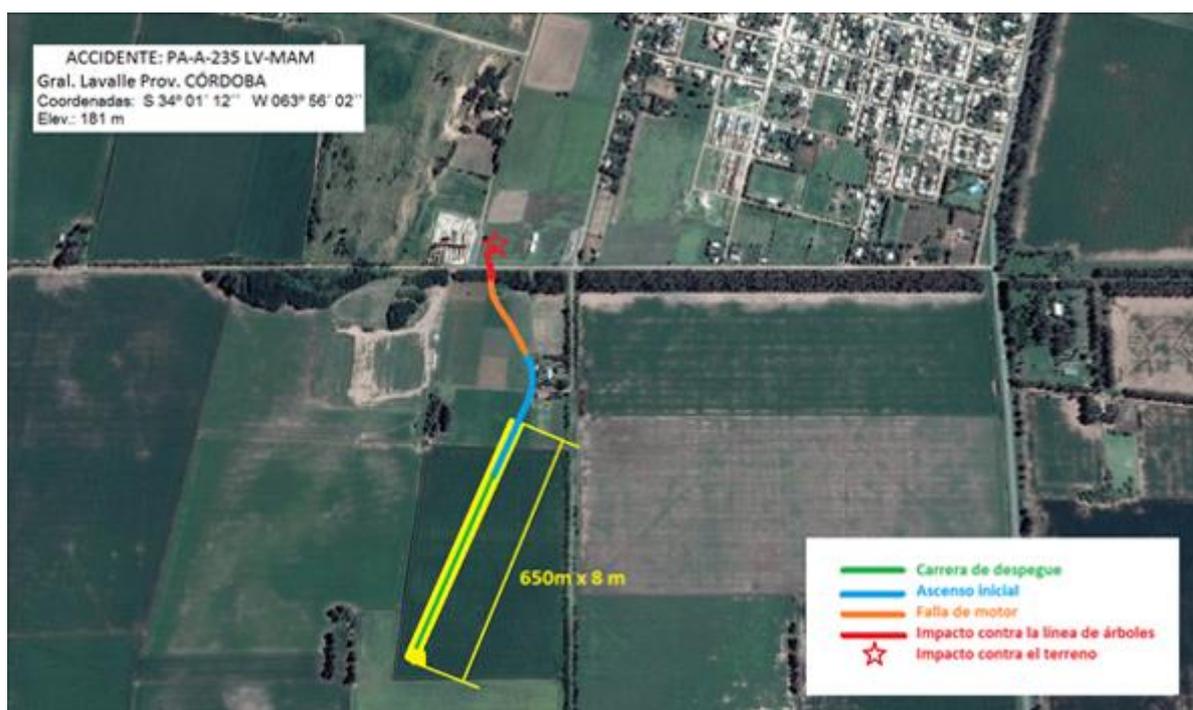
Figura N°3

El impacto contra el terreno ocurrió en un campo aledaño, ubicado a 500 m al Norte del campo eventual. Las coordenadas geográficas del lugar del accidente son S 34°01'12" - W 063°56'02", y la elevación 181 m.
