# JIAAC | INVESTIGACIÓN PARA LA SEGURIDAD AÉREA

## INFORME PROVISIONAL

*Matrícula: LV-ZHM*

**AERONAVE:** Cessna 152

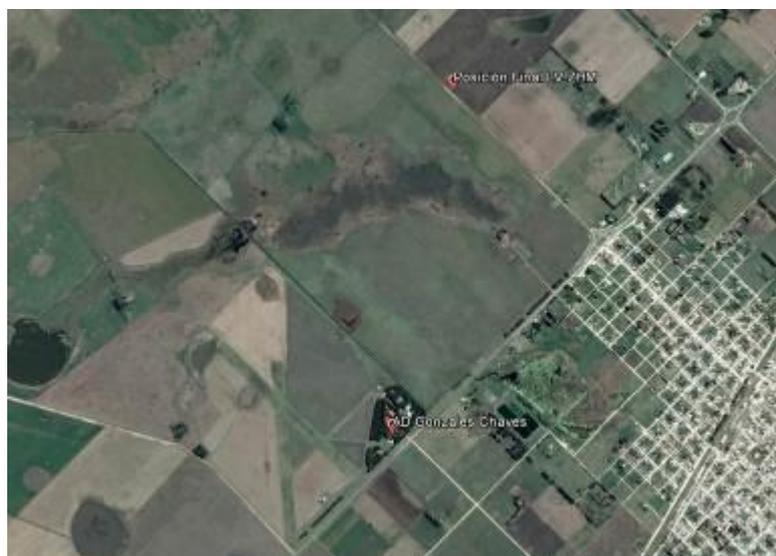
Figura 3. Lugar del suceso

El suceso ocurrió en un camino rural de tierra compacta en un campo lindero al aeródromo de Gonzales Chaves. El camino presentaba en sus márgenes, un terreno ondulado (cuneta) con pastizales, donde la aeronave finalizó capotada.
