INFORME PROVISIONAL

Matrícula: LV-X608

CAT.: SCF-PP – Fallo o malfuncionamiento de sistema/componente del grupo motor

AERONAVE: Cicaré CH-8

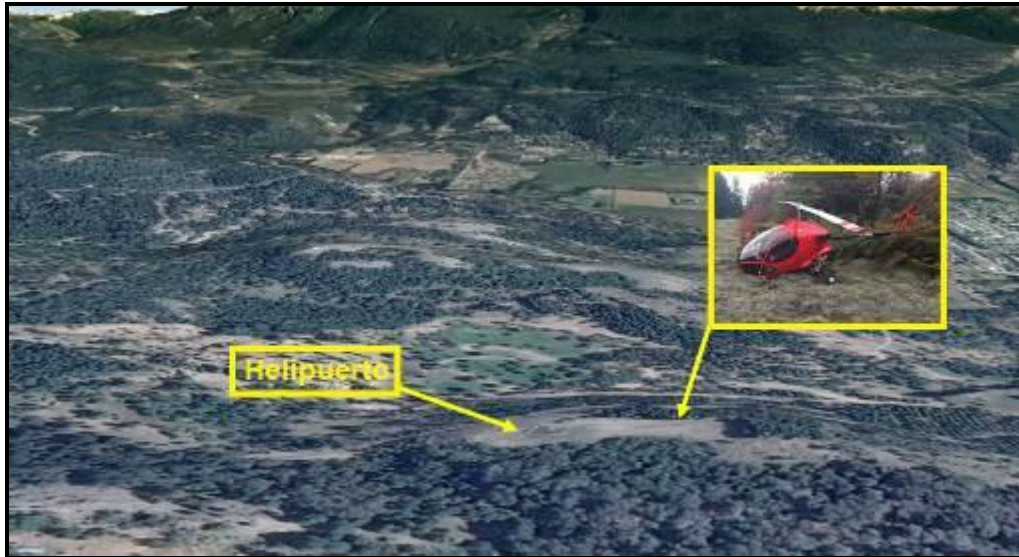
Figura 3. Vista del lugar del accidente

Debido a la baja altura que tenía al momento de producirse la falla del motor, el piloto no alcanzó a completar la maniobra de autorotación. Esto hizo que el helicóptero posara bruscamente sobre los *skids* y el rotor de cola impactara con unos arbustos de baja altura.

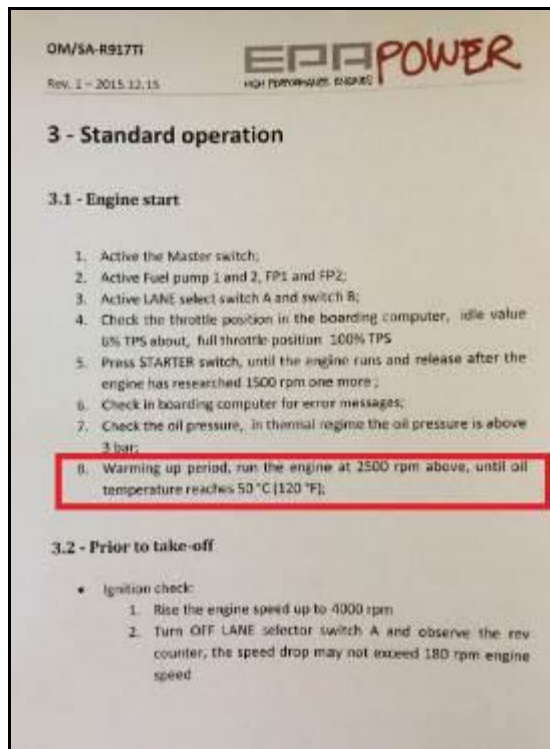
En el *Manual del operador de EPA Power* se indica “Oil Pressure below minimum oil pressure on the ground. If noticed on ground, immediately stop the engine and determine the cause. Inspect the complete lubrication system, trace cause and rectify”.

Figura 14. Operación de puesta en marcha EPA Power
