JIAAC | INVESTIGACIÓN PARA LA SEGURIDAD AÉREA

INFORME PROVISIONAL

Matrícula: LV-X623

AERONAVE: Cicaré 8

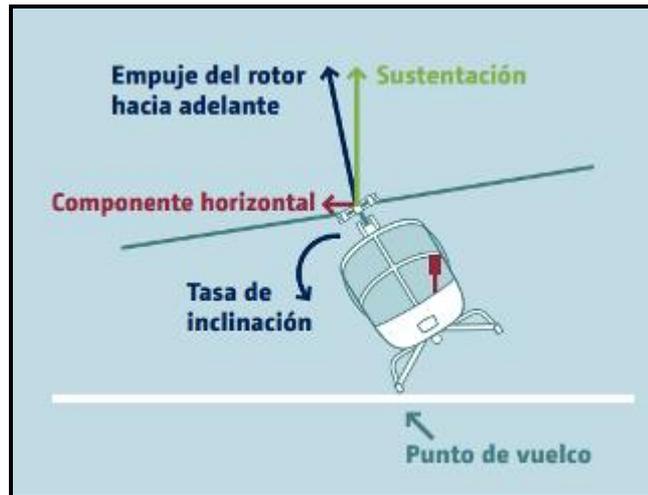
Figura 7: Inclinación dinámica

Inclinación dinámica (ver figura 7):

- ✓ El paso colectivo se incrementa, lo que genera una mayor sustentación.
- ✓ Se alcanza el ángulo crítico de vuelco.
- ✓ No se dispone de más recorrido de cíclico a la izquierda para poner el disco rotor paralelo al horizonte.
- ✓ La componente horizontal del empuje del rotor se añade al porcentaje de inclinación.

- ✓ El porcentaje de inclinación aumenta.
