JIAAC | INVESTIGACIÓN PARA LA SEGURIDAD AÉREA

INFORME PROVISIONAL

Matrícula: LV-ECK

MODELO: Nimbus – 3DM.

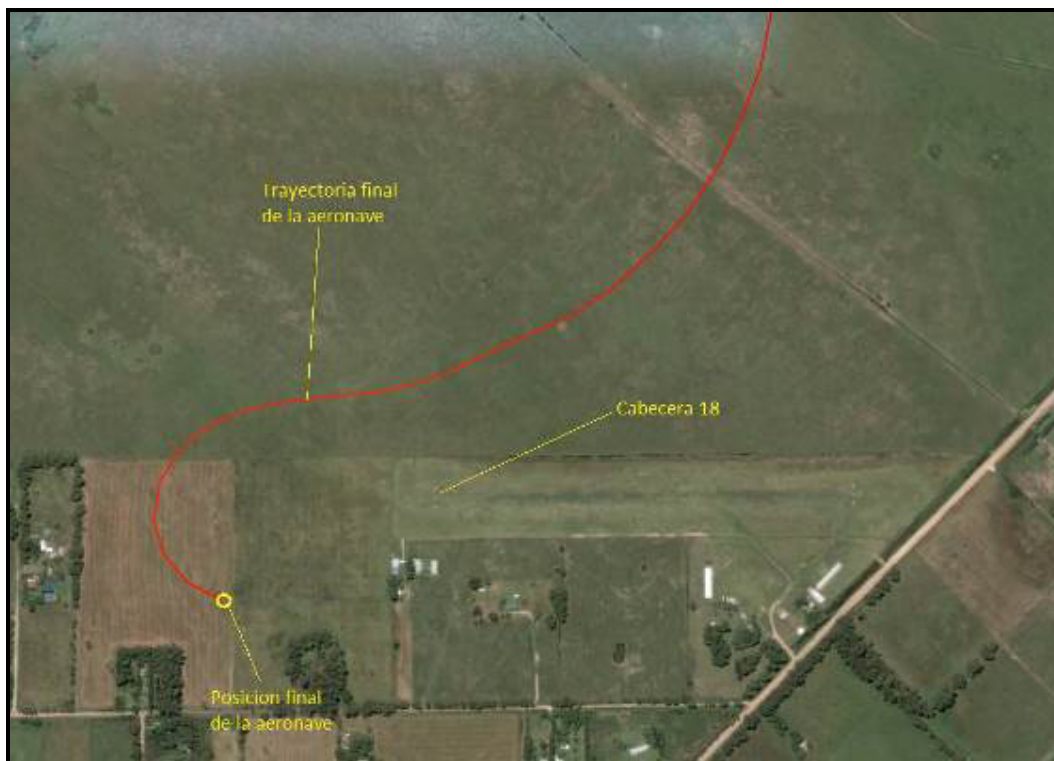
Campo lindero (pastizal) al predio del Club de Planeadores de Cañuelas, a 250 metros de la cabecera 18 del mencionado club. Dicho lugar se encuentra a 700 metros de la Ruta Nacional número 3, km 72,5, Provincia de Buenos Aires.

Fig. 3: Imagen del campo donde se produjo el accidente.
