JIAAC | INVESTIGACIÓN PARA LA SEGURIDAD AÉREA

INFORME PROVISIONAL

Matrícula: LV-LEU

**CAT.: SCF-PP – Falla de motor
F-POST – Fuego post impacto**

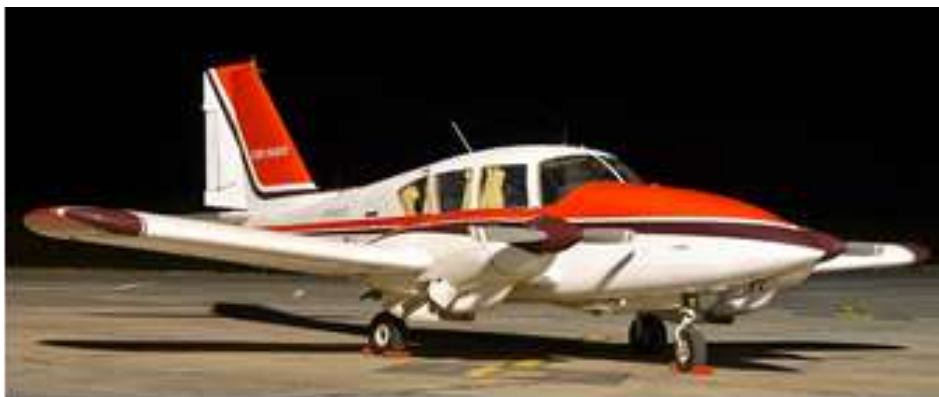
Figura 1. Vista general de la aeronave

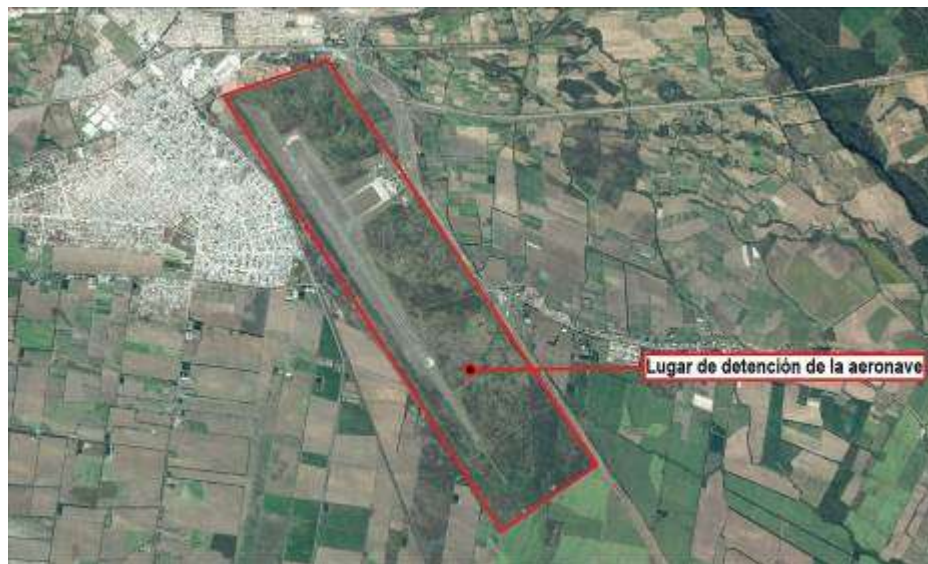
La aeronave realizó el aterrizaje de emergencia fuera de la pista del aeropuerto, en un bosque de vegetación autóctona que se encuentra dentro del predio (Figura 5).

Figura 5 Vista aérea del predio
