INFORME DE SEGURIDAD OPERACIONAL

Matrícula: LV-CXM

CAT.: LALT – Colisión con obstáculos durante una operación intencionalmente a baja altura

AERONAVE: Cessna C-182 A

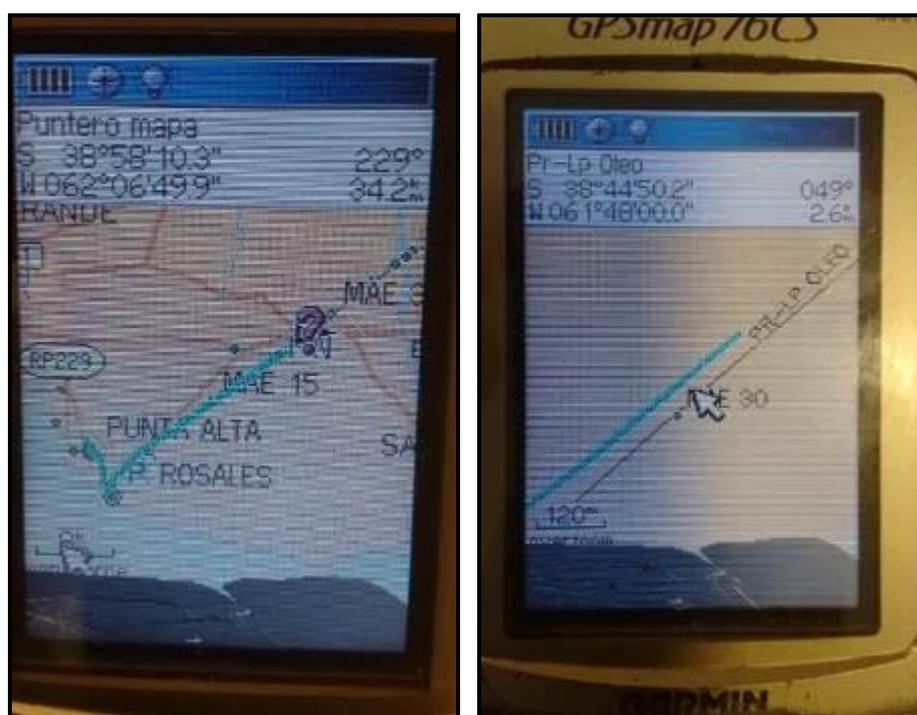
Fig. 9: Imagen de trayectorias guardadas en el GPS.

La inspección del GPS que estaba utilizando el piloto para realizar el vuelo permitió establecer que se encontraban registrados dos tramos del vuelo el día del accidente, uno desde Rivadavia a Rincón de los Sauces, y otro desde un momento posterior al despegue de Bahía Blanca hasta el lugar del accidente.

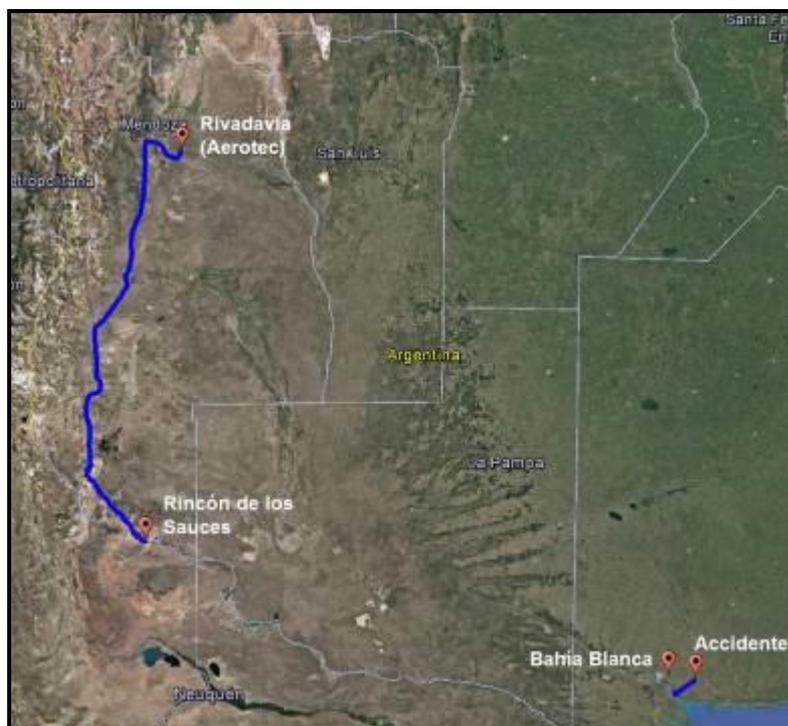
Fig. 10: Trayectorias obtenidas del GPS.

La descarga y análisis de los datos registrados en el GPS permitió obtener el registro de coordenadas geográficas, altitud y hora UTC de los dos tramos antes mencionados.

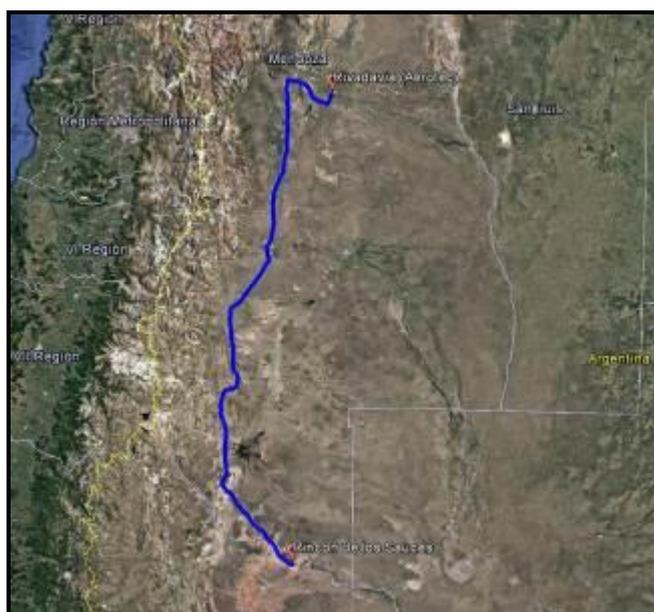
Fig. 11: Trayectoria del vuelo Rivadavia-Rincón de los Sauces.

De acuerdo a los registros del GPS, la aeronave había despegado desde el aeródromo de Rivadavia (pcia. de Mendoza) a las 11:05, realizando un vuelo de inspección a baja altura y en zona montañosa hasta el aeródromo de Rincón de los Sauces (prov. de Neuquén), arribando al mismo a las 14:15. El vuelo tuvo una duración de 3:10 horas, y la distancia recorrida fue de aproximadamente 605 km.

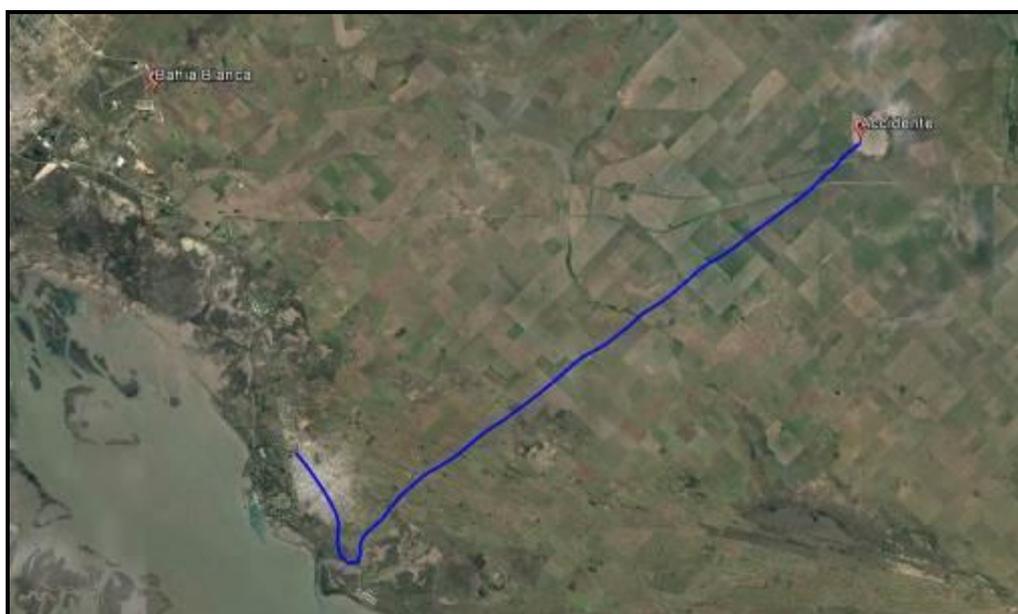
Fig. 13: Trayectoria del vuelo en tramo Bahía Blanca al lugar del suceso.

Aproximadamente a las 18:20, la aeronave retomó vuelo, para hacer la inspección del oleoducto a La Plata. El GPS comenzó a adquirir datos a las 18:28, cuando la aeronave se encontraba volando a una altitud de 300 m, sobre la localidad de Punta Alta. A partir de ese momento, la aeronave descendió hasta una altitud aproximada de 65 m, donde se estima que inició el trabajo de inspección. La adquisición se obtuvo hasta las 18:39 UTC, momento en el que se produjo el accidente. Durante estos 11 minutos de vuelo, la aeronave recorrió 35 km.

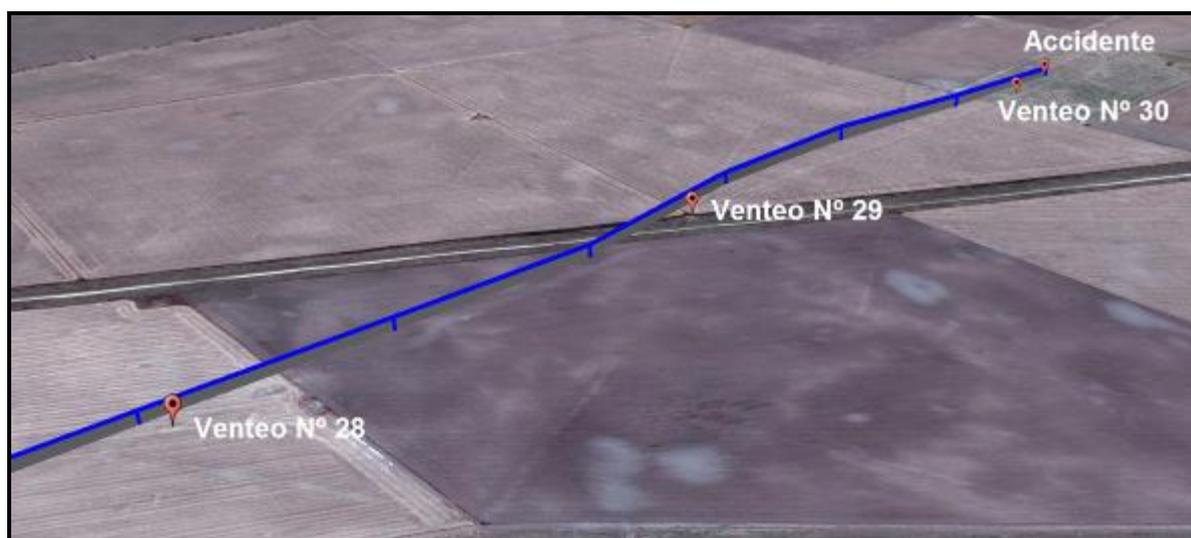
Fig. 14: Trayectoria de la aeronave previo al accidente con detalle de venteos de oleoducto.

Como se puede observar en las siguientes figuras, una vez iniciada las tareas de inspección del oleoducto, la aeronave operó a una altura sobre el terreno inferior a los 152 m o 500 ft previstos para el vuelo, observándose que en varias oportunidades el vuelo estuvo a una altura menor de 30 m, en trayectoria estabilizada hasta el momento del accidente.

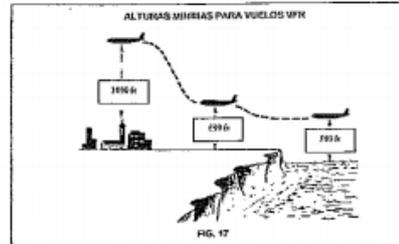
Fig. 18: Imagen del Manual de Inspección y Vigilancia de la Empresa

El vuelo se efectúa a una altura de 500 pies sobre el terreno en campos y 1000ft en lugares poblados, en un todo de acuerdo con el Reglamento de Vuelo vigente.

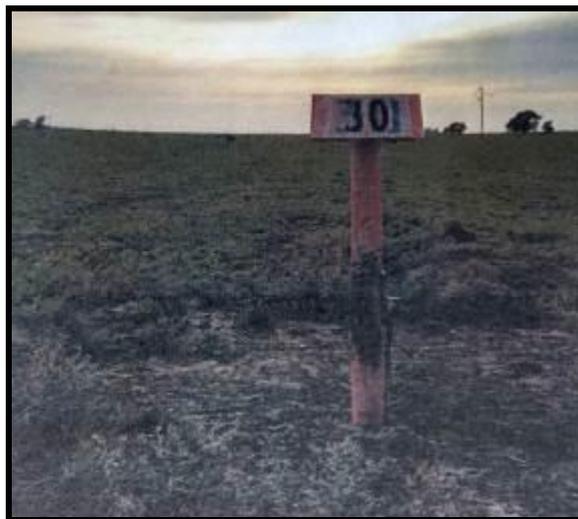
Fig. 19: Imagen del venteo del oleoducto

La figura 19 proporciona un contexto en cuanto a en qué consistía el trabajo de inspección y vigilancia de oleoductos, e ilustra la complejidad del trabajo. Durante el vuelo, el auxiliar o acompañante debe sacar fotos a este tipo de mojón o referencia, que están distribuidos a lo largo del oleoducto, a los fines de poder identificar la zona para una posterior ubicación de una probable falla.
