INFORME FINAL

INCIDENTE GRAVE OCURRIDO EN: Zona rural de Coronel Olmedo, provincia de Córdoba

MARCA: Cessna.

MATRÍCULA: LV- O O J.

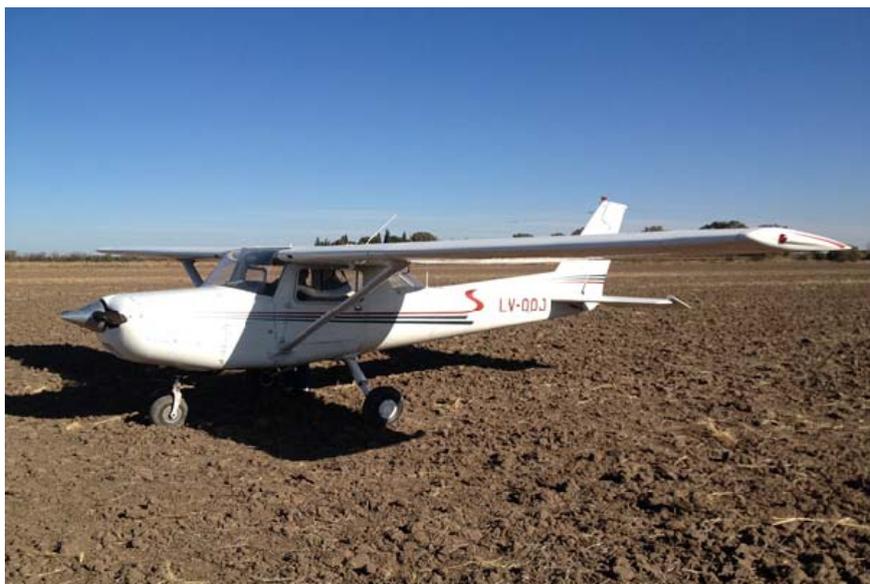
Ante esta situación el instructor tomó los mandos y realizó un aterrizaje de emergencia en un campo seleccionado en la zona como el más apto, enfrentando el viento. Posterior al toque rodó 120 m, hasta detenerse sin daños materiales.

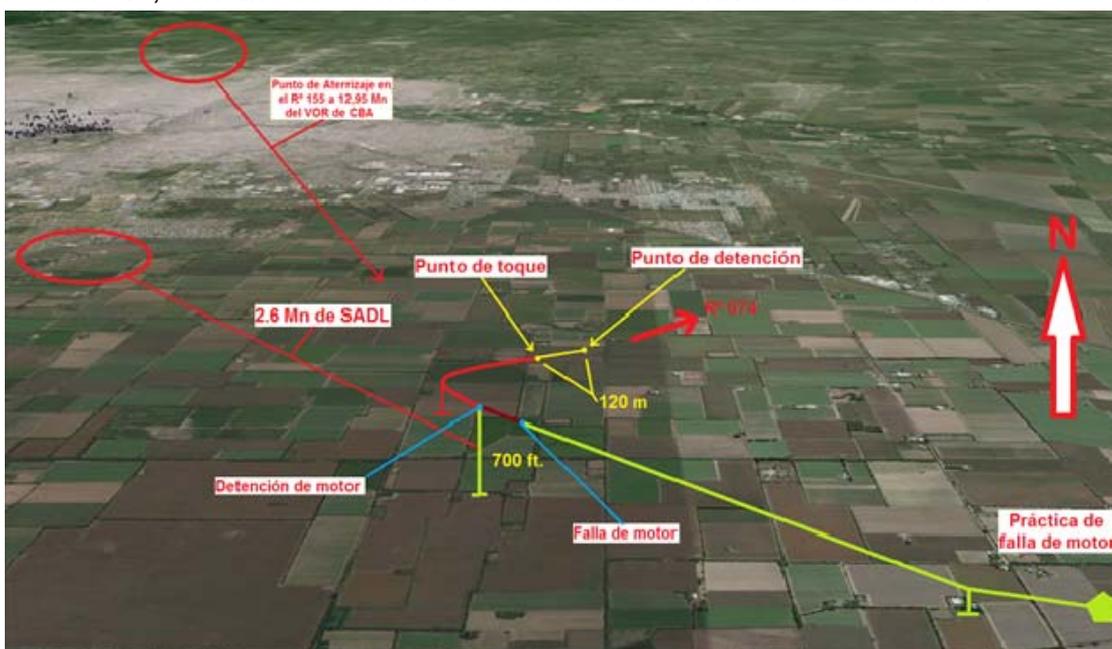
1.10.1 El procedimiento fue realizado en un campo de consistencia dura que se encontraba arado y con leves ondulaciones, ubicado 2,5 NM al SE del AD, dentro del ATZ, las Coordenadas Geográficas del lugar del suceso son: 31°30'33" S 064°05'51" W, con una elevación de 405 m sobre el nivel medio del mar.

1.10.2 La selección realizada por el instructor piloto, a su juicio fue la más apropiada, lo que se confirma por los resultados obtenidos.
