# JIAAC

## Informe Final

### ZP-BAM

## INFORME FINAL EXPEDIENTE N° 252/2013

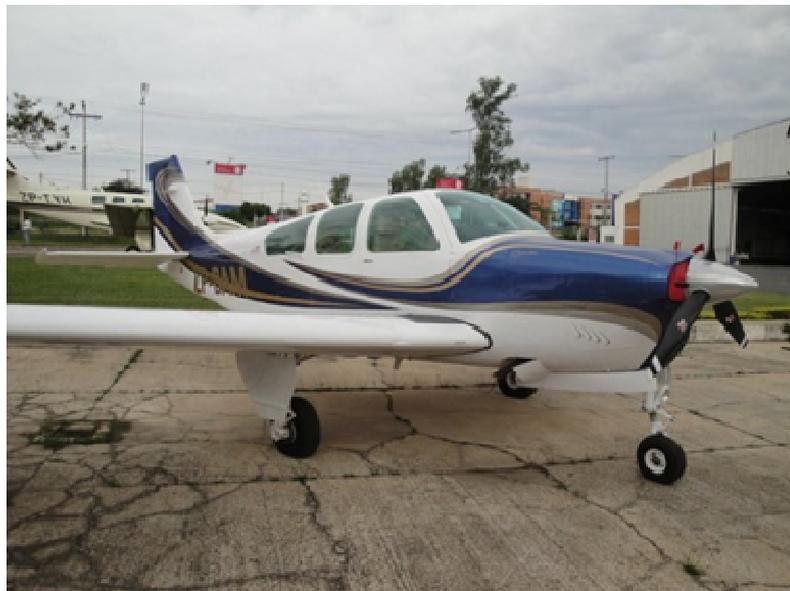
Al siguiente, el 9 de marzo de 2013, siendo las 17:15 hs la aeronave fue encontrada accidentada por personal del SAR SIS, en Zona Rural de Los Amores, Provincia de Santa Fe.

El accidente ocurrió en horario diurno, a las 20:30 hs aproximadamente, en condiciones meteorológicas adversas.
