Junta de Investigación de
Accidentes de Aviación Civil

Informe Final

MATRÍCULA: LV-ZEB

Fecha: 04/09/2015

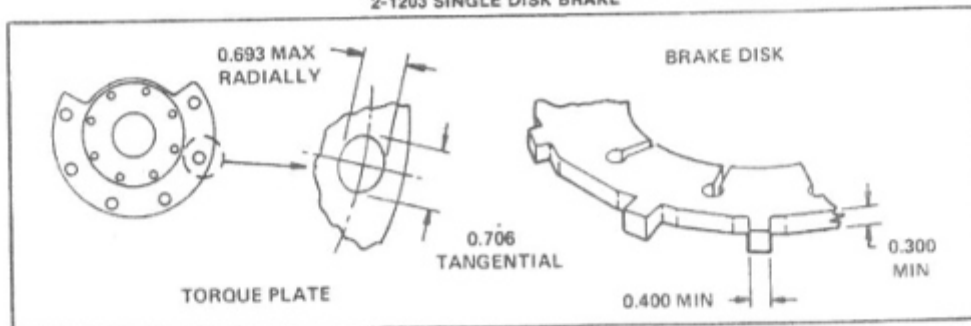
Figure 2. Disk and Torque Plate Inspections

El TAR que confeccionó el informe técnico, al no poseer un banco de prueba de acuerdo al manual del fabricante (B F Goodrich) para realizar la inspección de los resortes de los conjuntos de freno, utilizó un método de comparación y control dimensional propio para determinar el estado y condición de los resortes desmontados. Los valores obtenidos dieron como resultados que las dimensiones de los resortes se encontraban un 18% menor de la longitud de uno nuevo sin estar sometidos a carga.

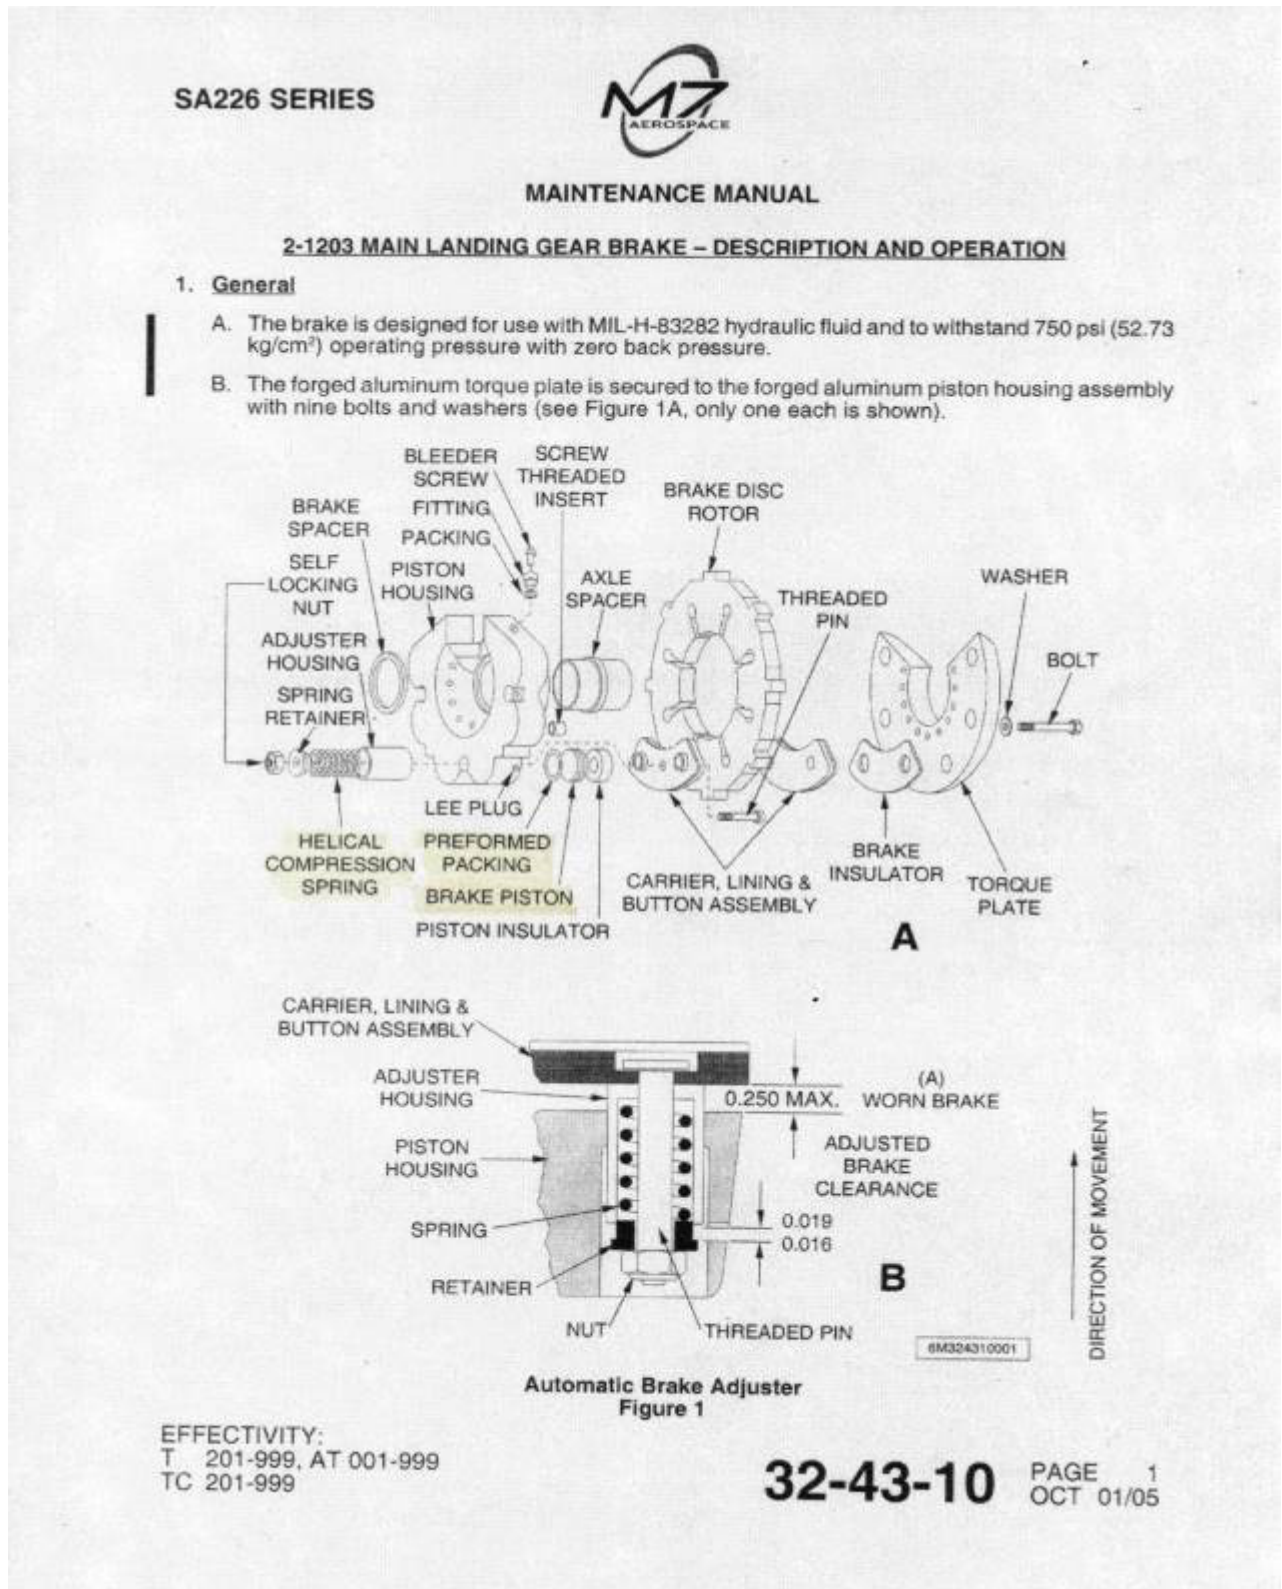
Adjunto "B". Descripción del freno tren principal de aterrizaje

El conjunto de freno fue desarmado y analizado por un TAR habilitado en presencia de un investigador técnico de la JIAAC. Se observó que los o´ring se encontraban deteriorados como así también las dimensiones de los resortes.

En un vuelo de traslado sanitario, en la fase de rodaje y estacionamiento, pérdida de líquido hidráulico en el conjunto de freno del tren principal de aterrizaje izquierdo debido a la degradación de la empaquetadura por alta temperatura del émbolo actuador, debido al contacto permanente con el disco de freno por defecto en los resortes retractores.

...Inspección inicial: Para todas las aeronaves afectadas equipadas con un conjunto de frenos del tren de aterrizaje B.F. Goodrich, número de parte 2-1203, 2-1203-1, 2-1203-3, o un número de parte equivalente aprobado por la FAA, inspeccione y tome las medidas de los límites de la distancia libre y desgaste del freno...
