**INFORME DE SEGURIDAD OPERACIONAL**

*Matrícula: LV-NHS*

**CAT.: RI–Incursión de pista**

**AERONAVE:** Piper J3C-65

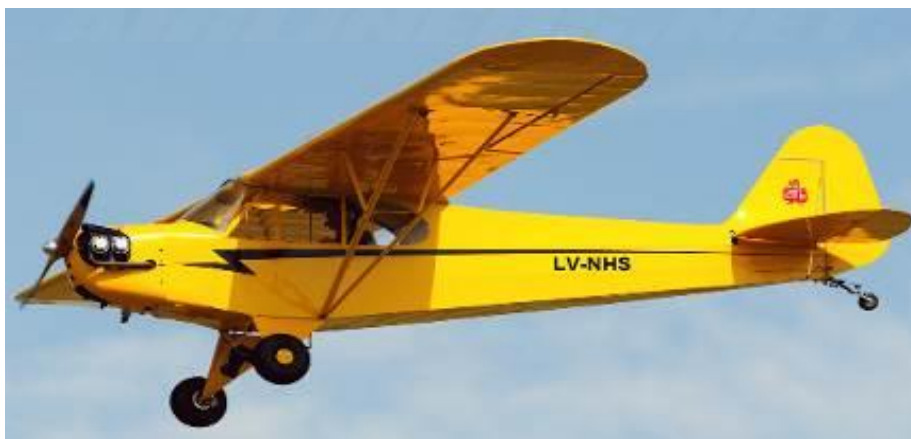
**1.3.1 Célula:** pronunciada deformación y fracturación de la puntera del ala derecha. Rotura de la tulipa y de la lámpara de luz de navegación derecha.

Figura 4. Imagen de la aeronave accidentada
