Junta de Investigación de
Accidentes de Aviación Civil

Informe Final

MATRÍCULA: LV-BTG

Fecha: 06/01/2016

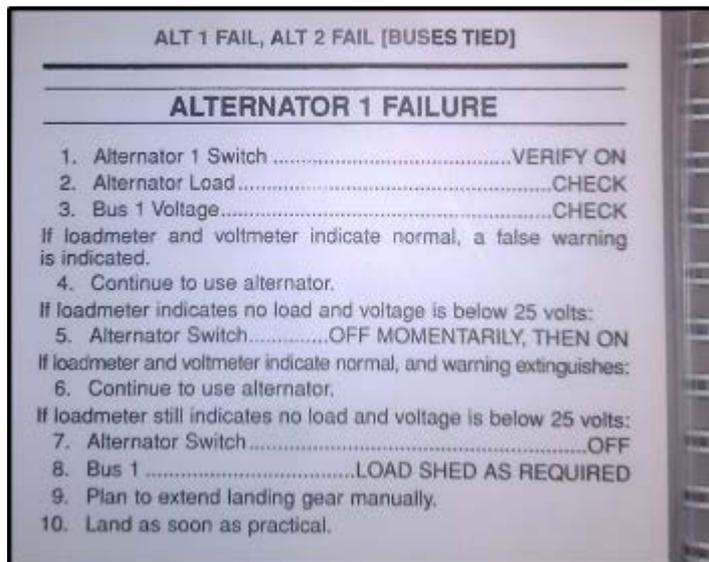
Fig. 11: Imagen de la Lista de Emergencias

- De acuerdo a la LCP provista, cuando ocurre una falla de alternador 1, antes de tomar alguna acción, se debe controlar que el switch del alternador esté encendido, y comprobar la indicación de carga del alternador y el voltaje del Bus 1. Si ambos parámetros se encuentran normales, la lista señala que la indicación debe considerarse falsa.

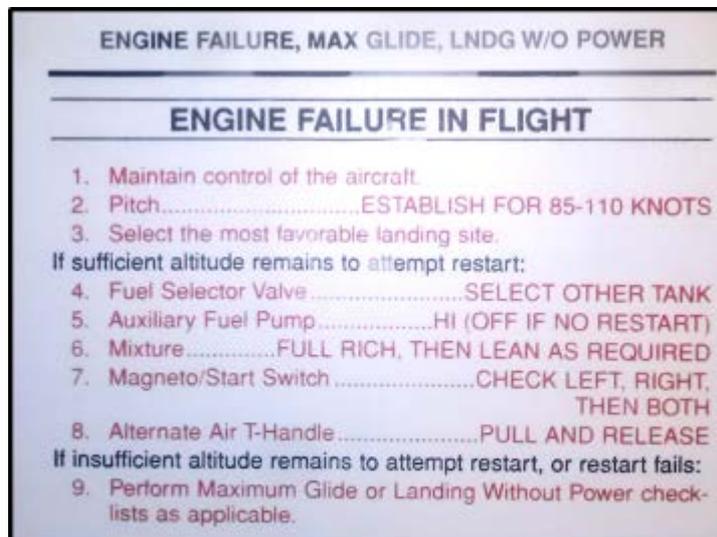
Fig. 12: Imagen de la Lista de Emergencias

- De acuerdo a la LCP provista, cuando ocurre una falla de motor en circunstancias que la altitud sea suficiente para intentar reencender el motor, el primer paso consiste en cambiar la llave selectora al otro tanque.

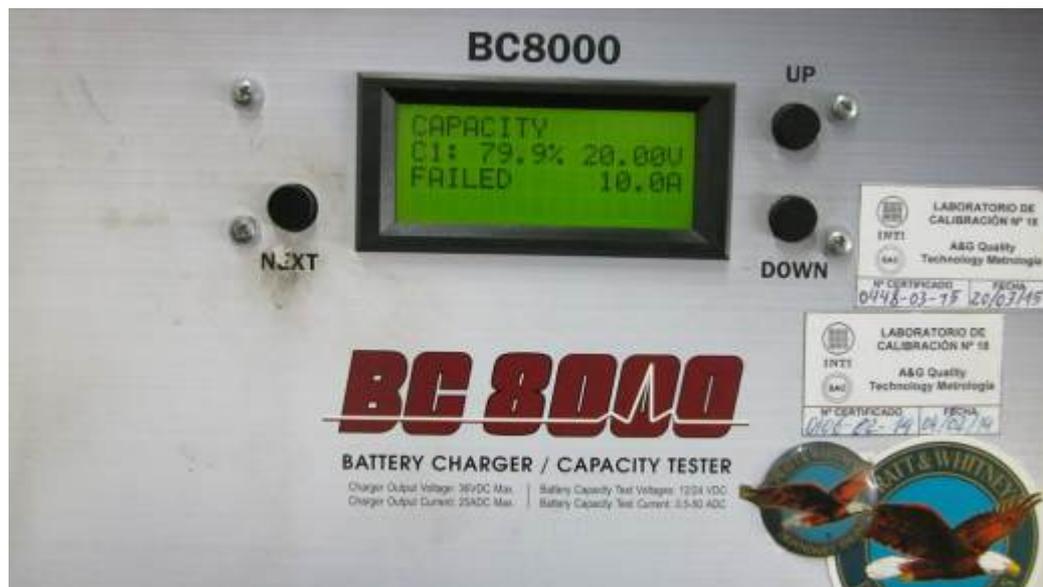
- Al taller Paez Aviónica, se le solicitó un informe sobre el estado del cableado eléctrico de la aeronave y la medición de resistencia del bobinado de campo del alternador y de la tensión de la batería. El mismo indica que “*El cableado eléctrico verificado se encuentra sin novedad, la batería disponía de un voltaje de 24,6 VDC y el alternador se encontraba sin novedades*”.
- Al taller Aero Baires, se le solicitó un informe sobre el estado de la batería y la verificación del funcionamiento de la caja de actuación del sistema de extensión/retracción del tren de aterrizaje. El mismo indica que “*la batería se encontraba con un remanente nominal de 79,9% luego de 7 días de ocurrido el accidente y su capacidad nominal total es del 100%, mientras que la caja de actuación del sistema de tren de aterrizaje operó correctamente para una posición de la palanca de actuación en tren abajo*”.

Fig. 15: Indicación de la capacidad remanente nominal de la batería.

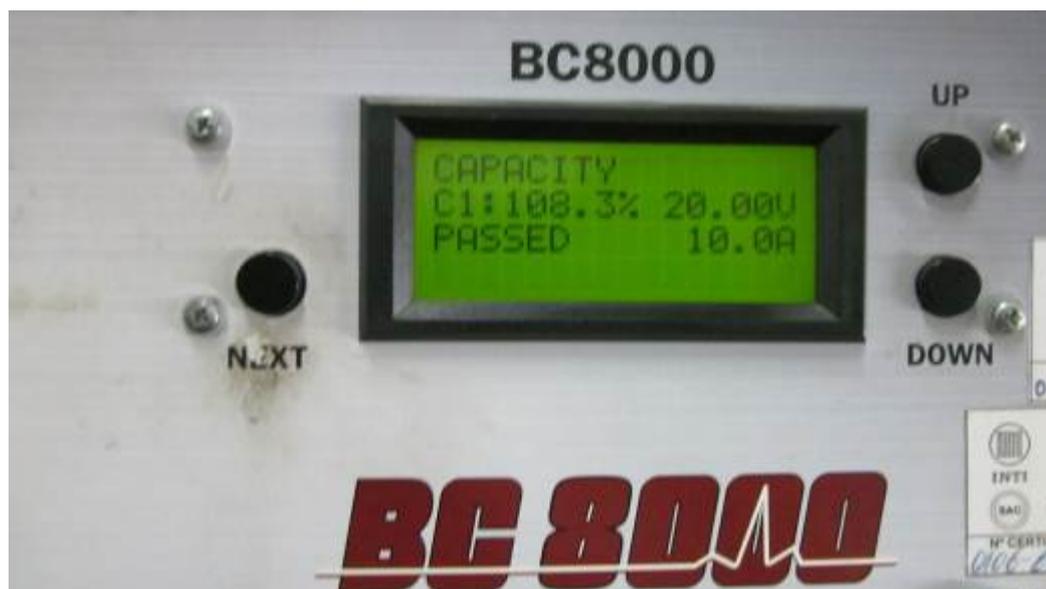
Fig. 16: Indicación de la capacidad nominal total de la batería.
