INFORME DE SEGURIDAD OPERACIONAL

Matrícula: LV-HHT

CAT.: SCF-PP - Falla de motor

AERONAVE: Cessna C-182A

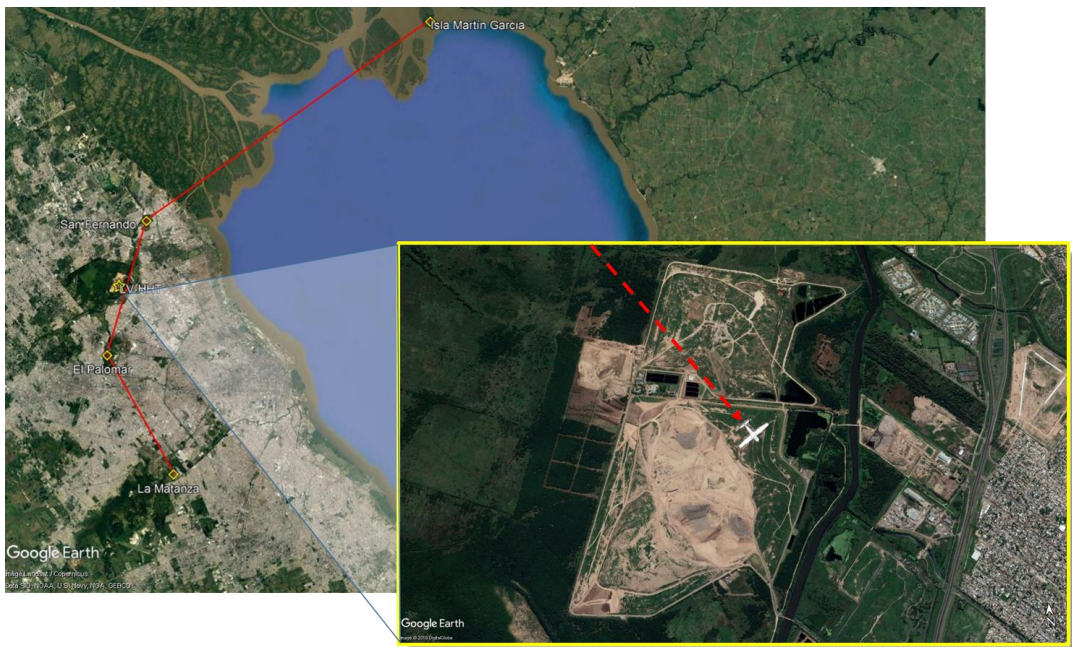
Figura 2. Ruta prevista por el LV-HHT con el detalle donde se produjo el accidente

El sitio donde se produjo el accidente en la localidad de José León Suarez, provincia de Buenos Aires, pertenece al CEAMSE y está ubicado sobre el Camino del Buen Ayre. Las coordenadas del lugar del impacto son $34^{\circ} 31' 57''$ S $058^{\circ} 36' 46''$ W y tiene una elevación de 16 m. El terreno es irregular, firme, con cañerías para la recolección del gas metano producido por los residuos y postes sin cableado eléctrico.
