INFORME DE SEGURIDAD OPERACIONAL

Matrícula: LV-WJE

**CAT.: LOC-G – Perdida de control en tierra
RE – Excursión de pista**

AERONAVE: Beechcraft C-90-A

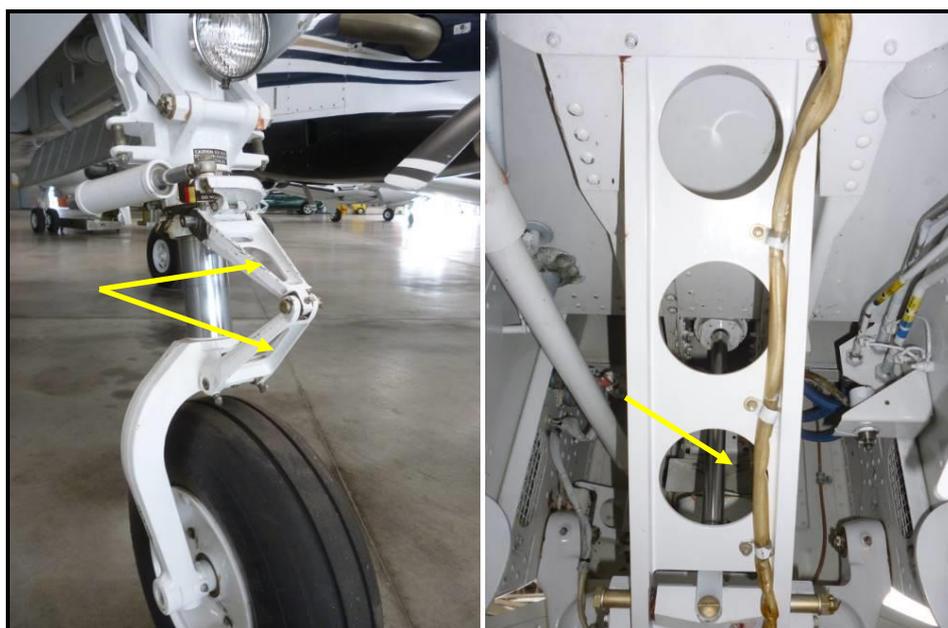
Se procedió a desarmar las partes del tren de nariz que se encontraban dañadas con el fin de analizarlas en el laboratorio (vástago de actuador del tren de nariz y tijera del tren de nariz).

Figura 9. Imagen de los componentes desmontados en un avión de iguales características.
