Junta de Investigación de
Accidentes de Aviación Civil

Informe Final

MATRÍCULA: LV-ZSZ

Fecha: 19/10/2015

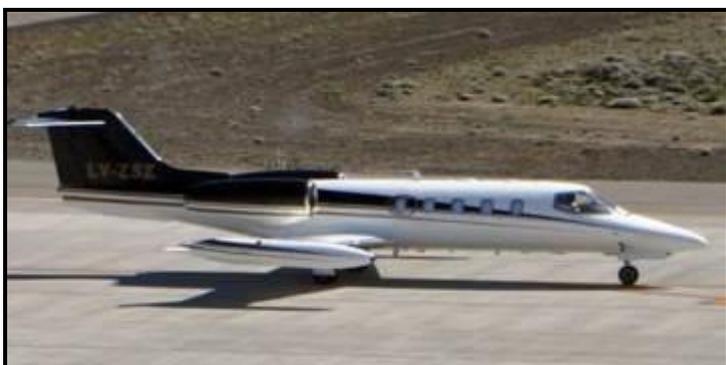
Fig. 4 - Imagen del avión accidentado

AERONAVE		
Marca	Lear Jet	
Modelo	35 ^a	
Categoría	Ala fija	
Subcategoría	Avión	
Fabricante	Lear Jet	
Año de fabricación	1979	
Nº de serie	235	
Horas totales(TG) / ciclos	12190 h / 9517 c	
Desde última inspección (DUI)	5 h	
Certificado de matrícula	Propietario	Top Air S.A
	Fecha de expedición	20 de junio de 2008

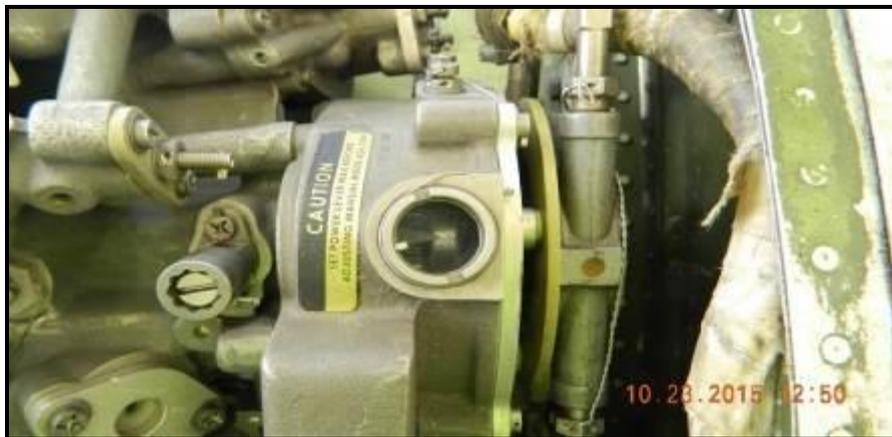
Fig. 7

- ✓ Con la palanca de acelerador colocada en posición cortada, en la cabina de vuelo, se observó 0° grados en su respectiva ventana en la unidad de control de combustible (FCU) Fig. 7.

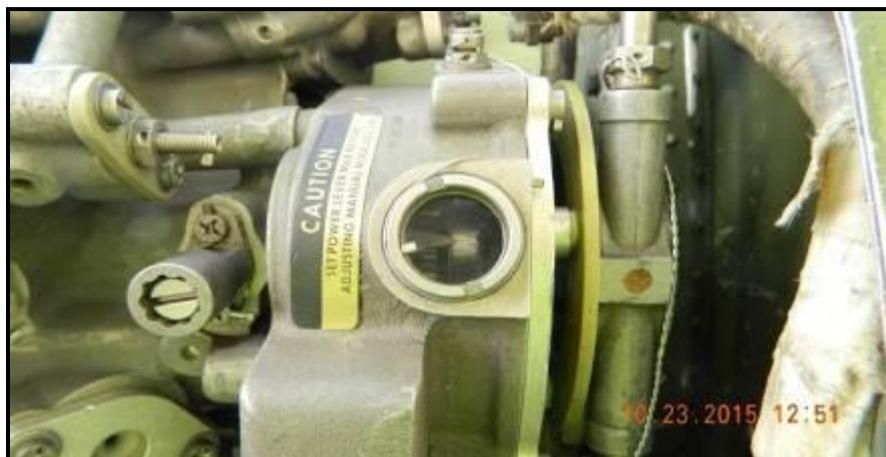
Fig. 8

- ✓ Con la palanca de acelerador colocada en posición (IDLE), en la cabina de vuelo, se observó 20° grados en su respectiva ventana de la unidad control de combustible (FCU) Fig 8.

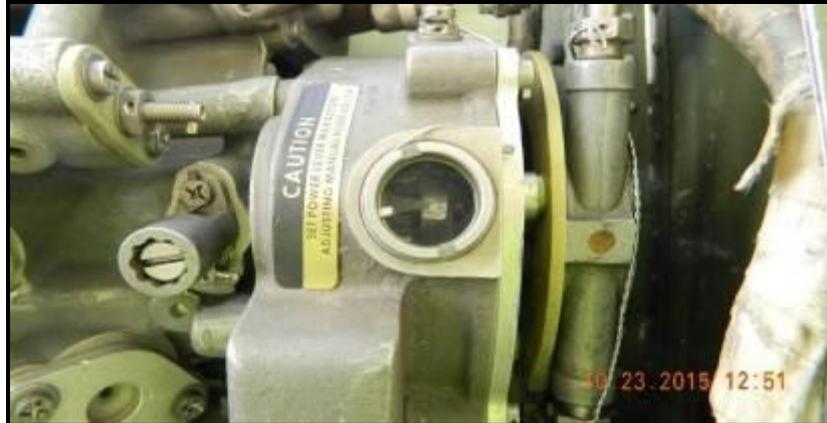
Fig. 9

- ✓ Con la palanca de acelerador colocada en posición de máxima potencia (full) se observó 120° grados en su respectiva ventana de la unidad control de combustible (FCU) fig 9.

➤ En dichas comprobaciones no se observaron novedades.

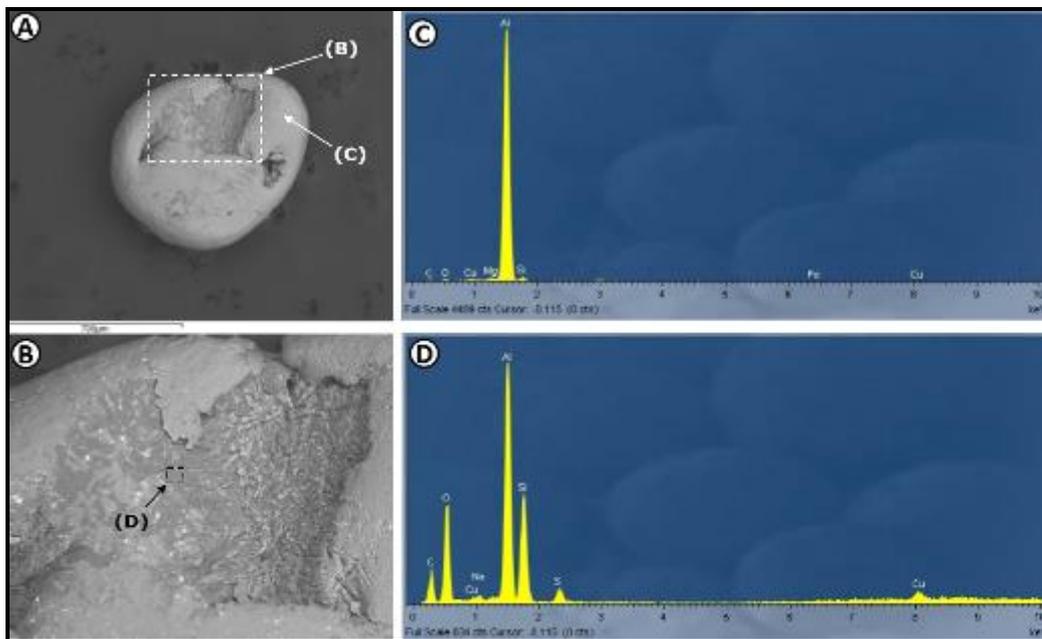
No se pudo ver luz a través del orificio P1-Pb (Fig 15). Se encontró una pieza de restos de aluminio anodizado de .028" por .033" por .0134" (Fig. 16), consistente con Aluminio 355

Fig. 17 – Analisis espectral del material.

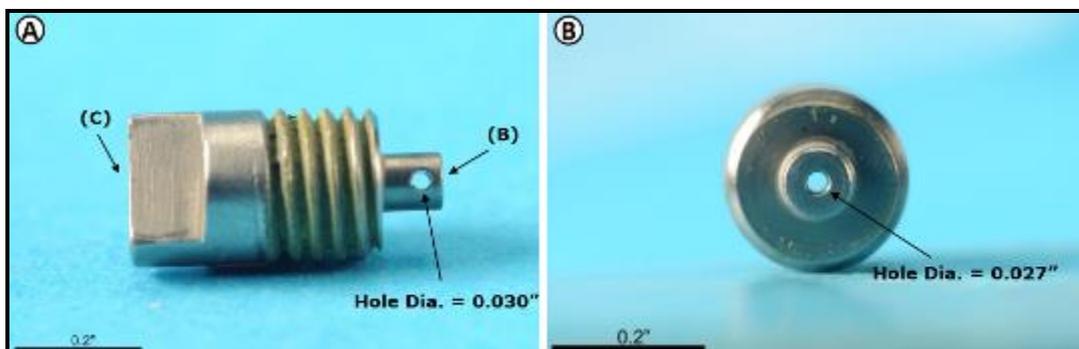
Se pudo ver luz a través del orificio Pb-P0 (Fig. 18) No se encontraron restos en el orificio Pb-P0

Fig. 18 – Orificio Pb-P0.

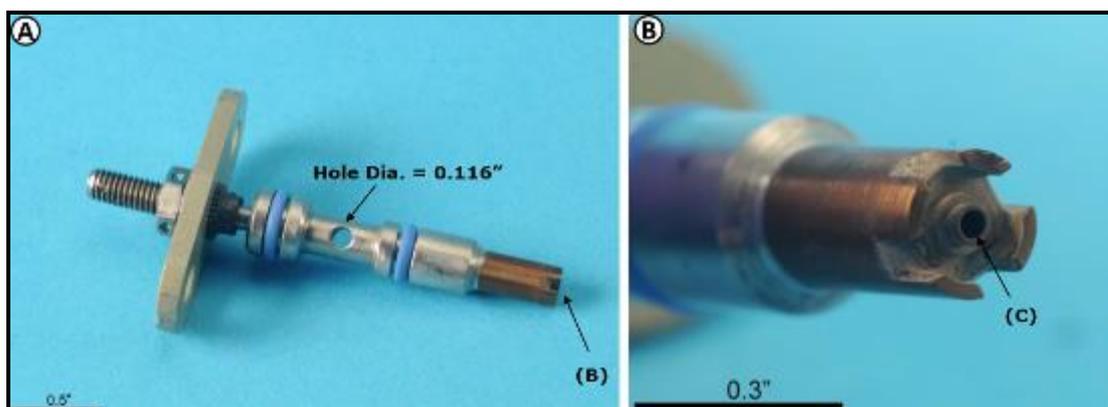
Se pudo ver luz a través del orificio del inyector del sensor de torque. (Fig. 19).

Fig. 19 – Sensor de torque.

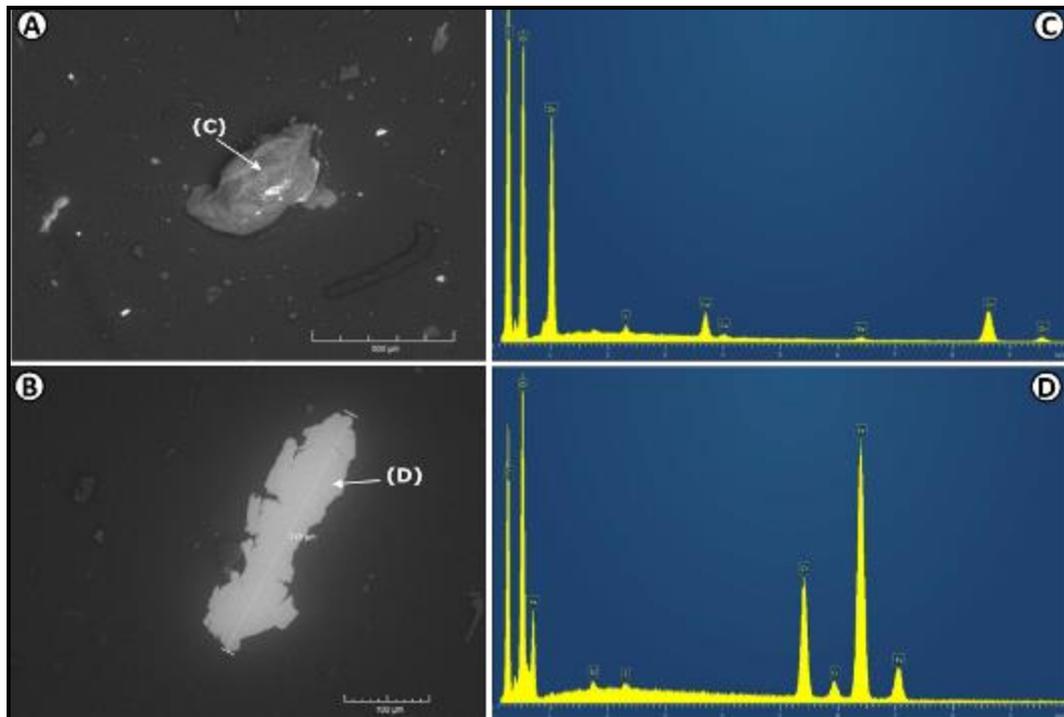
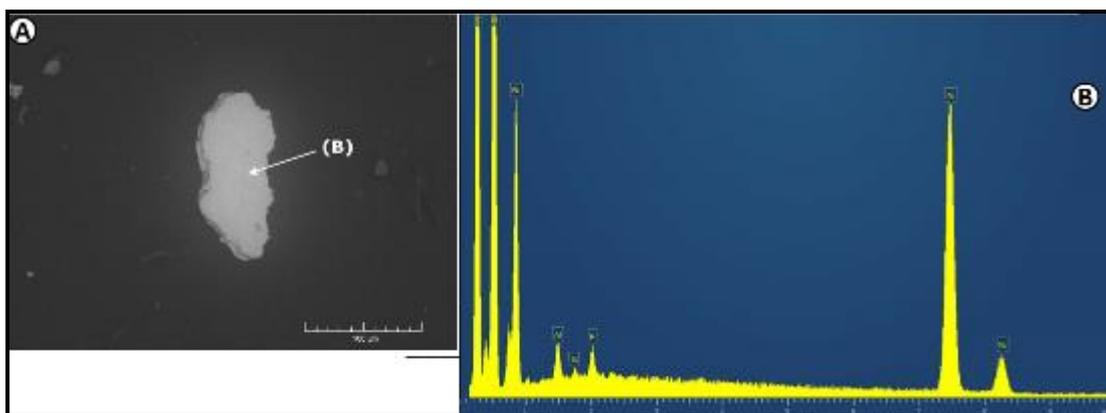
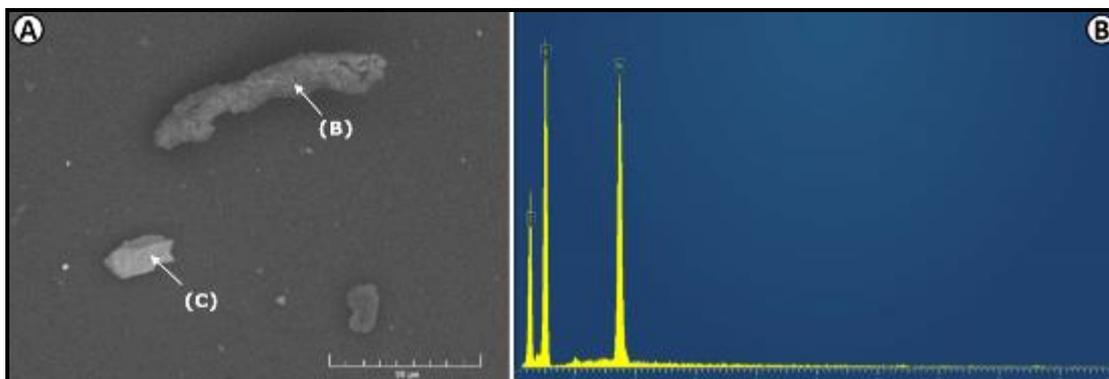
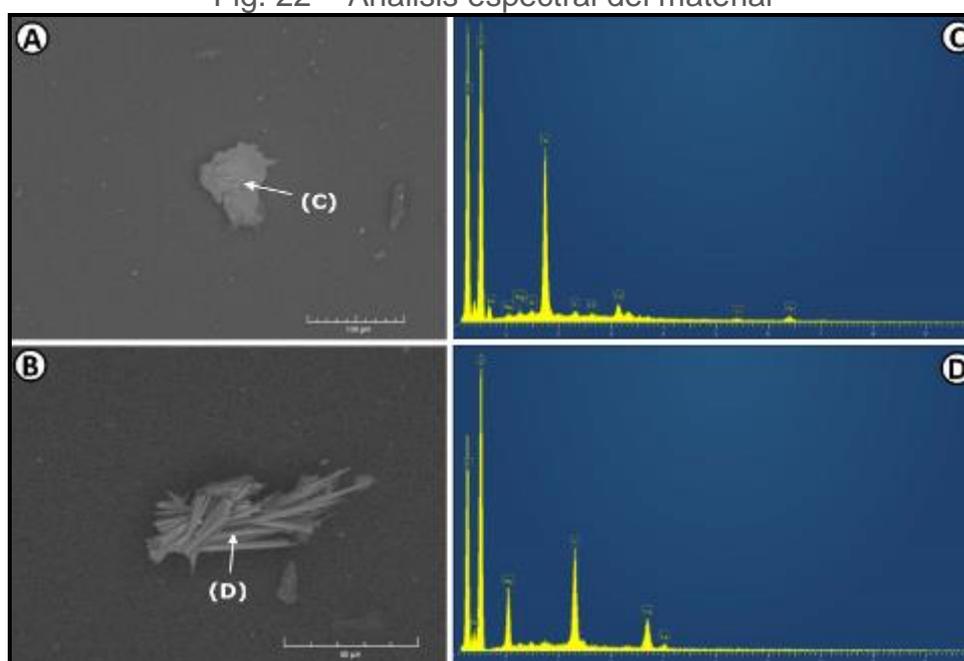
La carcasa de la válvula de derivación fue lavada con solvente, el solvente se recolectó y se hizo pasar por una prueba de filtro encontrando las siguientes partículas.

Fig. 20 – Analisis espectral del material

Fig. 21 – Analisis espectral del material

Fig. 22 – Analisis espectral del material

Fig. 23 – Analisis espectral del material

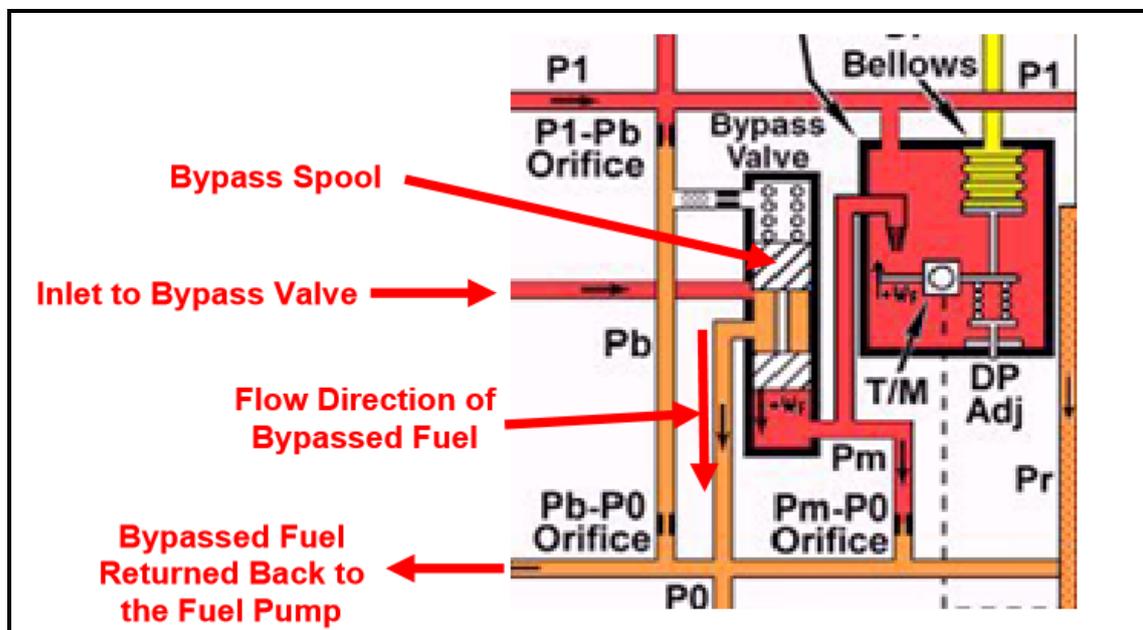
Una válvula de derivación dentro del control de combustible determina la cantidad de combustible en exceso que regresa a la bomba de combustible. La cantidad de combustible derivado es una función de las presiones del combustible ejecutada en la bobina de paso. El combustible de presión P_b , junto con la fuerza de resorte, tienden a forzar hacia abajo la bobina de derivación, lo que provoca el cierre de la válvula y limita la cantidad de combustible que vuelve a la bomba de combustible (Fig. 27). El combustible de presión P_m tiende a forzar la bobina de paso hacia arriba, lo que provoca la apertura de la válvula y aumenta la cantidad de combustible que regresa a la bomba de combustible (Fig. 27). La presión P_b se configura por dos orificios, P1-Pb y Pb-P0. El diámetro de los orificios P1-Pb y Pb-P0 son 0,022"-0,024" y 0,025"-0,027", respectivamente. La presión P_m se configura por el diámetro del inyector del sensor de torque y el orificio Pm-P0. El diámetro del inyector del sensor de torque y el orificio Pm-P0 son 0,042"-0,043" y 0,025"-0,027" (PN 897344-16) o 0,028"-0,030" (PN 897344-17), respectivamente. **Los restos que taponan el orificio P1-Pb o el Pm-P0 tenderán a abrir la válvula de derivación de combustible. Este último caso de una válvula de derivación cerrada podría provocar una aceleración de motor no comandada.**

Fig. 27 – Diagrama de la valvula de derivacion
