Junta de Investigación de
Accidentes de Aviación Civil

Informe Final

MATRÍCULAS: LV-GYV / LV-FZV

Fecha: 07/07/2015

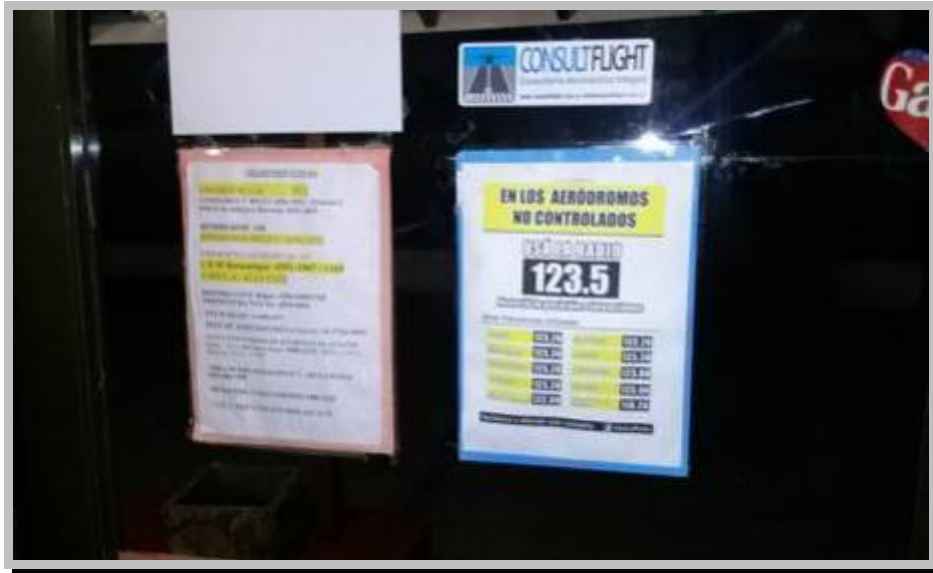
Fig. 3: Imagen de lámina pegada en la puerta de acceso a plataforma.

Mediante la investigación se obtuvo evidencia que el Aeroclub Río de la Plata proporciona información a los pilotos que operan en el aeródromo sobre el uso del canal de llamada general en VHF (ver figura 3).

La investigación identificó que, al momento del accidente, el circuito de tránsito en el aeródromo Ezpeleta se realizaba bajo un procedimiento establecido por el aeroclub Rio de la Plata, que no era reflejo del procedimiento oficial establecido por el MADHEL. La probabilidad que el procedimiento local fuese desconocido para aquellos usuarios que no operaban regularmente en este aeródromo es evidente.

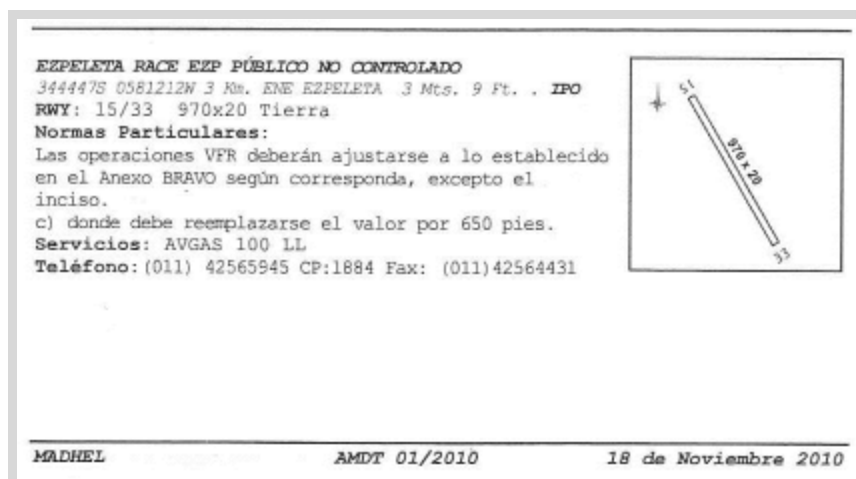
Fig. 4: Información contenida en MADHEL con respecto al aeródromo Ezpeleta

Las normas que deben ser aplicadas para la operación en el aeródromo Ezpeleta son las de operaciones VFR, que deben observar lo establecido en el Manual de Aeródromos y Helipuertos (MADHEL). La información contenida en el MADHEL incluye una norma particular con respecto a la altura de circuito, que debe ser de 650 pies (ver figura 4).

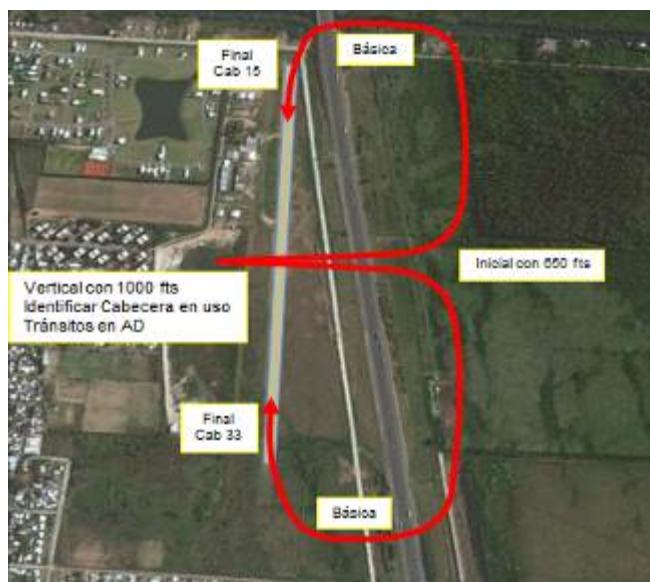
Fig. 5: Esquema del circuito de tránsito practicado en el AD Ezpeleta

Entrevistas con pilotos del aeroclub Rio de la Plata permitieron establecer que el circuito de aterrizaje se realiza por el este de la pista y, que en la práctica, los pilotos que operan en el aeródromo utilizan la trayectoria ilustrada en la Figura 5.

La trayectoria implica sobrevolar la pista a 1000 pies, a 90 grados de rumbo con respecto al eje de la pista 15/33, identificar la cabecera en uso, y luego de cruzar el eje de la pista descender, al este de la pista, a 650 pies para incorporarse al tramo inicial de la pista en uso. Esta trayectoria no está reflejada en la información contenida en el MADHEL.

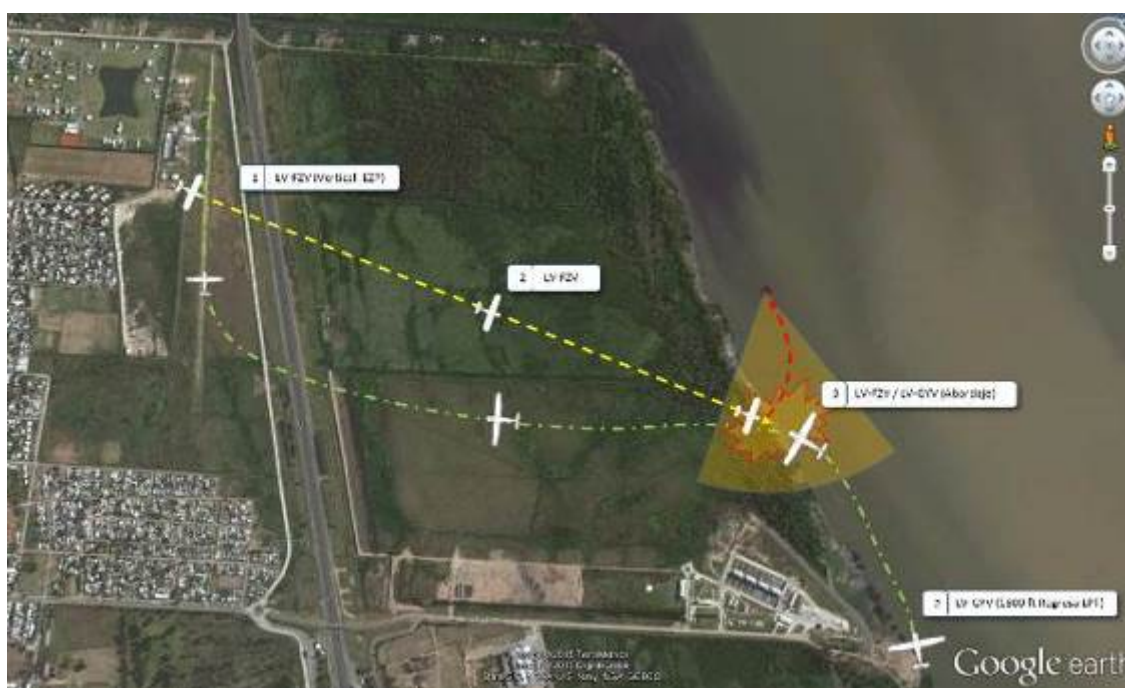
Fig. 9: Esquema de la evolución proyectada de las aeronaves.

La conjunción de lo manifestado por personal del aeroclub, el piloto del LV-GYV, y la evidencia acumulada por la investigación, indica que el abordaje se habría producido cuando ambas aeronaves estaban maniobrando para ingresar al circuito de tránsito.

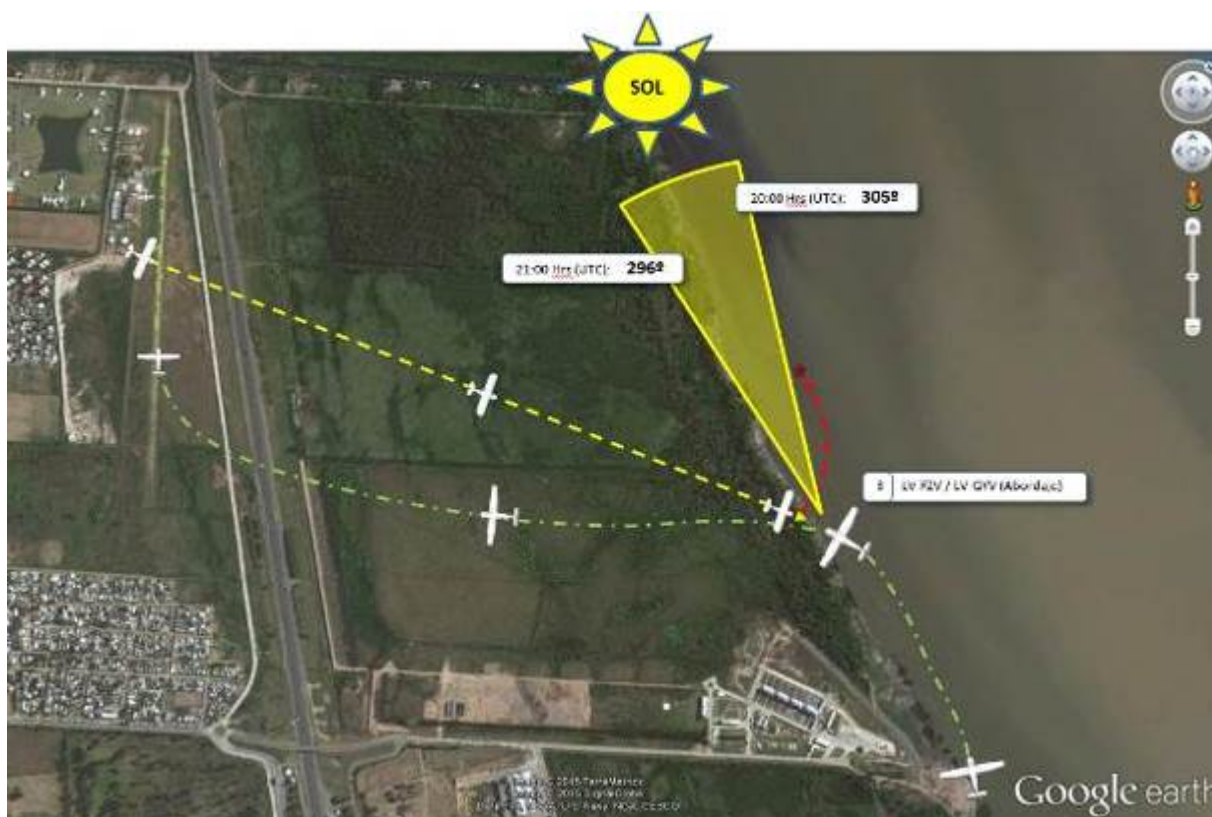
Fig. 10: Imagen donde se esquematiza la posición del sol

De la información relativa a la ubicación del sol en el lugar de las coordenadas del accidente y dada la evolución de las trayectorias de las aeronaves, es plausible que el LV-FZV haya tenido el sol de cola. En cambio, el LV-GYV, en su viraje desde rumbo general norte hacia la izquierda hacia el rumbo general oeste, debe haber encontrado el sol de frente y sobre el horizonte entre unos 8 a 3 grados (ver fig. 10).
