JIAAC | INVESTIGACIÓN PARA LA SEGURIDAD AÉREA

INFORME DE SEGURIDAD OPERACIONAL

Matrícula: LV-X344

CAT.: LOC-I – Pérdida de control en vuelo

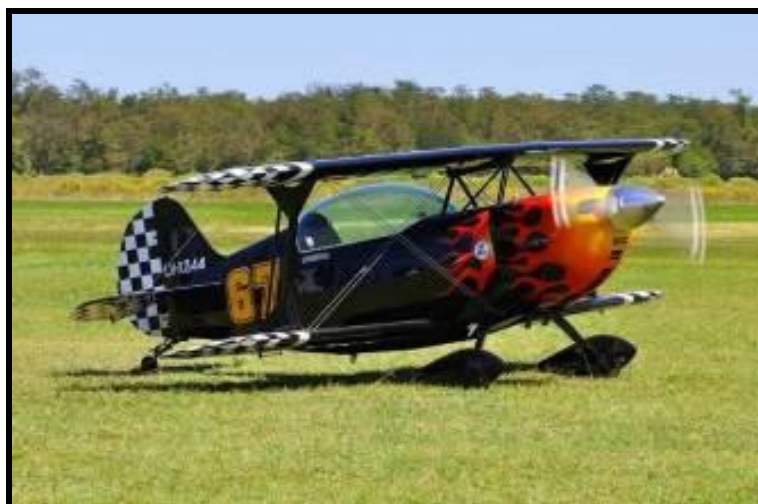
Figura 2. Imagen del avión accidentado

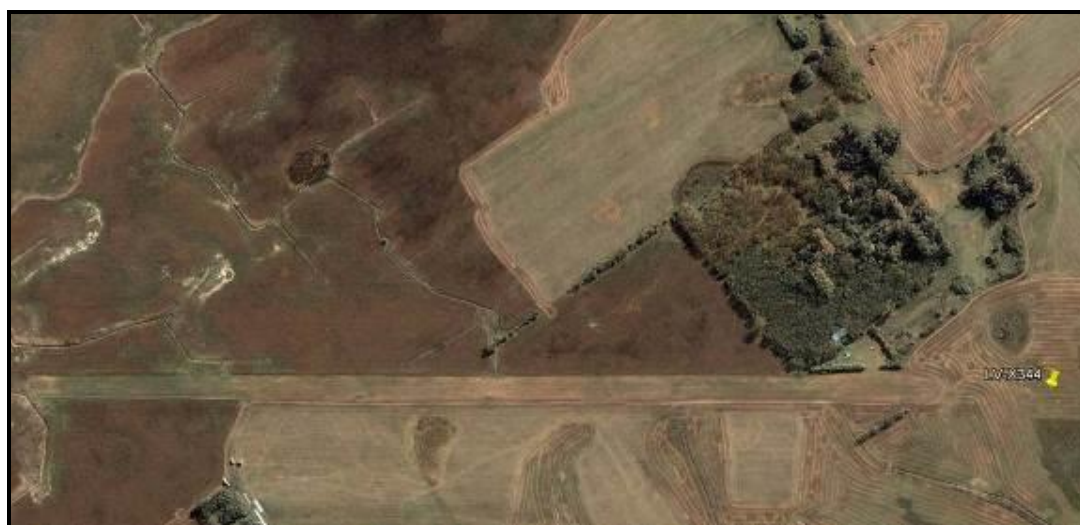
El accidente se produjo sobre la prolongación de una franja de terreno empleada como pista aproximadamente a 250 metros del lugar de operación, cuya utilización para tal fin no había sido informada a la autoridad aeronáutica. La superficie de dicha franja se encontraba en buen estado.

Figura 4. Imagen del campo donde se produjo el accidente

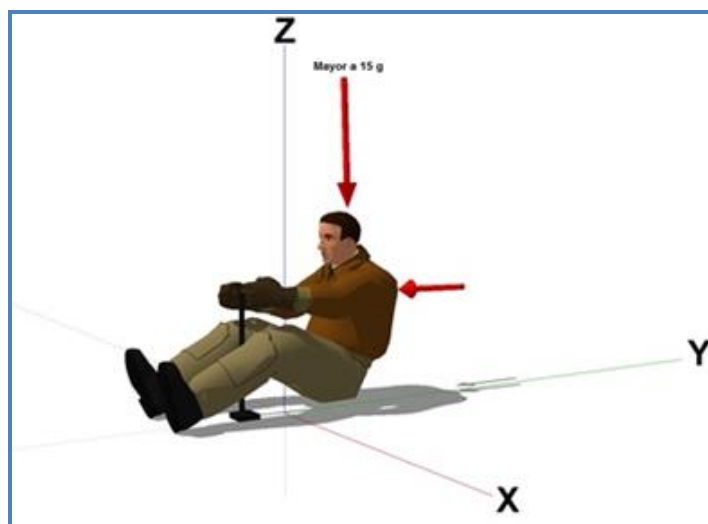
El piloto sufrió la fractura de la D 12 (duodécima vertebra dorsal). Esta lesión de la columna dorsal suele verse con frecuencia cuando el cuerpo es sometido a una aceleración de más de 15 G + en el eje Z, pero además presenta traumatismo de cráneo y de tórax por lo que también existió, pero

en menor medida, aceleración positiva en el eje espalda pecho, lo que nos habla de un impacto contra el suelo con un ángulo leve de picada (10 a 15 grados aproximadamente). Estas lesiones son compatibles a las de un impacto de la aeronave contra el terreno a la salida de una maniobra acrobática (rizo).

También existe la posibilidad de que la aeronave haya impactado en primera instancia con una componente de aceleración en el eje Z, rebotado y el segundo golpe contra el terreno con la nariz abajo. En este caso la lesión de la D 12 y MM II ocurrió en el primer impacto y las lesiones de cráneo y tórax en el impacto posterior al rebote.

Figura 8. Aceleraciones presentadas al piloto

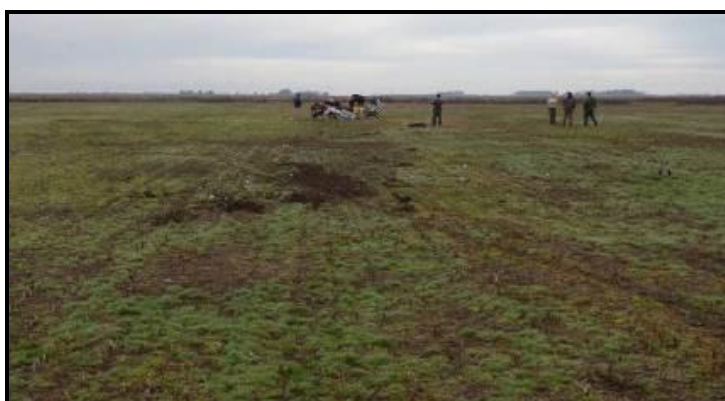
En el sitio del accidente se corroboraron tanto los daños sufridos por el avión, como las marcas dejadas sobre el terreno producto del impacto.

Figura 10. Lugar del accidente

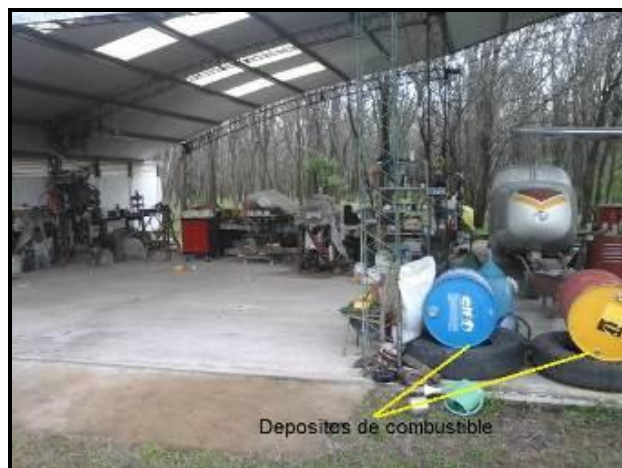
Se documentó fotográficamente tanto el lugar en el cual el propietario realizaba el mantenimiento y la carga de combustible, como el cañaveral circundante.

Figura 12. Lugar de mantenimiento y carga de combustible

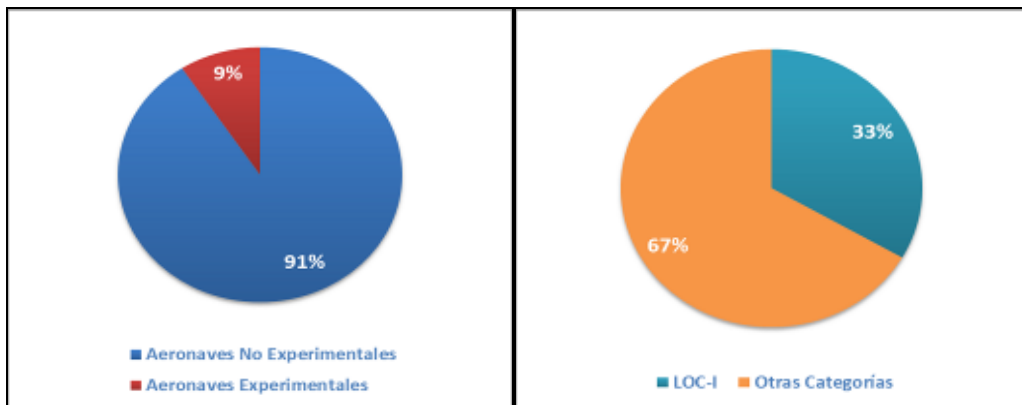
Figura 17

Del total absoluto de los accidentes registrados en la base de datos de la JIAAC, el 9% corresponde a aeronaves experimentales, y de ese 9%, el 67% de los accidentes corresponde a un suceso del tipo LOC-I (figura 17).

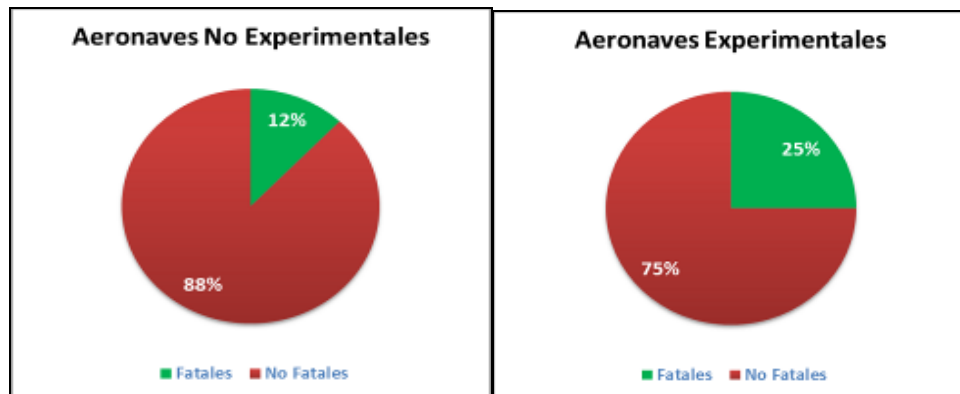
Figura 18

Asimismo, se identificó que en los sucesos LOC-I, en aeronaves experimentales, el grado de fatalidad es del doble respecto de las aeronaves no experimentales (Figura 18).

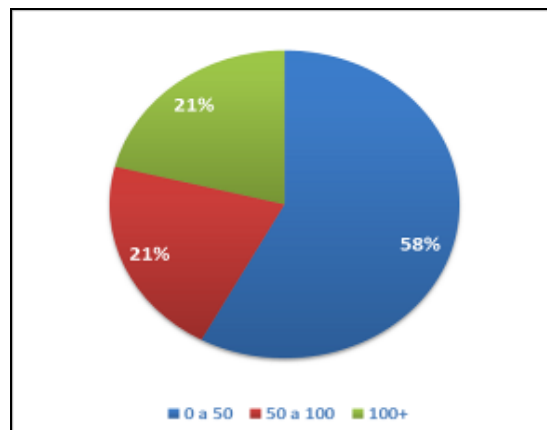
Figura 19

El 58% de las aeronaves experimentales accidentadas eran tripuladas por pilotos con menos de 50 horas de experiencia (Figura 19).

De las estadísticas es válido concluir que la escasa actividad de vuelo de los pilotos es uno de los factores que trae aparejado el potencial de una pérdida de control en vuelo, que en el caso de aeronaves experimentales se ve reflejado en un mayor grado de fatalidad, comparativamente al de los accidentes de aeronaves no experimentales.
