Expte. N° 305/14

INFORME FINAL

ACCIDENTE OCURRIDO EN: Proximidades del aeródromo de Santiago del Estero.

AERONAVE: Avión experimental.

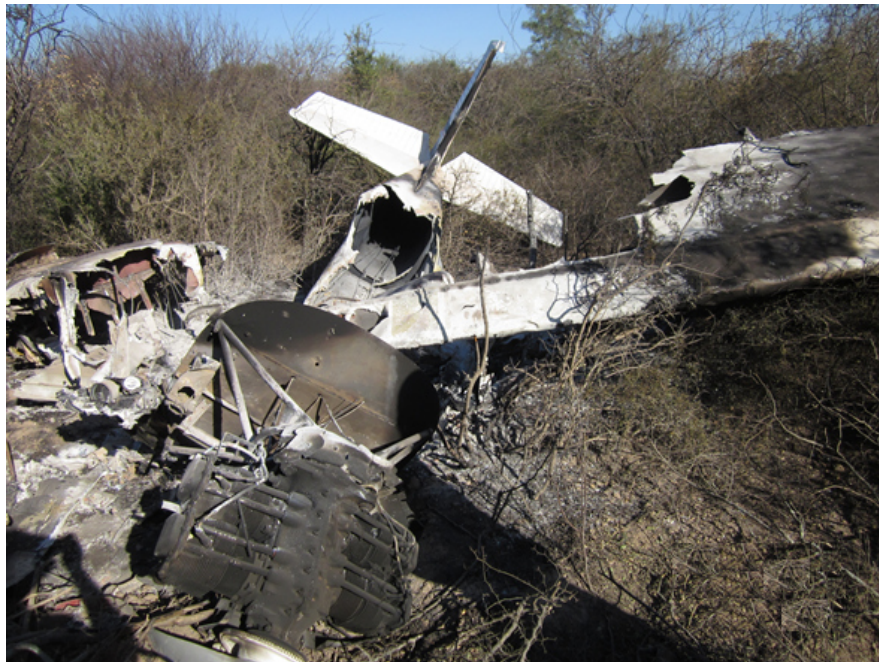
A continuación se evacuó la aeronave ya que ésta comenzó a incendiarse. Los ocupantes fueron asistidos por personal de la Policía de Seguridad Aeroportuaria y por personas del barrio aledaño al lugar del suceso.

1.3.1 Célula: Destruída.
