Junta de Investigación de
Accidentes de Aviación Civil

Informe Final

MATRÍCULA: LV-OHD

INFORME FINAL

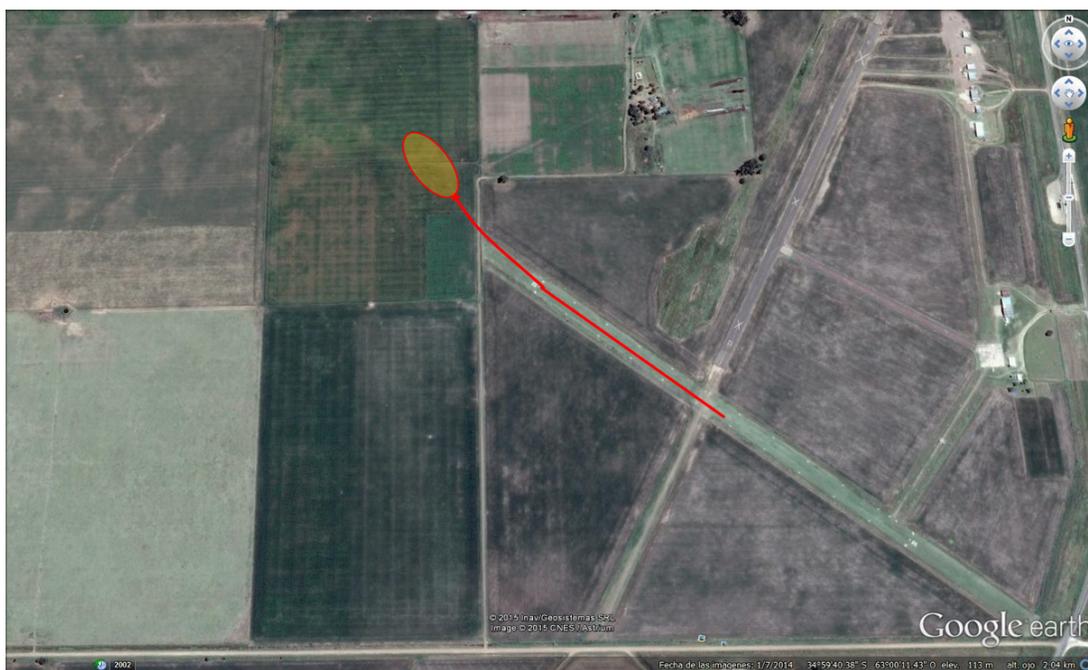
Figura 2. Vista aérea del lugar del accidente

El accidente se produjo en un campo de rastrojo libre de obstáculos, identificado como Establecimiento Namuncurá, de propiedad privada. Está ubicado a 300 metros aproximadamente al norte de cabecera 13 del aeródromo de General. Villegas.

Las coordenadas del lugar del accidente son $34^{\circ} 59' 58''$ S y $063^{\circ} 00' W$, con una elevación de 117 m sobre el nivel medio del mar.
