JIAAC | INVESTIGACIÓN PARA LA SEGURIDAD AÉREA

INFORME PROVISIONAL

Matrícula: LV-HAL

CAT.: RE – Salida de pista

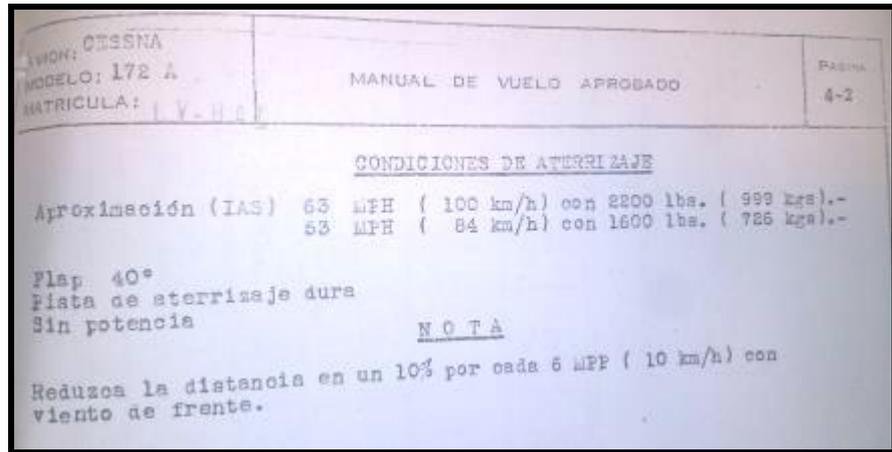
- Procedimientos de Aterrizaje, en el que se menciona la velocidad de aterrizaje normal es de 53 MPH de IAS en aproximación para un peso de 726 kg, con una configuración de Flap 40°, pista de aterrizaje dura y sin potencia.

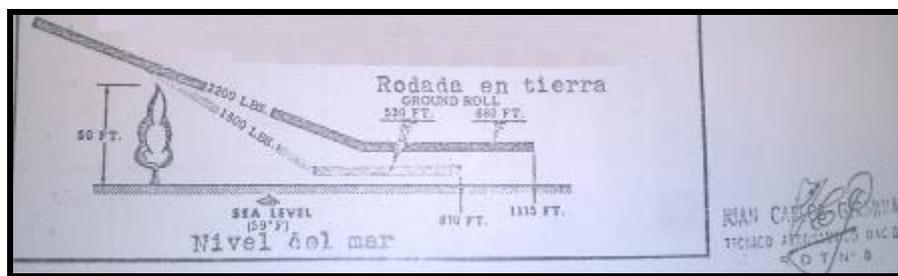
- Distancias de Aterrizaje: Se considera que la aeronave en la configuración antes mencionada requiere de una distancia de “Rodada en Tierra” de 530 fts, a nivel del mar y una temperatura de 59° F.

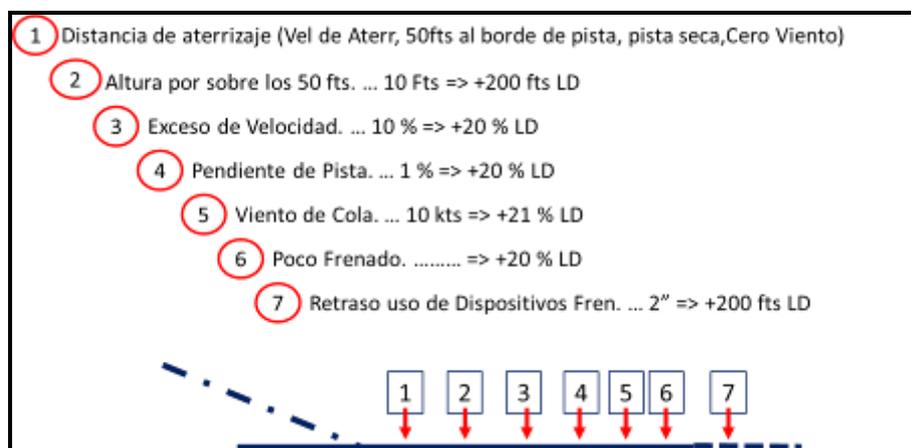
También se dispuso de lo expresado en la “Advisory Circular AC-No:91-79 A - Federal Aviation Administration - Table 1. The effects of compound factors.” en la que se propone considerar factores que incrementan el cálculo de la distancia requerida para el aterrizaje.

- (3) Exceso de Velocidad al aterrizaje. Por lo que se debe considerar un 20 % de incremento en la distancia de aterrizaje por cada 10% de exceso en la velocidad de aterrizaje normal. Para el caso debía tener 53 MPH (46 kt), según manifestó el piloto, disponía de una velocidad de 80 kt, o sea 34 kt, lo que para el cálculo propuesto se debe incrementar la distancia de aterrizaje de toque en un 68 %.
