JIAAC | INVESTIGACIÓN PARA LA SEGURIDAD AÉREA

INFORME PROVISIONAL

Matrícula: LV-GYG

AERONAVE: Cessna 210

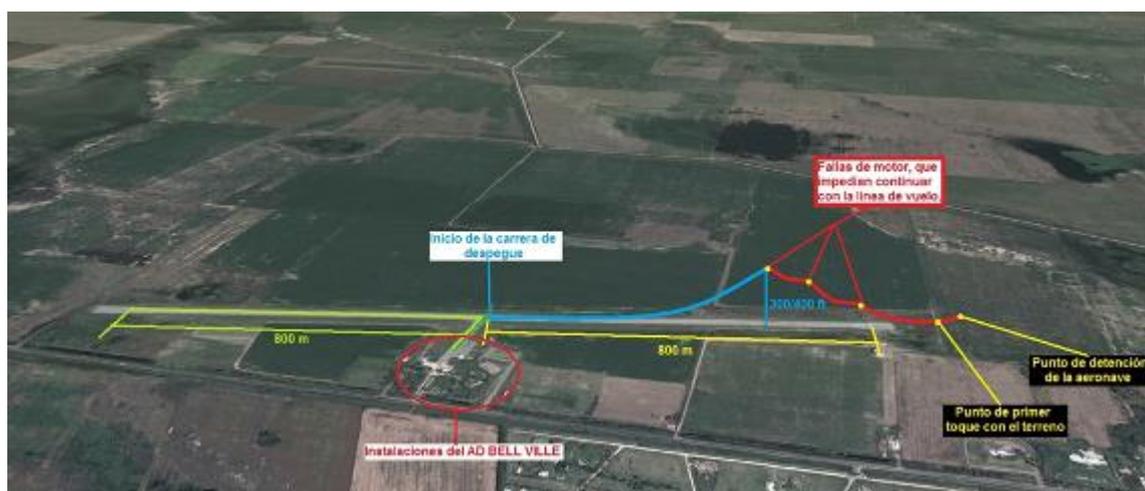
Al momento del suceso la aeronave contaba con 60 litros en el tanque izquierdo, y 10 litros en el tanque derecho (mínimo no utilizable 18,92 litros por tanque).

El accidente se produjo de día y con buenas condiciones meteorológicas.

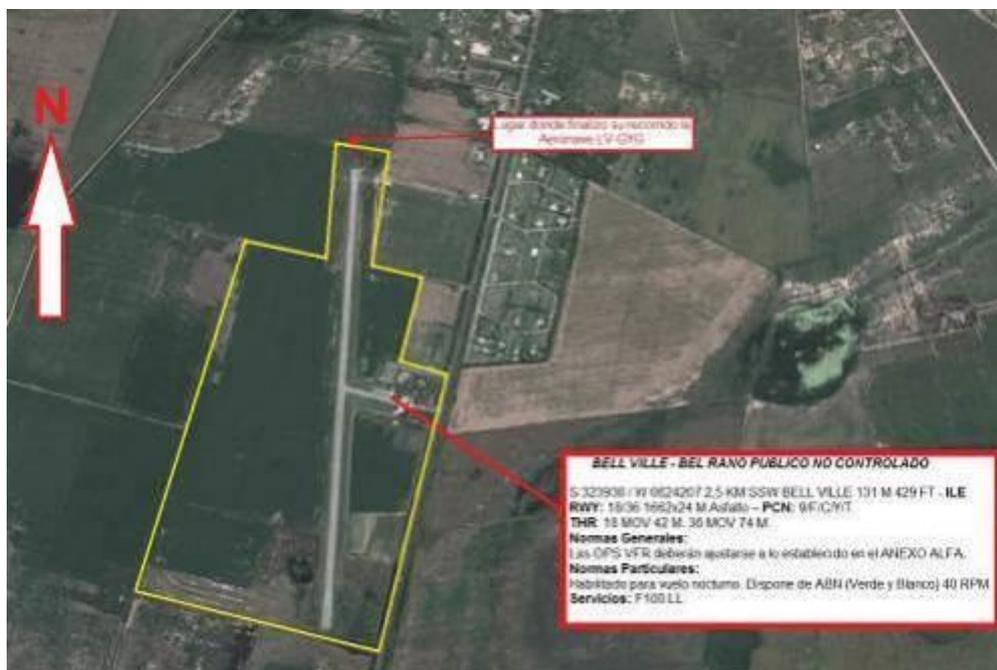
El procedimiento de aterrizaje de emergencia fue realizado entre la división del aeródromo y un campo aledaño al mismo. El terreno era de consistencia dura y con leves ondulaciones; ubicado al Norte del AD y a una distancia de 125 m del borde de pista. Las coordenadas geográficas del lugar del suceso son 32° 39' 03" S - 062° 42' 08" W, con una elevación de 130 m.

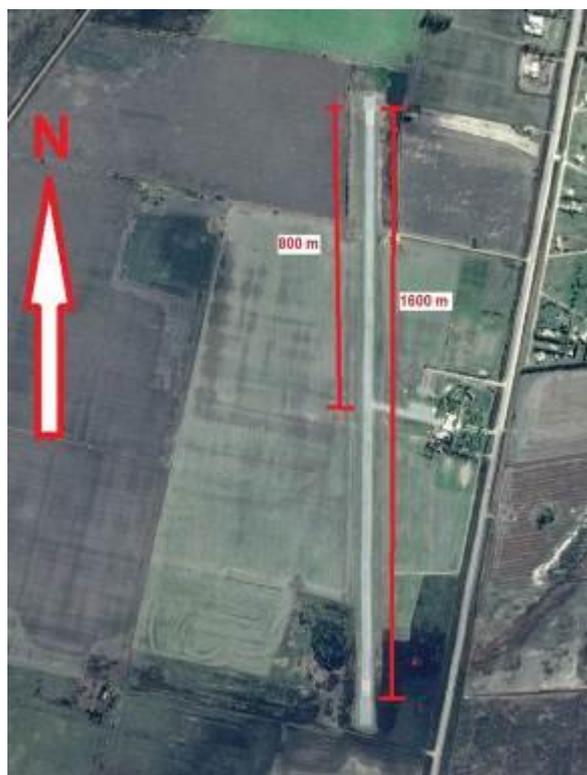
- IAS a 50 ft: 62 kt
- Distancia de recorrido en pista: 173,7 m
- Distancia para alcanzar 50 ft libres de obstáculos: 269,74 m

Con los resultados obtenidos, se observa que los 800 m de pista utilizados para el despegue cumplen con lo establecido por el Manual de Vuelo aprobado de la aeronave para una operación dentro de norma.
