Junta de Investigación de  
Accidentes de Aviación Civil

## Informe Final

LV-ZHW

## INFORME FINAL EXPEDIENTE N°446/2014

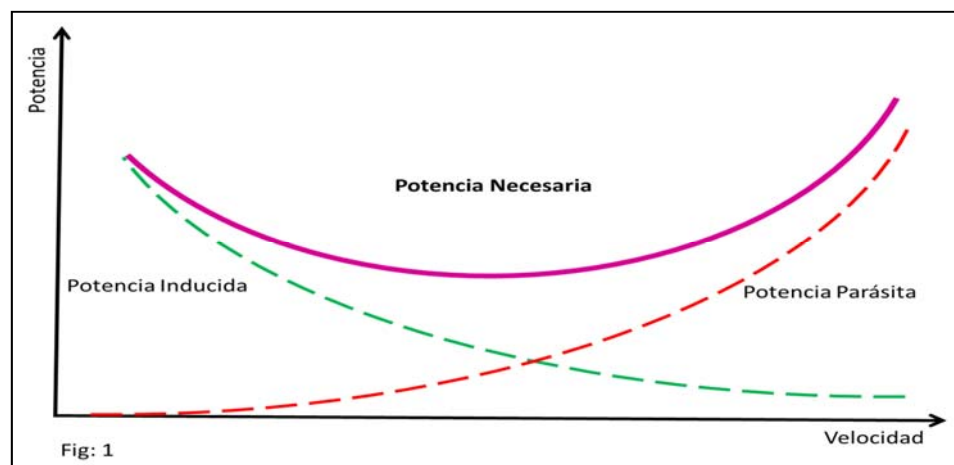
Figura 9. Composición de la potencia necesaria

Las tablas referidas a vuelo estacionario con y sin efecto suelo permiten determinar que, en función de la altitud de presión y consecuentemente de la baja densidad, el helicóptero disponía de capacidad de mantener el vuelo con efecto suelo, pero no sin éste. El helicóptero, en un primer momento, disponía de Potencia Disponible para superar la Potencia Necesaria (Figura 9), por lo que se elevó hasta una altura en la que salió del efecto suelo.

En estas circunstancias, es probable que el piloto haya maniobrado los comandos de manera tal que resultó en un aumento del ángulo de ataque de las palas del rotor principal, lo que a su vez probablemente resultó en un aumento la Resistencia/Potencia Inducida, por ende produciendo un incremento de la Potencia Necesaria (Figura 10). Este incremento de ángulo de ataque aumentó la resistencia inducida, produciendo una reducción de potencia entregada por el motor que se manifestó con la reducción de RPM.
