## INFORME DE SEGURIDAD OPERACIONAL

**Matrícula: LV-OBW**

**CAT.: LOC-I - Pérdida de control en vuelo**

**AERONAVE:** Cessna Centurión II – C-210 N

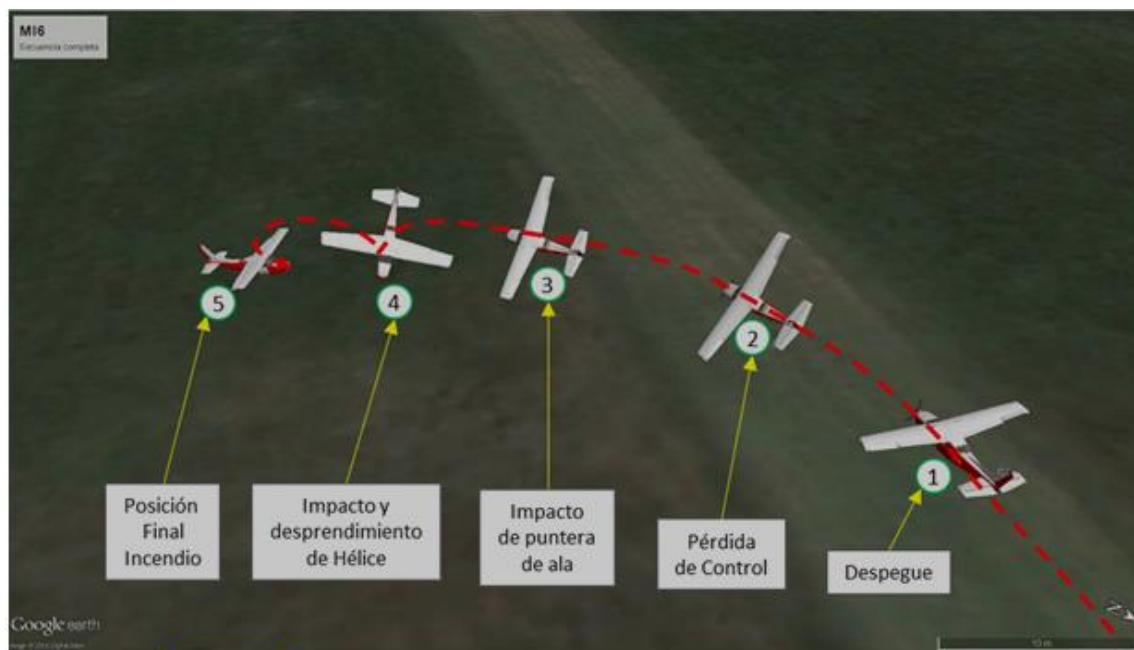
A partir de las observaciones de las marcas y de los restos encontrados en el lugar del accidente, se puede suponer que la trayectoria e impacto se produjo tal como se expresa en las siguientes imágenes, generadas en base a una simulación:

Figura 8. Imagen simulada de la trayectoria de la aeronave. Vista hacia el sur

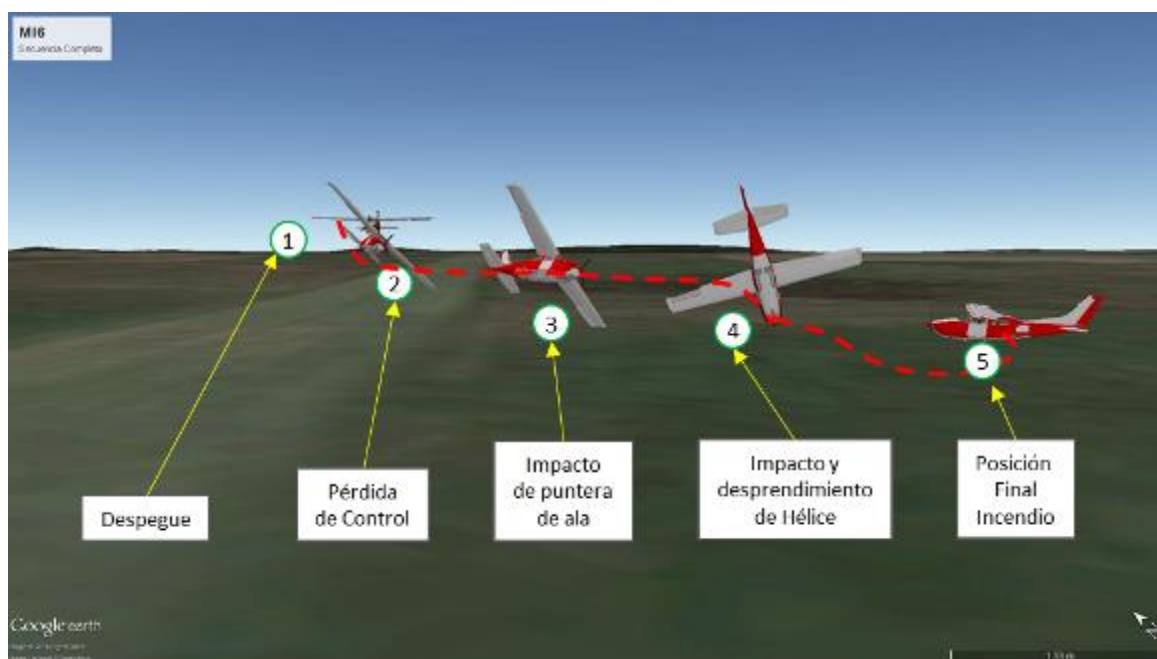
Figura 9. Imagen simulada de la trayectoria de la aeronave. Vista hacia el norte

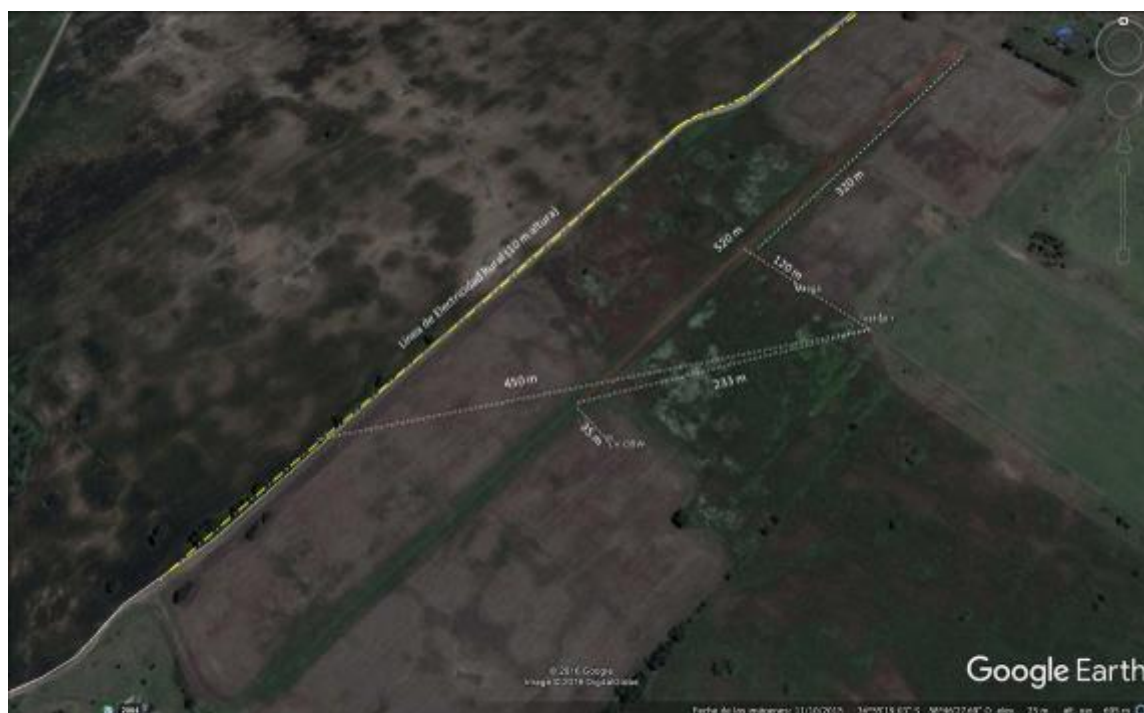
Figura 10. Imagen con la ubicación del testigo y distancias relativas

- Un testigo que vio el momento del impacto de la aeronave. Este no tenía experiencia aeronáutica, pero aportó indicios que contribuyeron a la investigación. De acuerdo a la ubicación del testigo (figuras 10 y 11), se pudo establecer que la aeronave salió del suelo y alcanzó una altura que superó el tendido eléctrico paralelo al eje de pista.

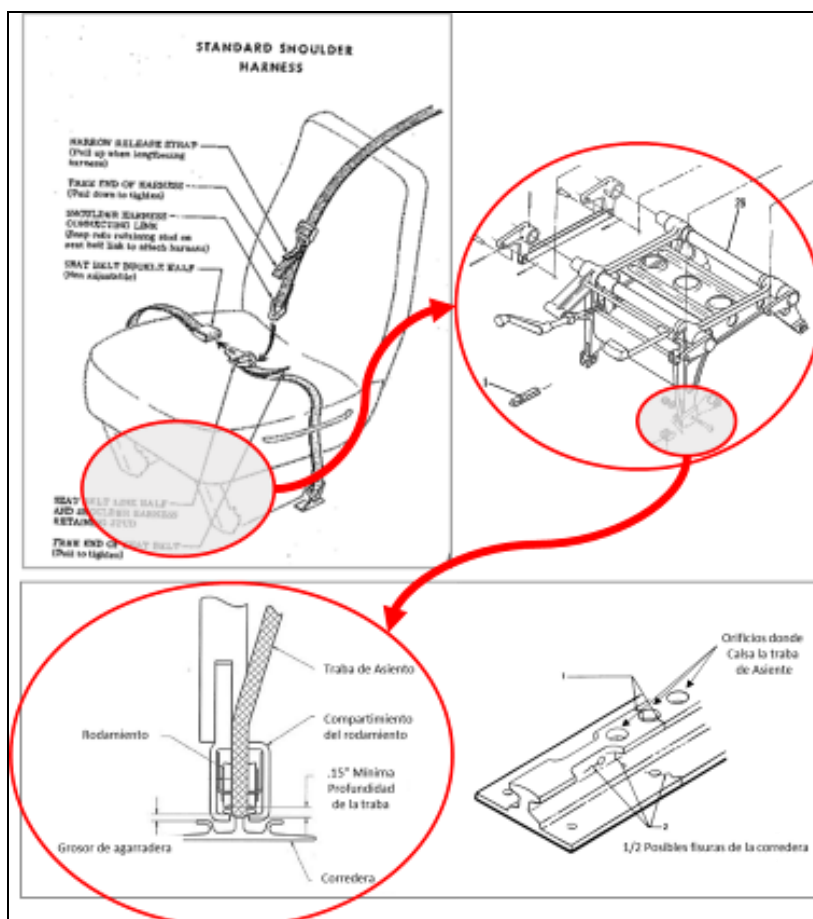
Figura 12. Detalle de la traba y corredera del asiento

Existe una directiva de aeronavegabilidad (AD 2011-10-09 “Seat Rails and Roller Housing Inspections”) aplicable a todos los Cessna 210, según la cual los rieles de los asientos primarios del piloto y copiloto requieren una inspección recurrente (ver imagen

12). En el caso del LV-OBW, dicha directiva fue cumplimentada junto con la última inspección en noviembre de 2016.

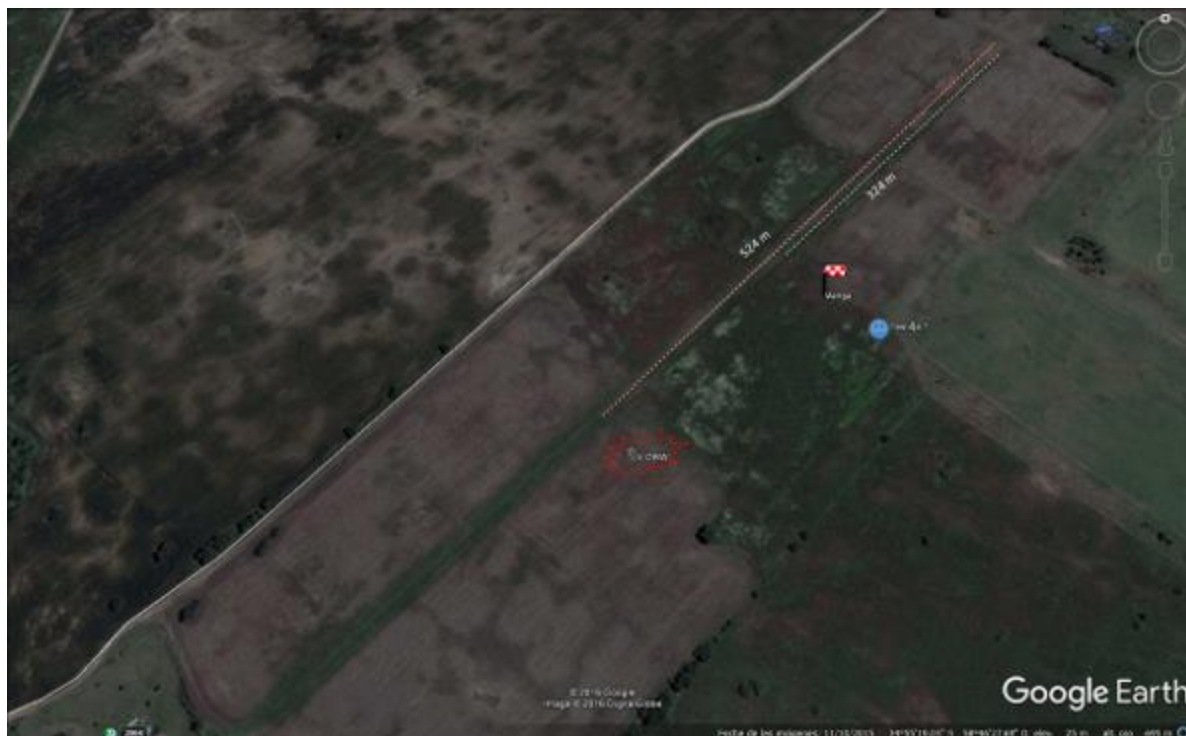
Figura 14. Imagen de la pista sobre las que se representan las distancias de rotación y altura de 15 m, con el detalle de la ubicación del testigo, de la manga y del lugar del accidente

Según se muestra en la figura 14, la aeronave habría rotado cerca del lateral de la manga de viento. Se confirmaría así la observación del testigo, con relación a que la aeronave superó los 15 metros (45 pies) de altura en una posición lateral de donde se produjo su impacto. Según el manual de vuelo en la sección 5, “Performance”, la altura mínima necesaria para recuperar una pérdida de sustentación total son 300 pies.

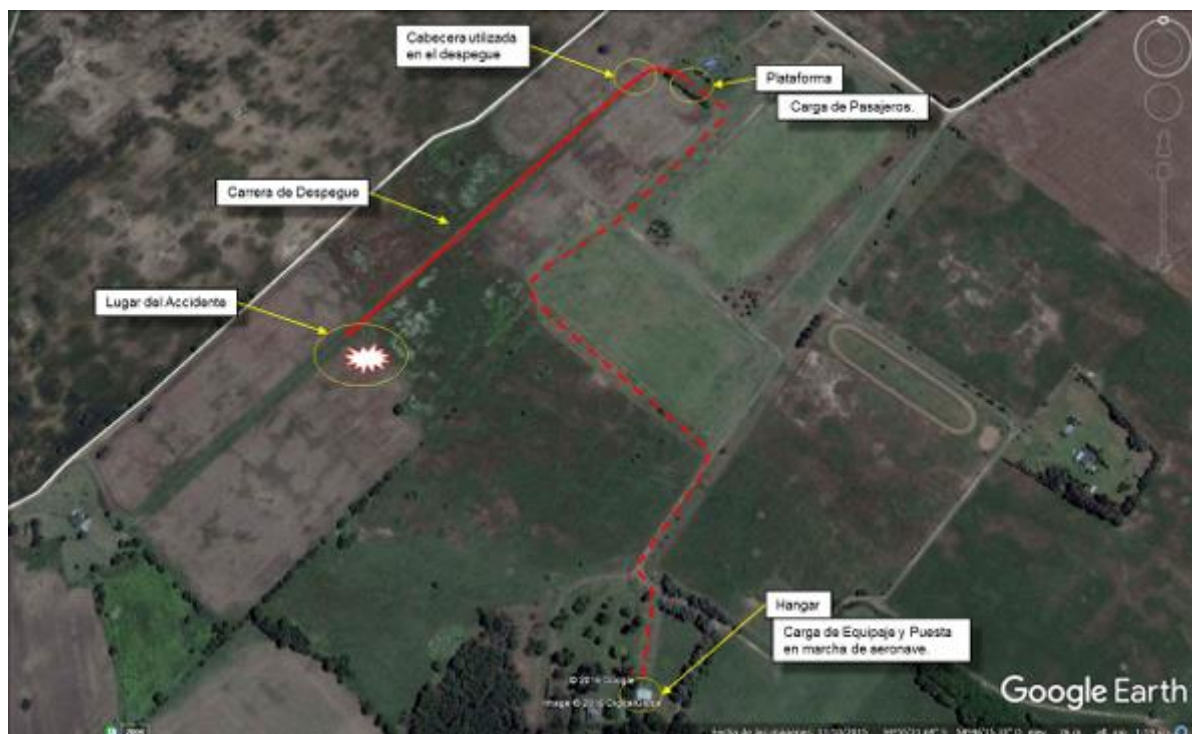
- La superficie del lugar por donde se rodaba soportaba el peso de la aeronave. Es oportuno aclarar que en las inmediaciones se observaron terrenos bajos y en estado fangoso.
- El ancho de las zonas por donde se rodaba permitía el paso de la aeronave.
- En la siguiente imagen se observa la ubicación relativa a la pista del hangar su disposición y el trazado que se utilizaba para el rodaje.

Figura 2. Detalle de la traza que se seguía desde y hacia el hangar y pista

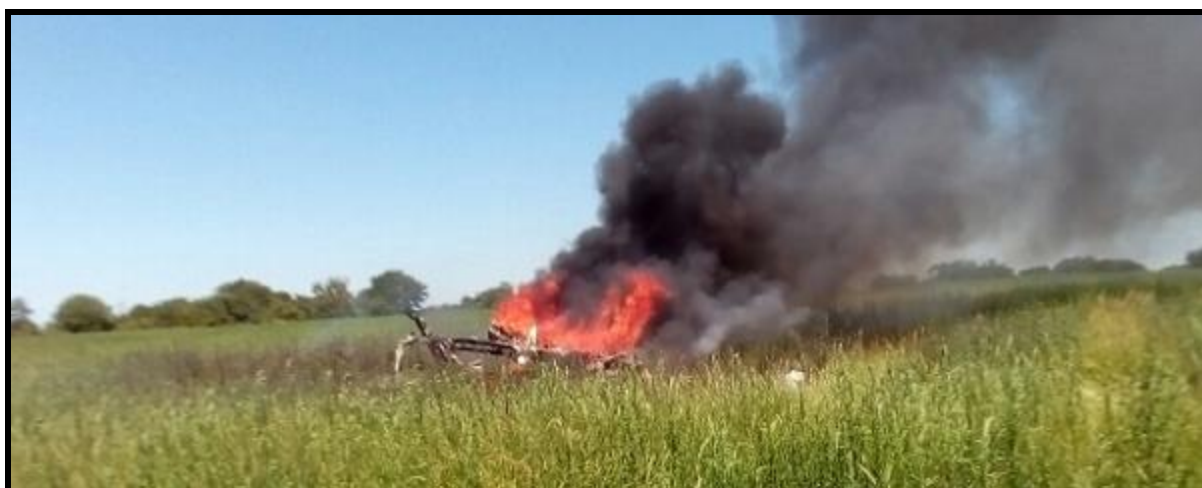
Figura 3. Imagen del incendio producido posteriormente al impacto de la aeronave (aportada por un testigo)

La recopilación de evidencias orientó la investigación a cómo se produjo el incendio. Esta se basó en la recopilación de los materiales de la aeronave que se quemaron o los daños producidos por el calor del incendio, los que reflejaron la relación tiempo-temperatura. A partir de lo cual se pudo determinar que el incendio se produjo después del impacto.

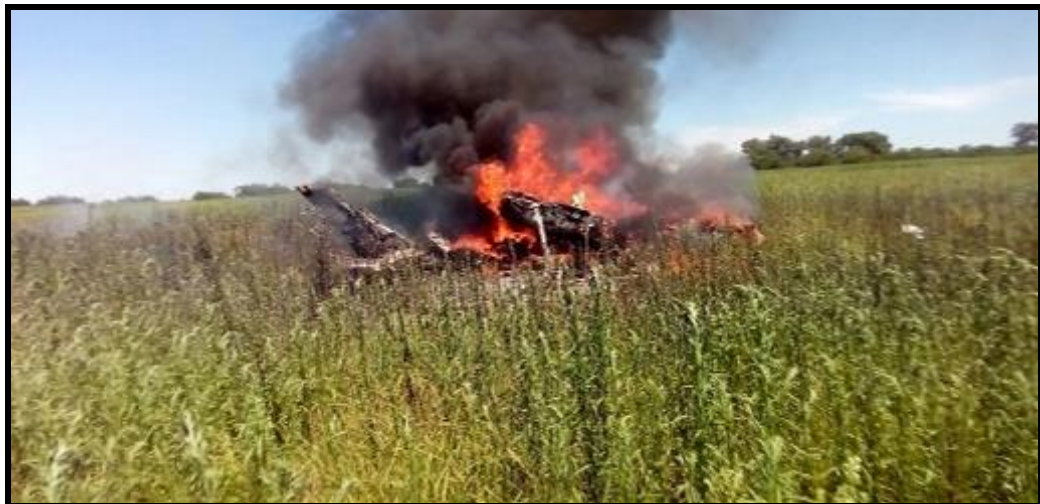
El resto de los materiales sólidos que se encontraban en la aeronave, tales como aislamiento de cables eléctricos, materiales absorbentes acústicos, interiores de plástico, etcétera, fueron sometidos a una fuente de calor o llamas que los convirtió al estado de vapor y que los llevó a arder.

Figura 4. Imagen del incendio de la aeronave

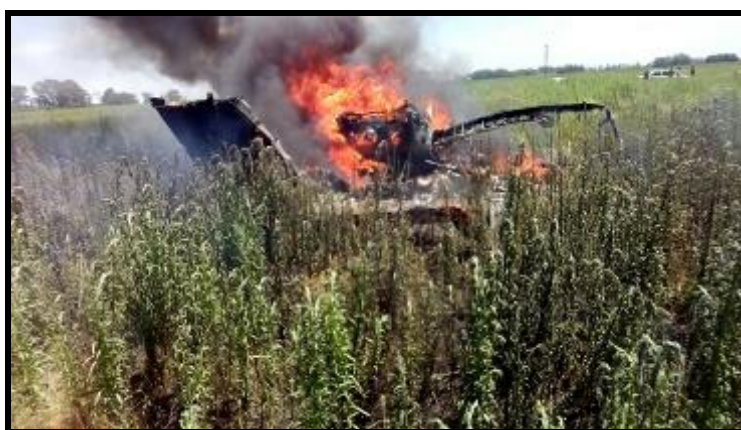
Figura 8. Imagen de los primeros momentos del incendio
