JIAAC | INVESTIGACIÓN PARA LA SEGURIDAD AÉREA

INFORME PROVISIONAL

Matrícula: LV-YLY

AERONAVE: Piper PA-11

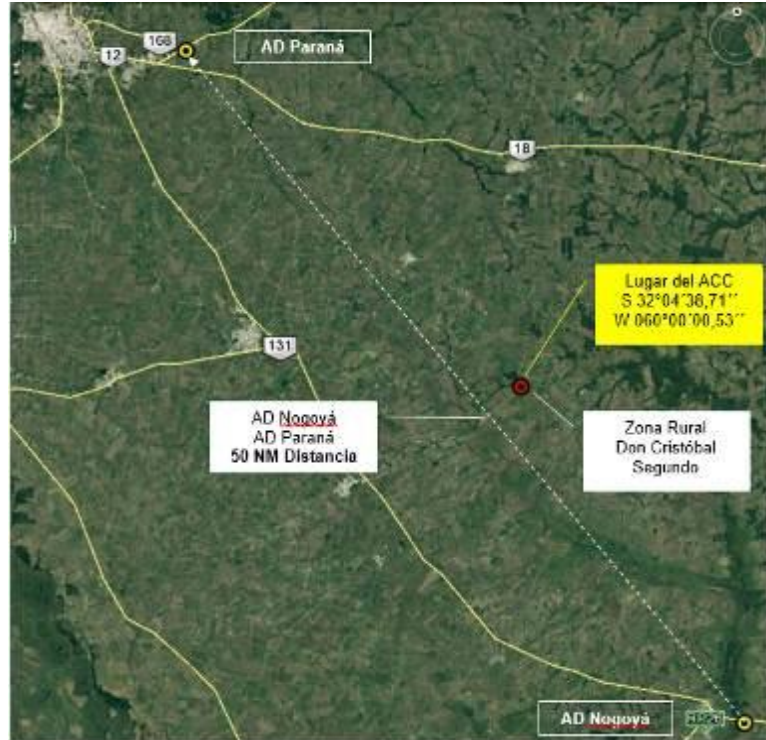
Ruta de Vuelo AD Nogoyá – AD Paraná

El accidente se produjo entre dos lotes limitados por alambrados separadores, uno de los cuales estaba sembrado con alfalfa que al momento del accidente no tenía más de 10 cm de altura y el otro sin sembrar con malezas pequeñas.

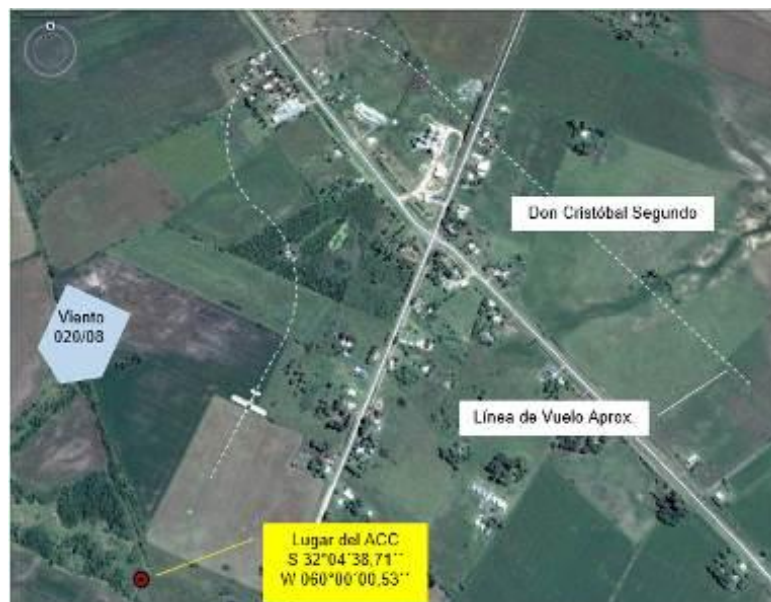
Ruta de Vuelo Aprox. previo al Aterrizaje de EGA

Aproximadamente 15 minutos después de iniciar su traslado y con 1500 pies de altura el motor comenzó a fallar, produciendo pérdida de potencia en forma intermitente; esta pérdida de potencia le hizo imposible mantener la altura por lo que el piloto decidió realizar un aterrizaje de emergencia en el lote más regular que observó, el cual estaba sembrado con alfalfa y muy próximo a las casas del poblado de Don Cristobal Segundo.
