INFORME DE SEGURIDAD OPERACIONAL

Matrícula: LV-EDB

CAT.: SCF-NP – Falla estructural

AERONAVE: Schempp-Hirth–Ventus CM

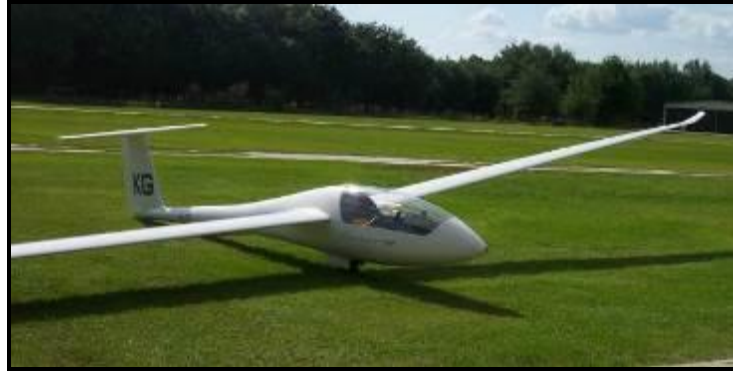
Figura 2. Imagen del planeador accidentado

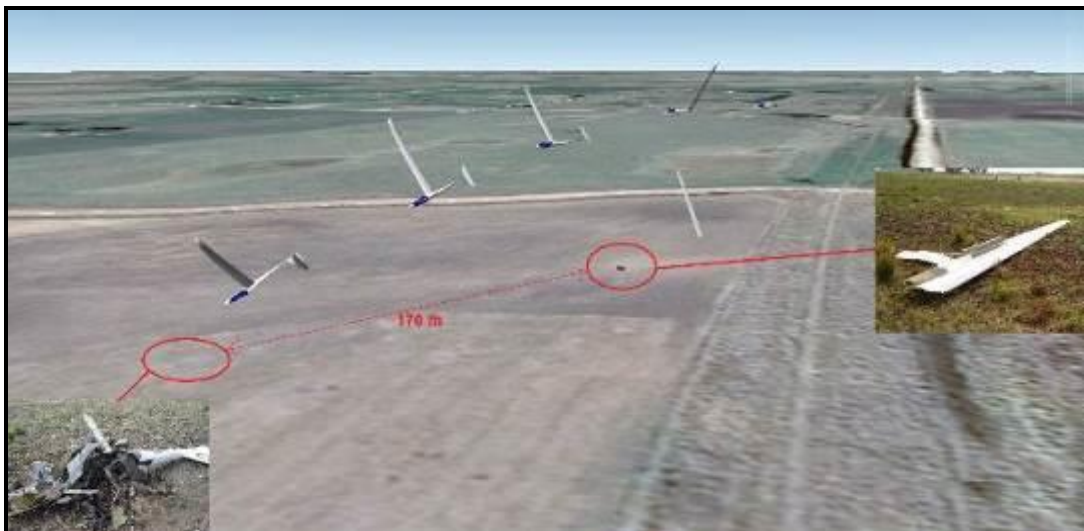
Figura 4. Ilustración de la probable trayectoria de la aeronave

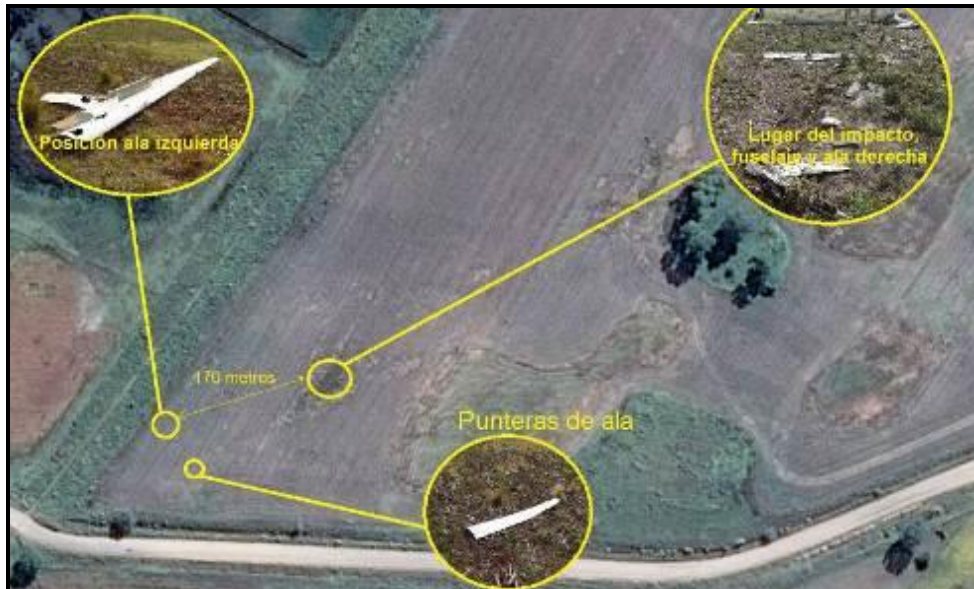
El nivel de destrucción de la aeronave evidencia un impacto a gran velocidad que coincide con la condición suscitada por la pérdida del ala. Esta y las dos punteras de alas se encontraron a unos 170 m del lugar donde impactó el fuselaje. Hubo dispersión de restos en un radio de 10 m donde chocó la aeronave.

Figura 5. Vista aérea de la zona de impacto y de la dispersión de restos

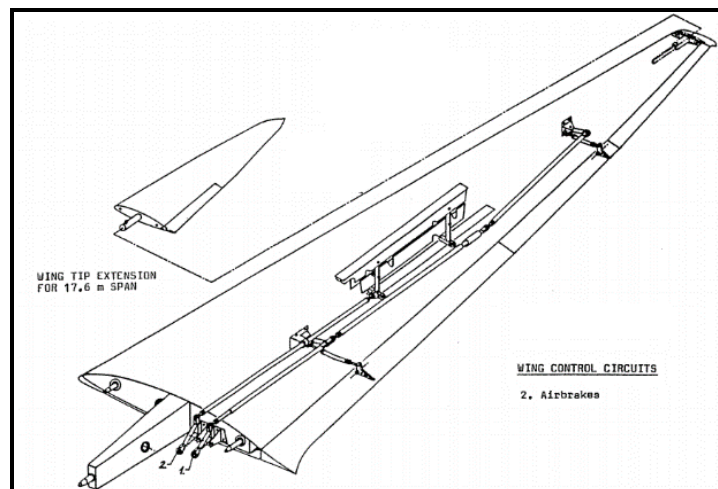
En el lugar del accidente se encontraron los dos semiplanos con los frenos aerodinámicos desplegados. En el semiplano izquierdo que se desprendió, al quedar sus superficies de control libres de movimiento, el efecto aerodinámico de succión sobre el extradós hizo que los frenos se extendieran. En el caso del ala derecha, se corroboró que el freno aerodinámico estaba desplegado antes del impacto, ya que el mismo presentaba deformaciones en el sentido del desplazamiento de la aeronave. Este debió ser accionado por el piloto.

Figura 6. Sistema de accionamiento de los frenos aerodinámicos

Del mismo modo, el brazo actuador del sistema del freno aerodinámico de la misma ala presentaba una reparación que no estaba registrada y, a su vez, presentaba un proceso de fatiga que lo llevó a la rotura.

El brazo de accionamiento del freno aerodinámico del ala izquierda tenía una reparación y presentaba una falla con signos de fatiga.
