Junta de Investigación de  
Accidentes de Aviación Civil

# Informe Final

## LQ-CGK / LQ-FJQ

Exp.:088/15

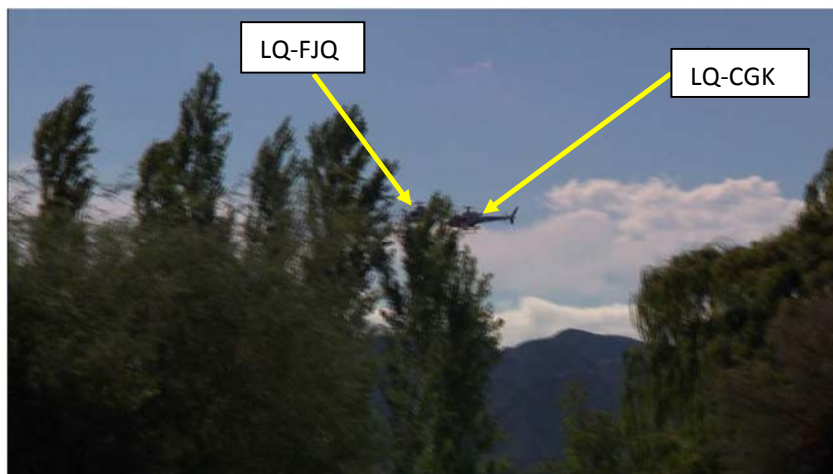
Figura 7. Las aeronaves en instantes inmediatamente previos a la colisión en vuelo

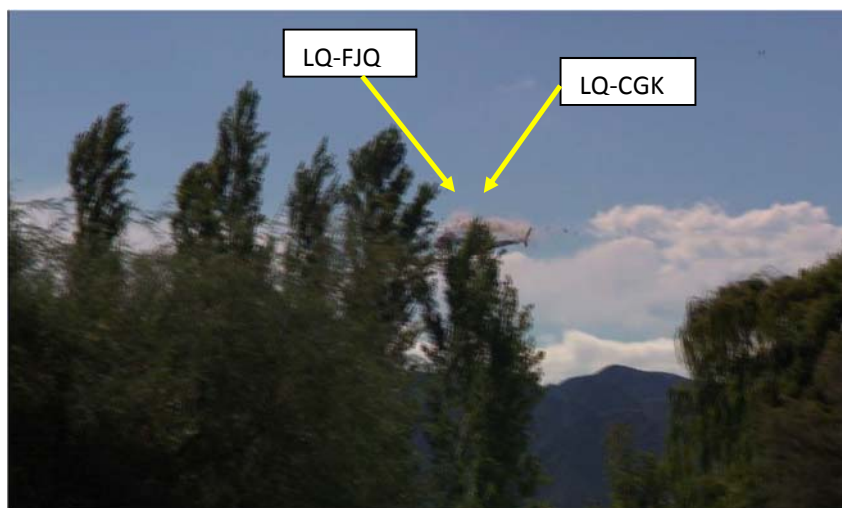
Figura 8. Las aeronaves en el instante de la colisión en vuelo

A los 100 segundos de vuelo aproximadamente, LQ-FJQ impactó a LQ-CGK, haciendo contacto ambos rotores principales y precipitándose las aeronaves a tierra.

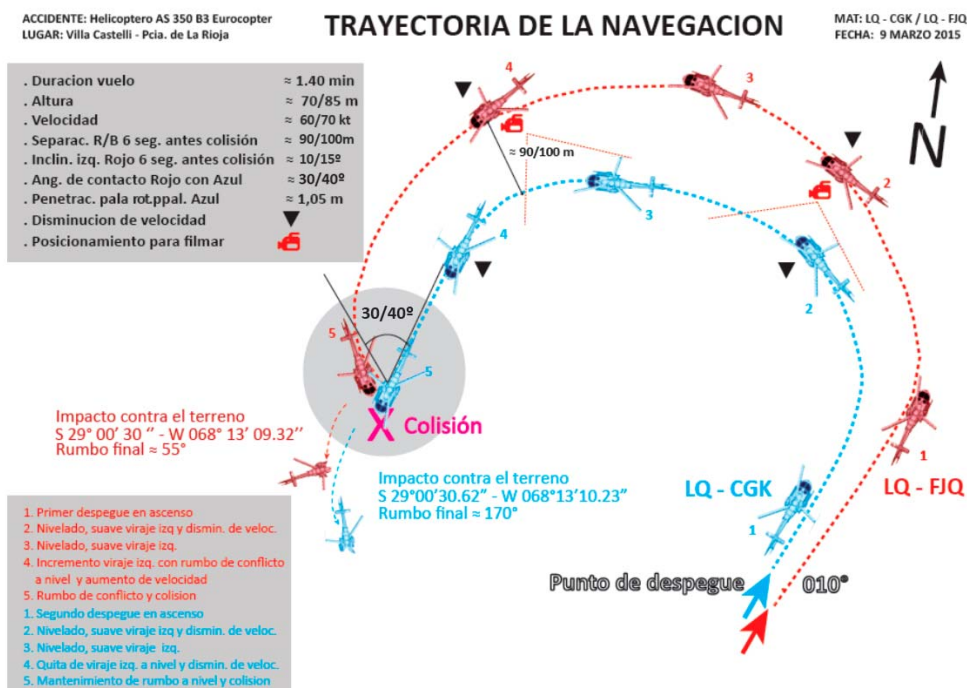
Transcurrido 50 segundos de vuelo aproximadamente, el helicóptero LQ–FJQ, que realizaba la tarea de filmación, inició un viraje suave por izquierda manteniendo nivel, disminuyendo su velocidad y posicionándose en diagonal, con una separación aproximada entre 90 y 100m (Figura 10) y adelante del helicóptero LQ–CGK, que iniciaba un viraje hacia la izquierda.

A los 94 segundos de vuelo aproximadamente, LQ-FJQ incrementó su inclinación hacia la izquierda colocando un rumbo de conflicto con respecto a LQ-CGK, el cual en ese instante disminuía la relación de viraje y la velocidad.

Figura 10. Trayectoria estimada del vuelo de los helicópteros

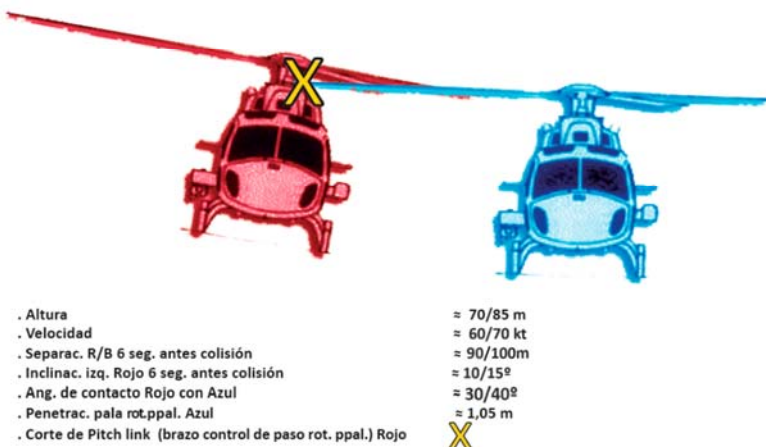
Figura 14. La colisión entre los helicópteros

Uno de los brazos de control de paso del rotor principal fue seccionado por una pala del rotor principal del helicóptero LQ-CGK (Azul). El cono de cola y rotor de cola fueron reconocibles por su estado (daños menores y no quemados ubicados en la posición contigua a los restos de la cabina).

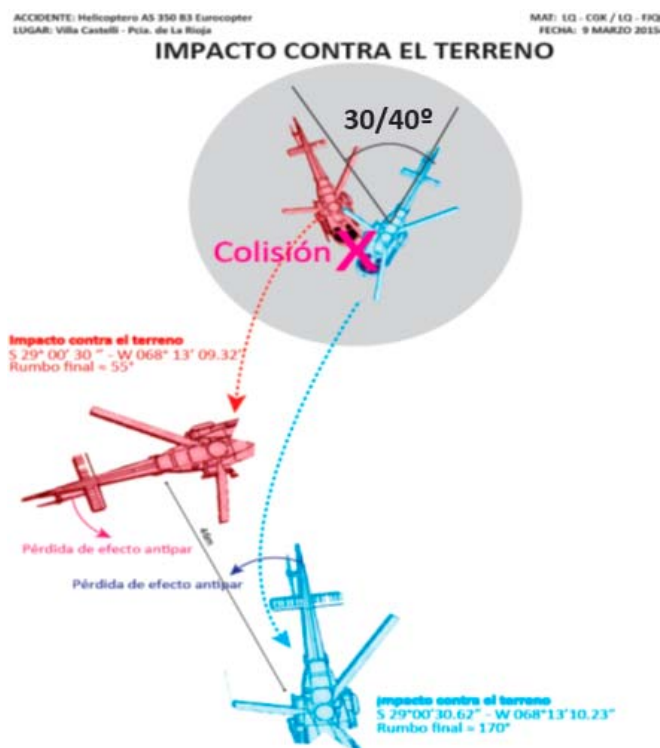
Teniendo en cuenta el rumbo aproximado de las aeronaves en el momento de la colisión y la orientación final de los restos sobre el terreno (LQ-FJQ rumbo 055° y LQ-CGK rumbo 170°, esta variación en el rumbo de las aeronaves se debió a la guiñada hacia la izquierda de los mismos, producida por la pérdida del efecto antipar.

En los documentos fílmicos obtenidos, se observó la mecánica de la caída de ambos helicópteros hasta aproximadamente dos segundos antes del contacto de los mismos contra el terreno.

Figura 15. El impacto con el terreno

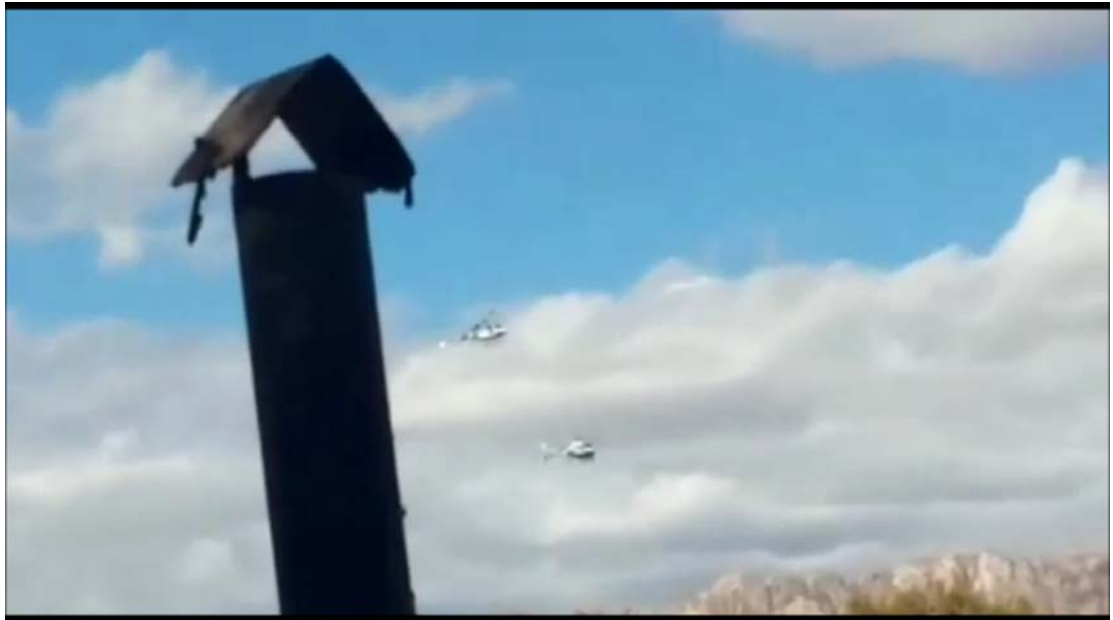
Figura 18. Imagen del video B

Se puede observar que la actitud (posición) de los helicópteros no es paralela durante el video. Esto puede deberse a dos causas: que las trayectorias de las aeronaves sean convergentes, o que uno de los dos helicópteros haya mantenido una actitud de derrape (guiñada) provocada deliberadamente.

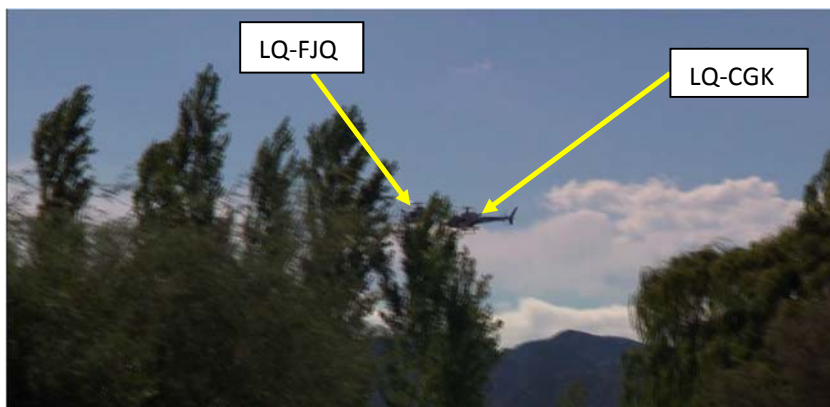
Figure 7. The aircrafts in moments immediately before the in-flight collision

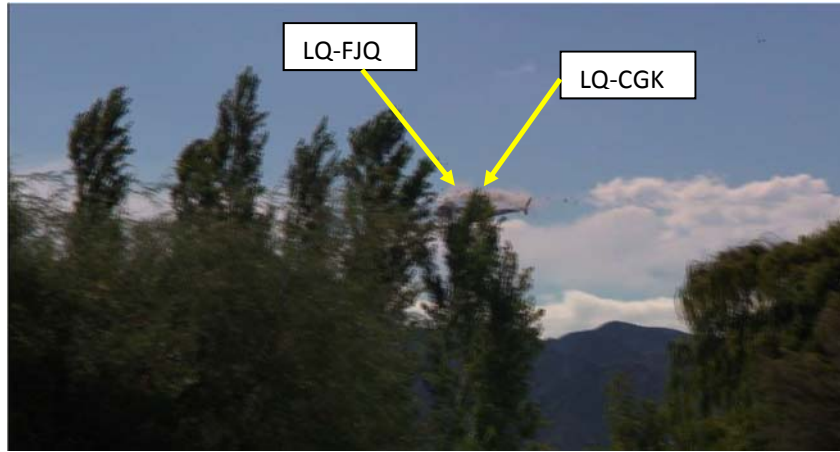
Figure 8. The aircrafts at the time of the in-flight collision

After about 100 seconds of flight, LQ-FJQ (Red) crashed LQ-CGK (Blue), both main rotors made contact and both aircrafts plunged to the ground.

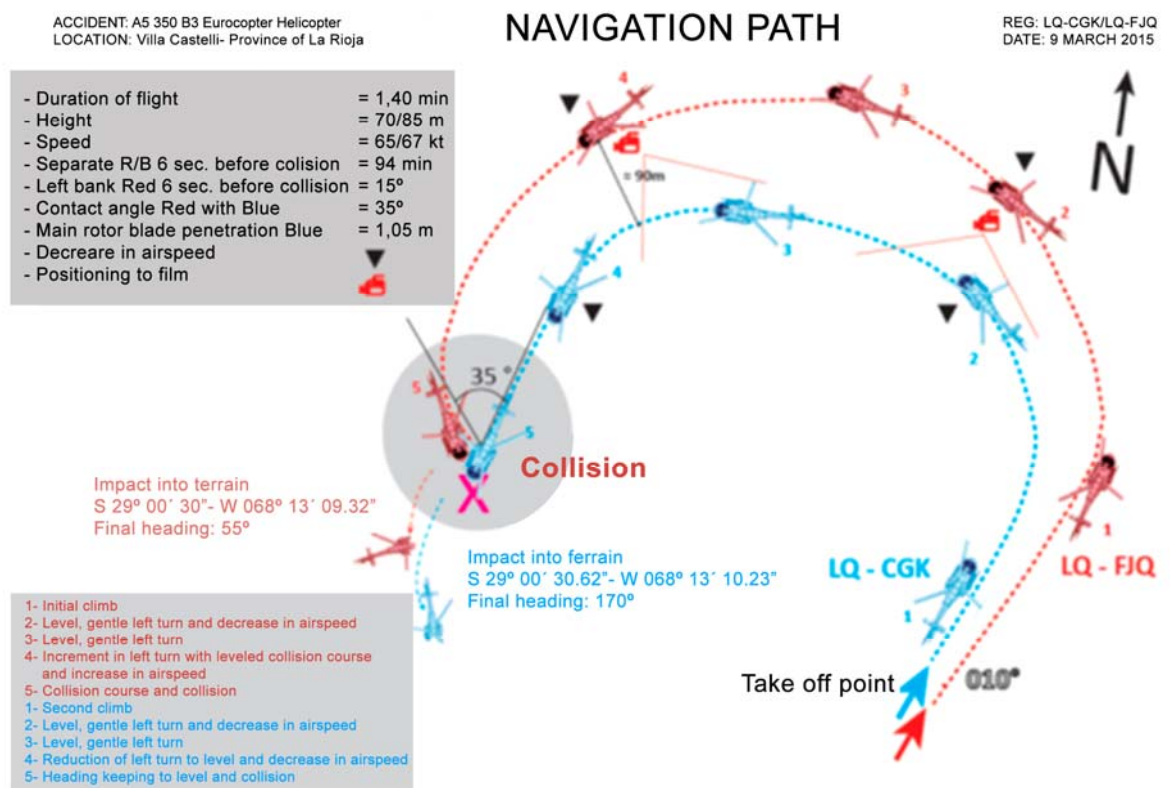
After about 50 seconds of the flight, the helicopter LQ-FJQ (Red), that was fulfilling the filming task, initiated a gentle left turn keeping level, decreasing its speed, and positioning itself diagonal, with a separation of about 90 and 100 m (Figure 10) and in front of the helicopter LQ-CGK (Blue), that initiated a left turn.

After about 94 seconds of flight, LQ-FJQ (Red) increased its bank towards the left in a collision course with LQ-CGK (Blue), which at this moment was decreasing the turn-speed relation.

Figure 10. Estimated flight path of the helicopters

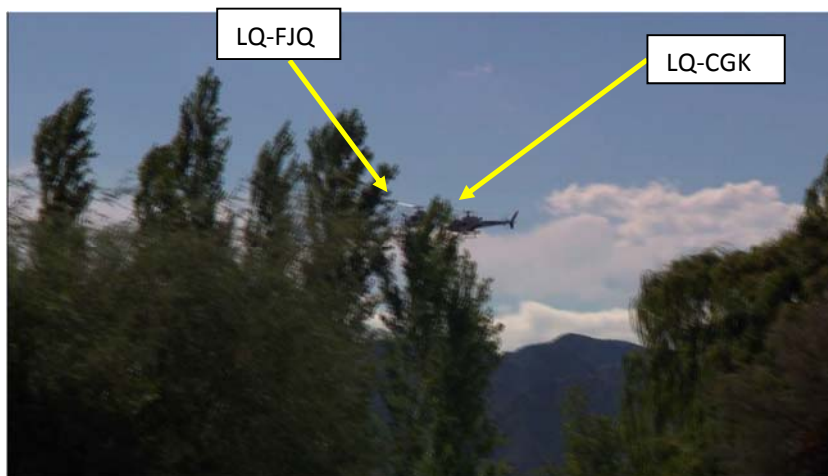
Image 7. Les aéronefs quelques minutes avant la collision en vol

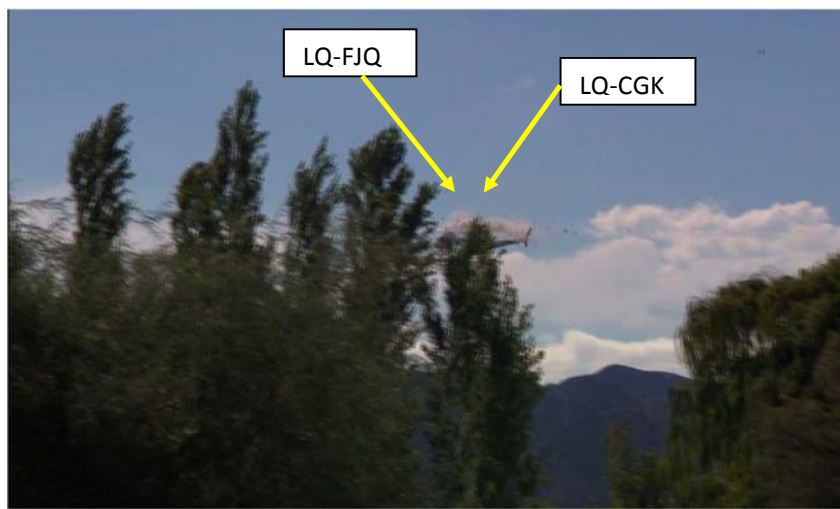
Image 8. Les aéronefs au moment de la collision en vol

Au bout de 100 secondes de vol environ, le LQ-FJQ a heurté le LQ-CGK, ce qui a entraîné un contact entre les deux rotors principaux et la chute des aéronefs au sol.

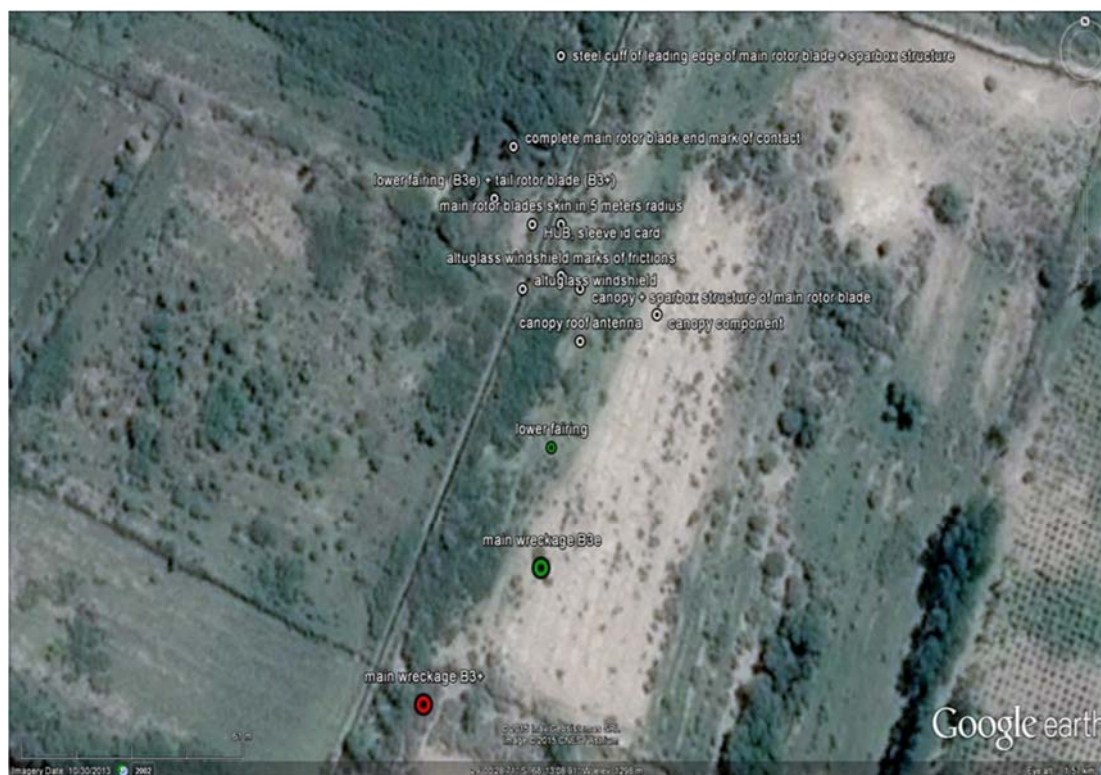
Il y a eu un travail en collaboration avec le personnel du BEA et les conseillers des représentants accrédités. Les différentes parties des deux aéronefs ont été identifiées (moteur, cellule, ensemble de rotors et leurs pales, éléments des systèmes, etc.). Un bilan à partir de photos et le repérage pour l'enregistrement de la dispersion des épaves et éléments des aéronefs ont été réalisés.

Image 9. Repérage du lieu de l'accident

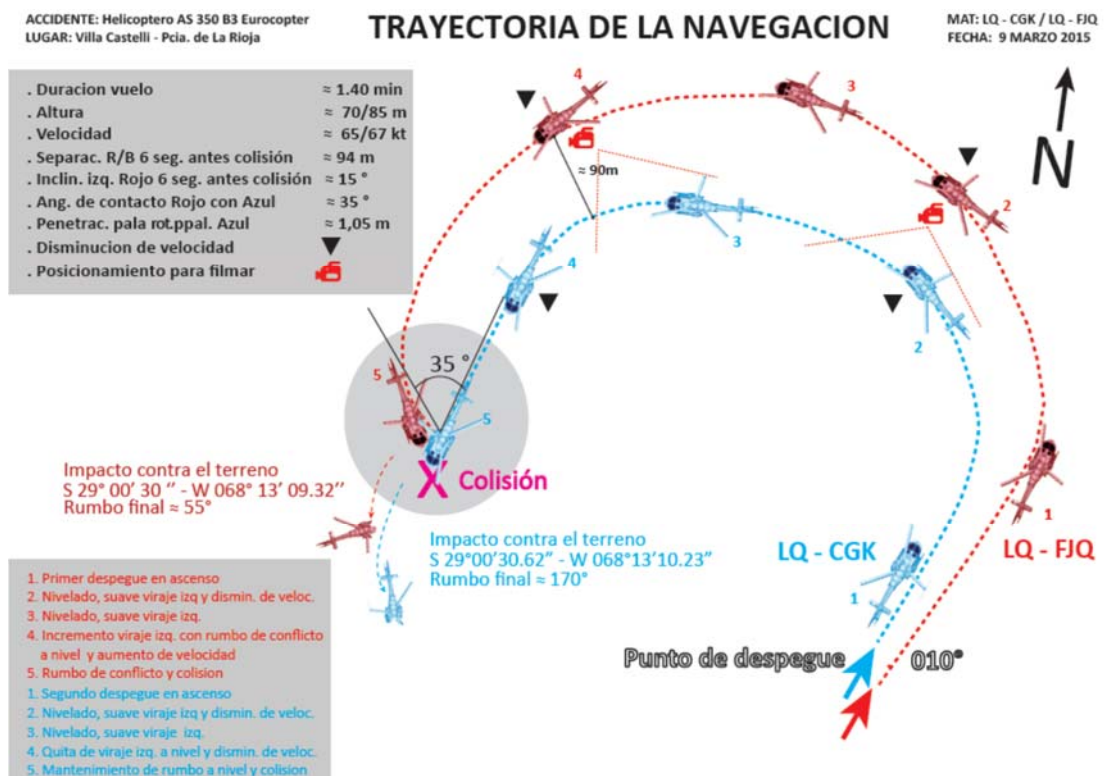
Au bout de 50 secondes de vol environ, l'hélicoptère LQ-FJQ, qui réalisait le travail de tournage, a effectué un virage lent à gauche en maintenant le niveau, en diminuant sa vitesse et en se positionnant en diagonale, avec une séparation d'environ 90 m (Image 10) et devant l'hélicoptère LQ-CGK, qui effectuait un virage vers la gauche.

Au bout de 94 secondes de vol environ, le LQ-FJQ a augmenté son inclinaison vers la gauche ce qui lui donnait un cap conflictuel avec le LQ-CGK, lequel à ce moment diminuait le rayon de virage et la vitesse.

Image 10. Trajectoire estimée du vol des hélicoptères

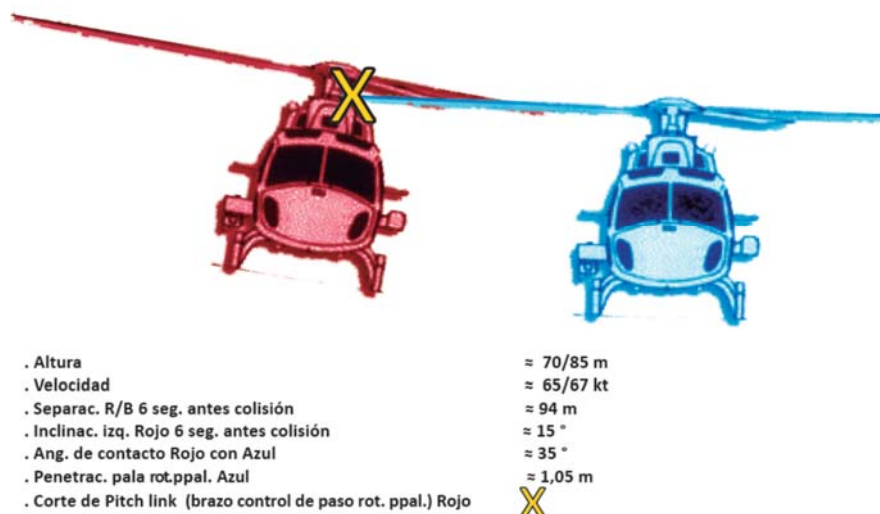
Image 14. La collision entre les hélicoptères

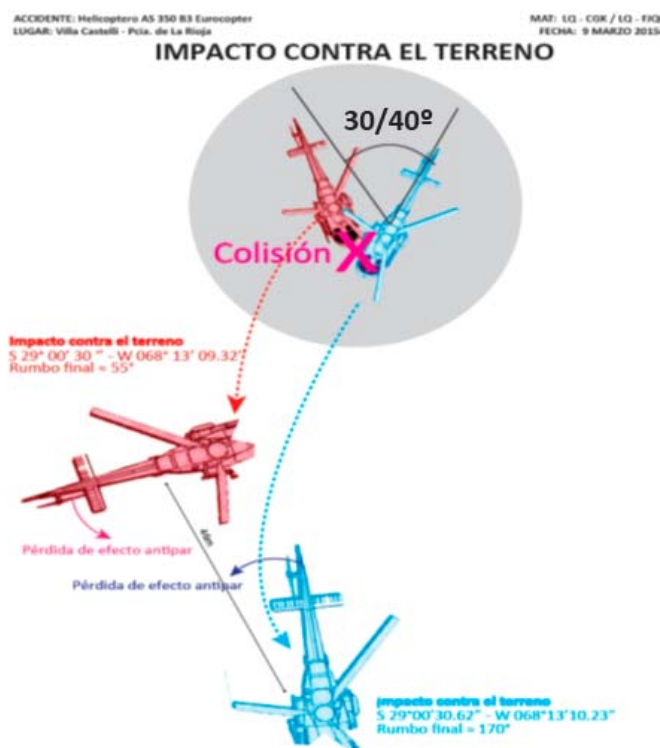
Compte tenu du cap approximatif des aéronefs au moment de la collision et de l'orientation finale des épaves au sol (cap du LQ-FJQ à 055° et cap du LQ-CGK à 170°) cette variation d'orientation des aéronefs est due au lacet vers la gauche de ceux-ci, produit par la perte de l'effet anti-couple.

Grâce aux documents d'enregistrement obtenus, on a observé la mécanique de la chute des deux hélicoptères jusqu'à environ deux secondes avant le contact de ceux-ci au sol.

Image 15. L'impact au sol

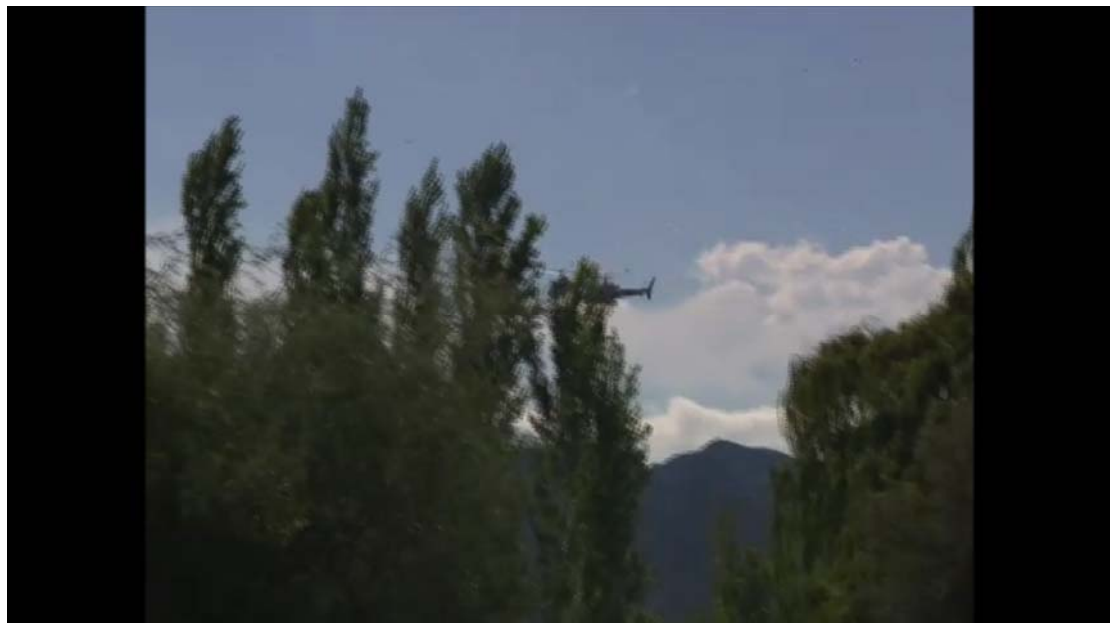
Enfin, le LQ-FJQ effectue un virage très lent, avec un léger dérapage (en appuyant sur la pédale droite), et avec une descente réduite, ce qui réduit significativement la séparation par rapport à la trajectoire du LQ-CGK. Ceci entraîne l'impact de l'une des pales du LQ-CGK sur certaines des commandes pitch du LQ-FJQ. Les pilotes ont alors perdu le contrôle des aéronefs, en chutant au sol de manière incontrôlée.

Image 17. Image de l'impact entre les hélicoptères

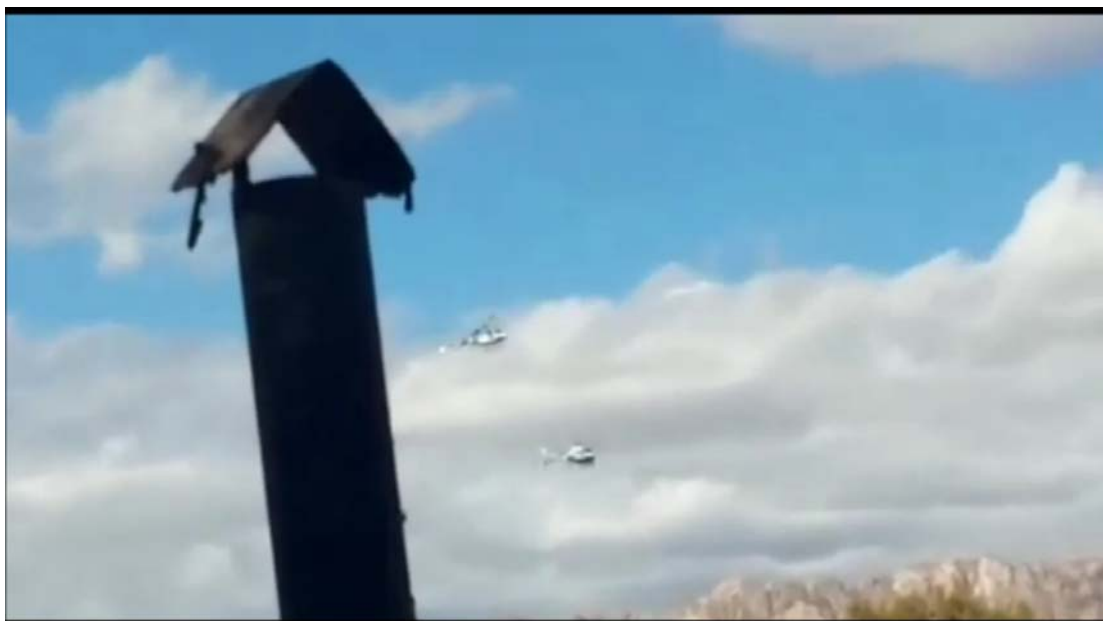
Image 18. Image de la vidéo B

On peut constater que l'attitude (position) des hélicoptères n'est pas parallèle dans la vidéo. Cela peut être dû à deux causes : les trajectoires des aéronefs étaient convergentes ou l'un des deux hélicoptères a maintenu une position de dérapage (lacet) provoquée délibérément.
