JIAAC | INVESTIGACIÓN PARA LA SEGURIDAD AÉREA

INFORME PROVISIONAL

Matrícula: LV-LMY

AERONAVE: PiperPawnee PA-25-235

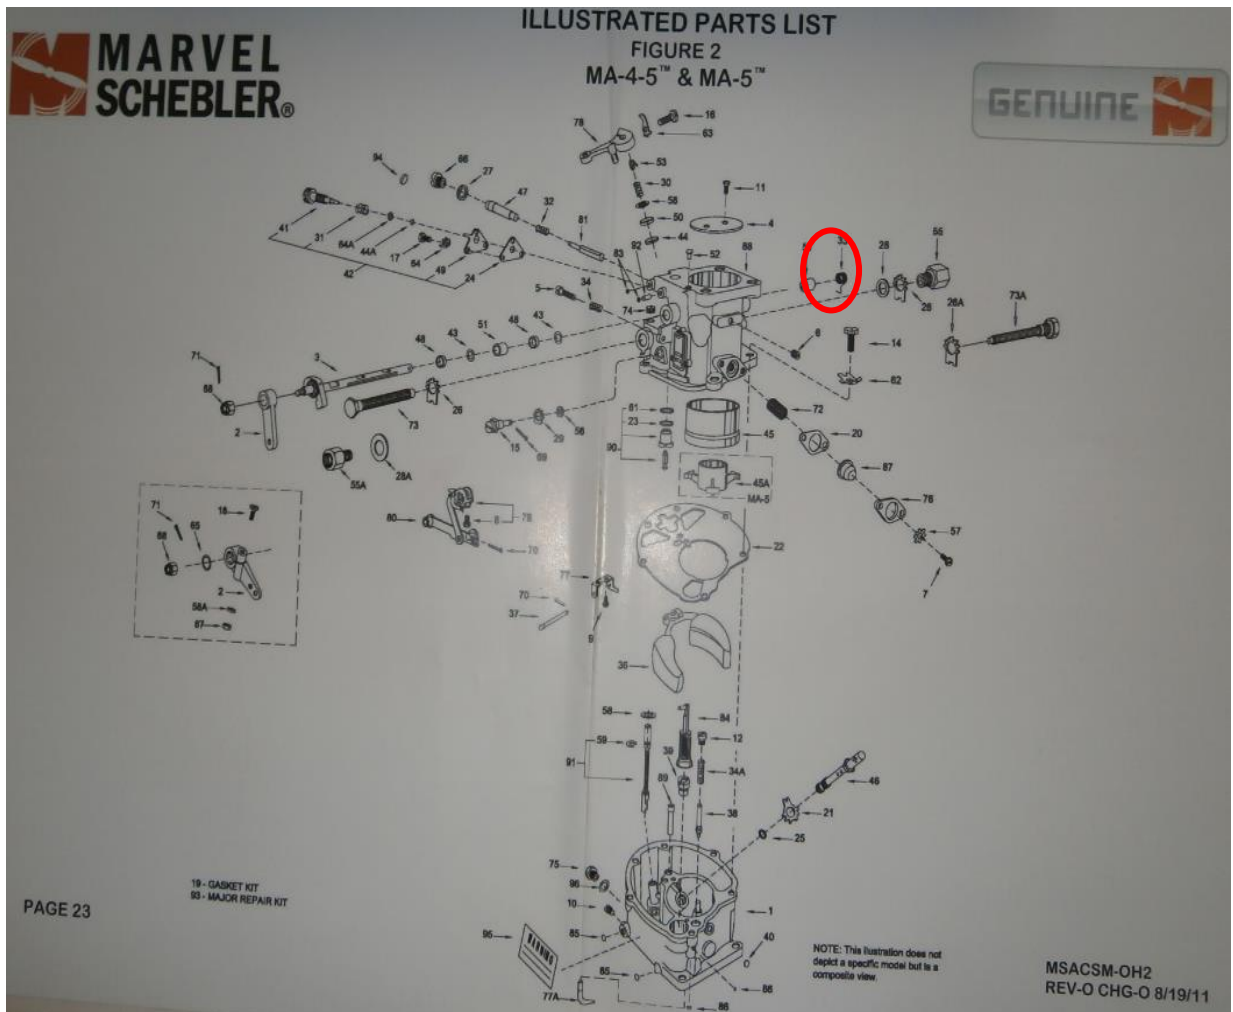
Figura 10. Ítem 33, Catálogo ilustrado de partes del carburador Marvel Schebler

- En la ampliación de la investigación (análisis del carburador) se detectó la ausencia del resorte (*Spring Throttle Opening*) que va inserto en el extremo del eje que comanda la mariposa del acelerador y el cuerpo del componente.
