# JIAAC | INVESTIGACIÓN PARA LA SEGURIDAD AÉREA

## INFORME PROVISIONAL

*Matrícula: LV-GQZ*

**AERONAVE:** Cessna 150 H

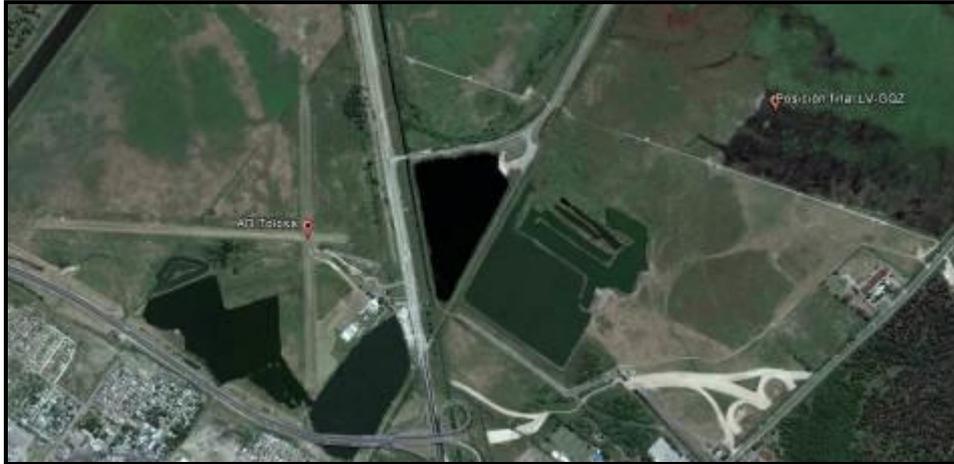
Figura 3. Imagen del lugar del accidente

El accidente ocurrió en un campo de tierra blanda y fango, lindero al aeródromo Tolosa. En el campo había dos lagunas en la trayectoria, entre la posición final de la aeronave y la cabecera de la pista del aeródromo Tolosa, en la cual la tripulación se disponía a aterrizar.

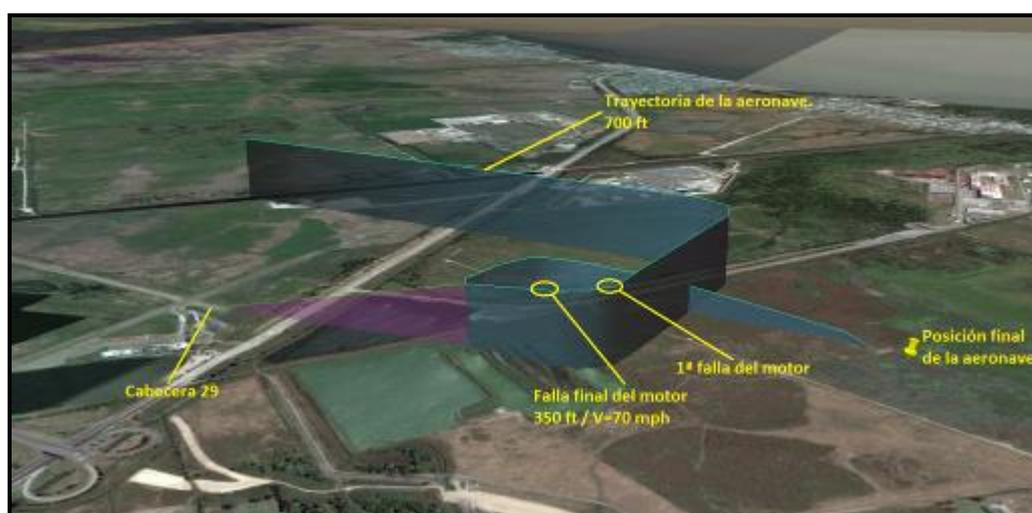
Figura 11. Trayectoria de la aeronave

En las entrevistas realizadas tanto el instructor de vuelo como el alumno manifestaron que se encontraban realizando un circuito de pista para la cabecera 29. En el tramo inicial, lateral a la cabecera 29, colocaron aire caliente al carburador e ingresaron al tramo de básica con 700 ft de altura. Cuando enfrentaron la final, con una altura de 350 ft, se produjo la falla del motor, encontrándose a una distancia de circuito mayor que la normal.

Dadas estas circunstancias, y en tanto en el tramo final sobrevolarían una laguna, el instructor decidió realizar un aterrizaje de emergencia. Iniciaron un viraje por derecha y realizaron los procedimientos correspondientes, extendiendo 10° de flap.

El toque se realizó con el tren principal. La rueda de nariz tocó el terreno fangoso, la aeronave recorrió 70 metros en la carrera de aterrizaje y, al enterrarse la rueda de nariz, capotó.
