Informe de Seguridad Operacional

Contacto anormal con la pista - Excursión de pista

Cessna Citation 680, LV-CIQ

55314916/19

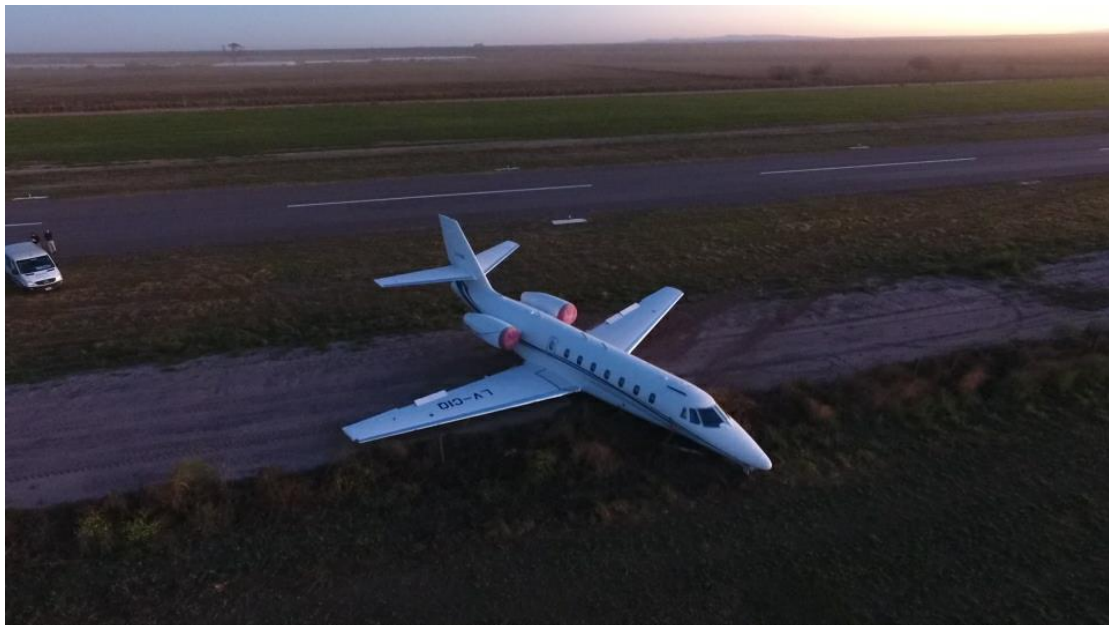
Figura 1. Citation 680 LV-CIQ

Daños de importancia. Se produjeron daños en la zona ventral, se aplastaron las cañerías de fluidos hidráulicos del mecanismo del tren de aterrizaje de nariz y el mecanismo de tapas del tren de nariz. Las tapas del tren de aterrizaje principal tuvieron raspaduras de importancia, al igual que los bordes de fuga internos de ambos flaps y los bordes de ataque en las raíces de ambos planos se abollaron levemente.
