PROYECTO DE INFORME FINAL

ACCIDENTE OCURRIDO EN: BARRIO PRIVADO LA ISLA- NORDELTA- TIGRE-  
PROVINCIA DE BUENOS AIRES

MARCA: BEECH

MATRICULA: LV-WLT

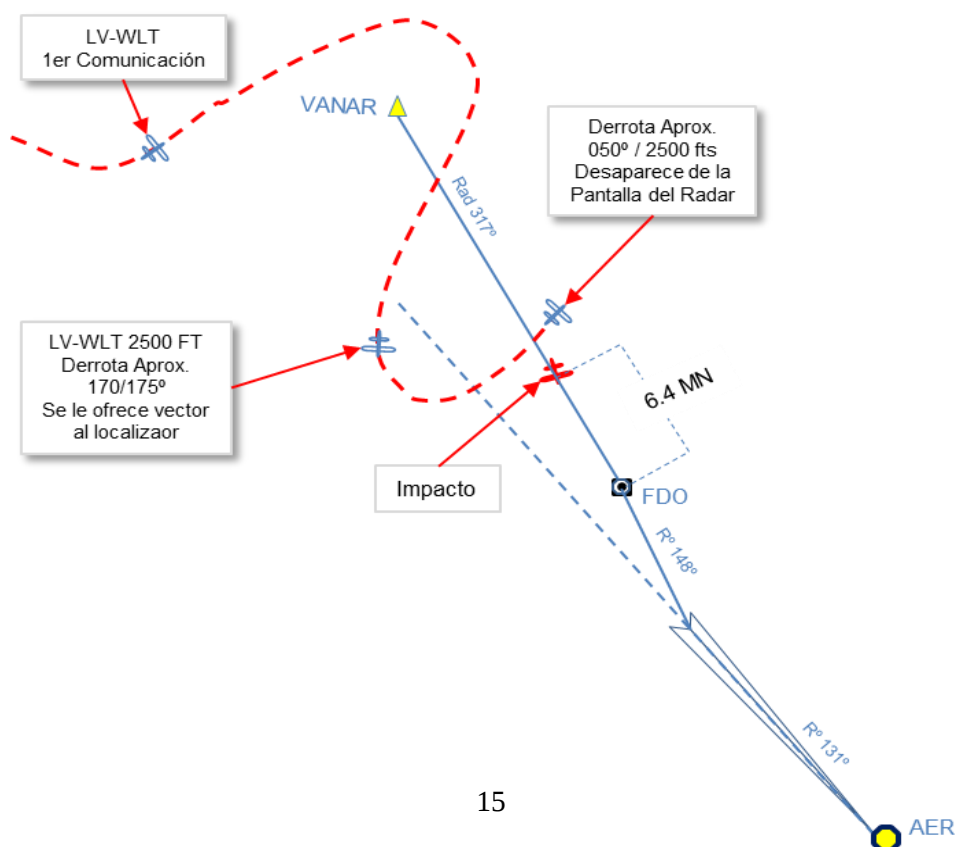
Un avión de una empresa Aerocomercial que se encontraba en proceso de aproximación a AER, comunicó al control la identificación de una baliza de emergencia en el radial  $318^{\circ}$  y a 6,2 NM de FDO y simultáneamente en el receptor de la frecuencia 121.5 Mhz, localizado en la TWR, se disparó el audio de la misma procedente del Transmisor Localizador de Emergencia (ELT).
