## INFORME DE SEGURIDAD OPERACIONAL

**Matrícula: LV-WJE**

**CAT.: LOC-G – Perdida de control en tierra  
RE – Excursión de pista**

**AERONAVE:** Beechcraft C-90-A

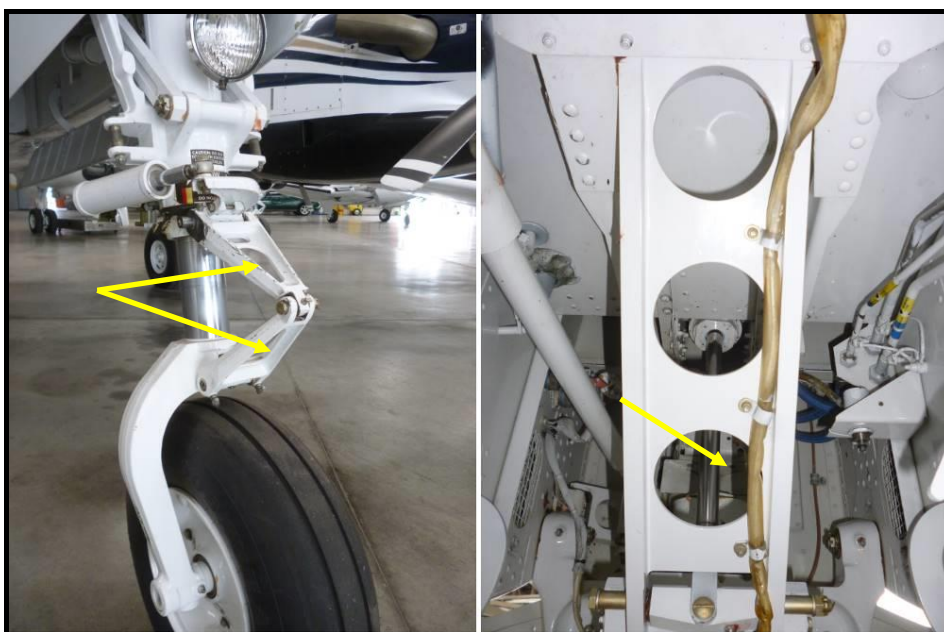
Se procedió a desarmar las partes del tren de nariz que se encontraban dañadas con el fin de analizarlas en el laboratorio (vástago de actuador del tren de nariz y tijera del tren de nariz).

Figura 9. Imagen de los componentes desmontados en un avión de iguales características.
