INFORME DE SEGURIDAD OPERACIONAL

Encuentro con turbulencia

Airbus A-330-243, N297AV

**246680/16**

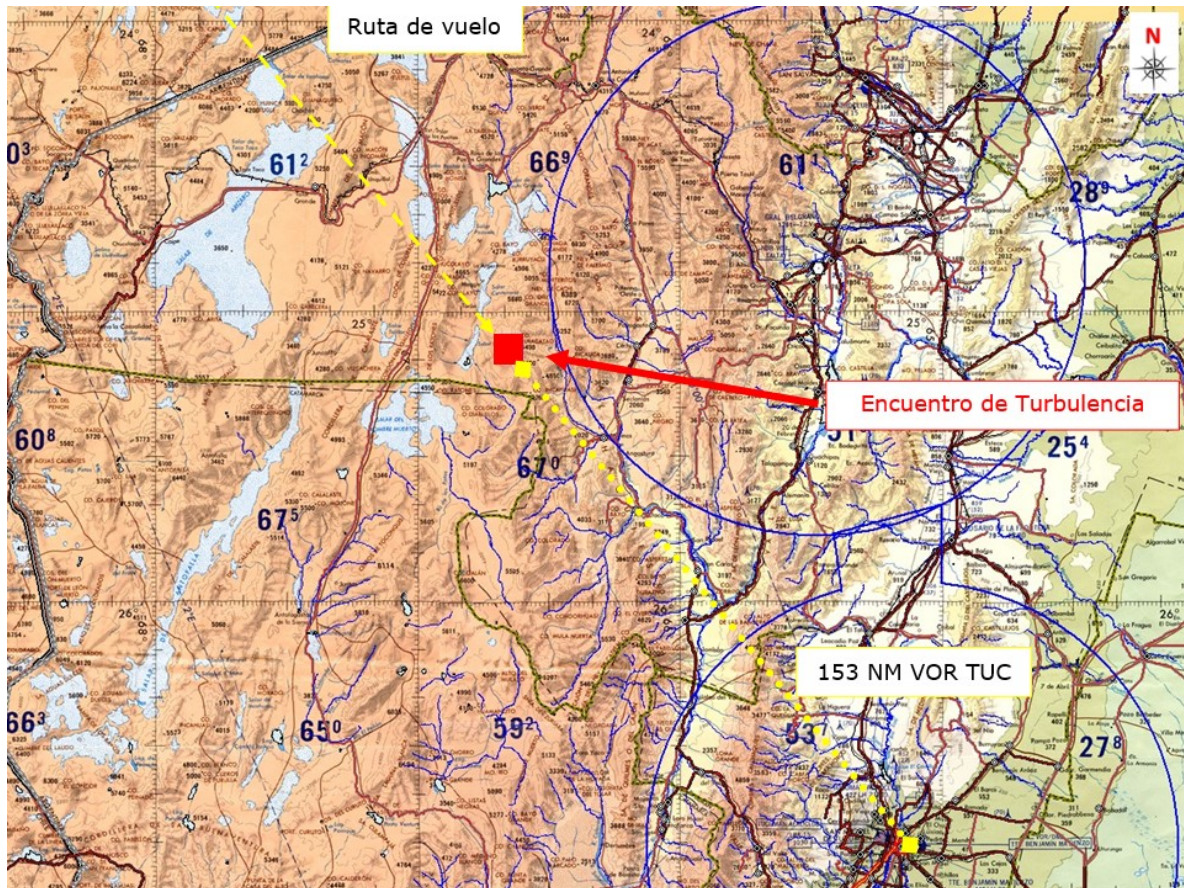
La aeronave en la fase de crucero con nivel de vuelo (FL) 410, luego del cruce de la Cordillera de los Andes y 50 millas náuticas antes de la posición Algar a 153 millas náuticas del aeropuerto de la ciudad de Tucumán, ingresó a una zona con condiciones de turbulencia severa en aire claro (CAT), por un periodo de tiempo aproximado de veinte segundos, situación que ocasionó diversas lesiones entre los pasajeros y la tripulación de cabina, que no tenían el cinturón de seguridad abrochado, y quienes debieron ser atendidos por dos médicos que se encontraban a bordo. Por otra parte, la severidad de la turbulencia produjo la desconexión del piloto automático.

Figura 2. Posición del evento

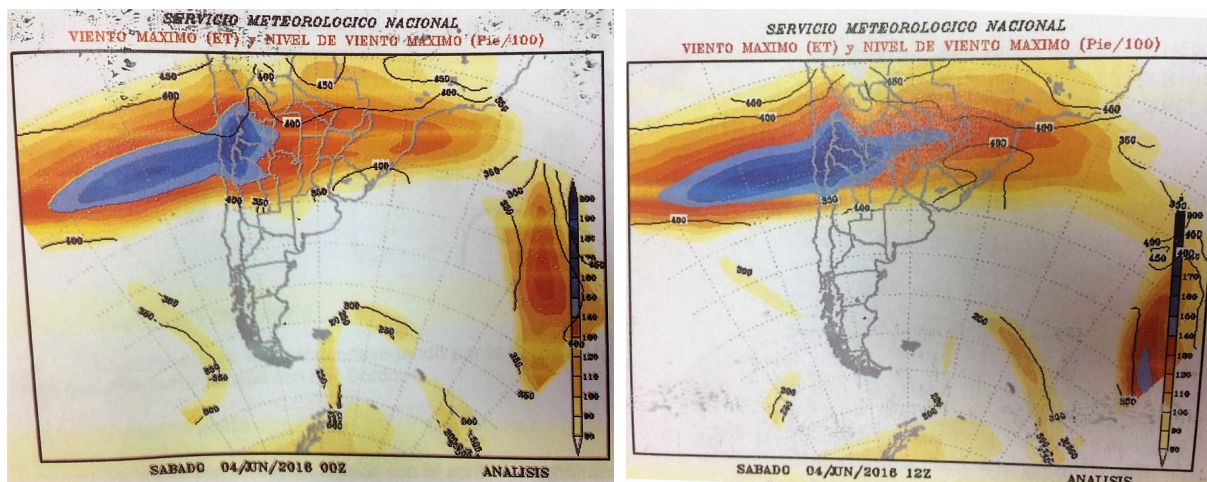
Según las cartas de viento máximo y nivel de vuelo máximo del día 04 de junio de las 00:00 y las 12:00, mostraron vientos muy intensos de oeste a este con intensidades de 170 kt en su mayoría a nivel de vuelo FL 400.

Figura 7. Vientos y niveles máximos

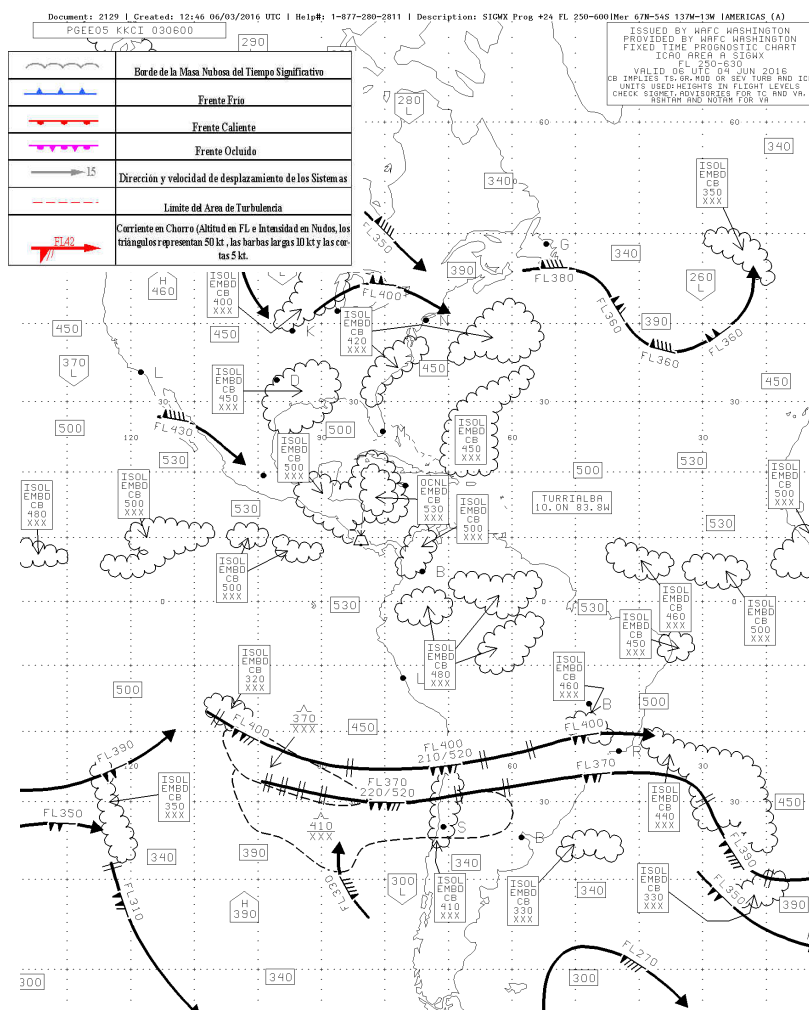
La carta de tiempo significativo, del día 04 de junio de 2016, válida para las 06:00, muestra que la zona estaba afectada por dos corrientes de chorro (jet stream):

- ✓ Una a FL 400 de 160 kt que afectaba desde FL 210 hasta FL 520
- ✓ Otra más al sur de menor intensidad.

También la carta indicaba un pronóstico de *turbulencia moderada* en la zona de cruce de la aeronave.

Figura 8. Carta de tiempo significativo

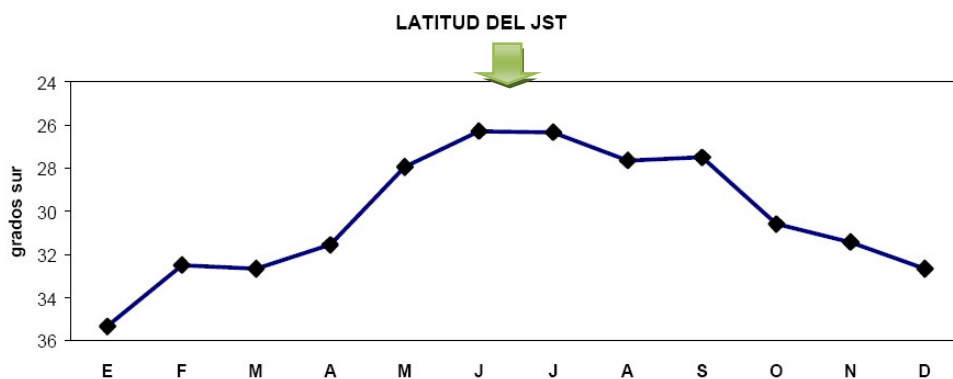
Las corrientes de chorro sobre América del Sur alcanzan su máxima intensidad durante el invierno y primavera, cuando se hallan en su posición extrema norte y su mínima intensidad en verano y otoño (posición extrema sur).

Durante el invierno y comienzo de la primavera (desde junio hasta septiembre) la corriente en chorro permanece aproximadamente en 27° de latitud sur, siendo esta la latitud aproximada y la fecha correspondiente al suceso (mes de junio).

Figura 10. Posición mensual de la corriente en chorro

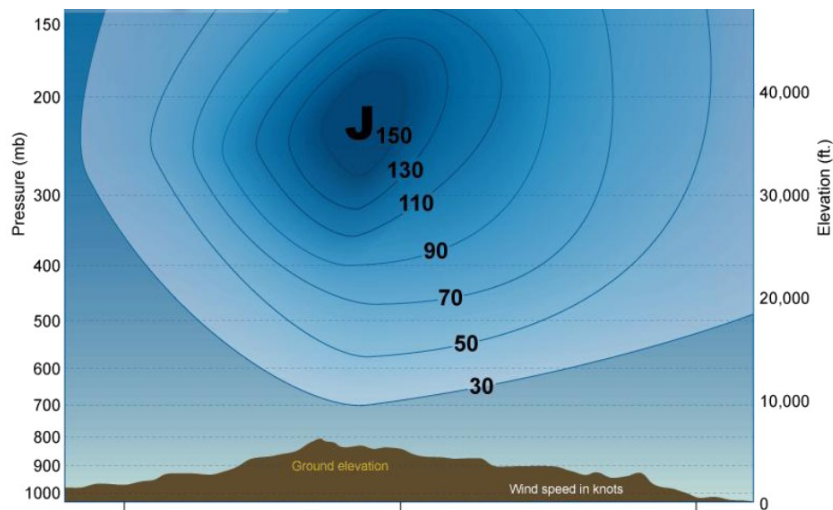
La turbulencia en aire claro asociada a la corriente en chorro, en ciertos casos puede ser muy severa y frecuentemente ocurre sin la presencia de nubes. Es

particularmente violenta cuando las velocidades del viento en el centro de la corriente en chorro superan los 110 kt.

En la siguiente figura se muestra el centro de la jet stream y las líneas de isotacas (líneas que unen zonas de igual intensidad del viento en kt).

Figura 11. Isotacas

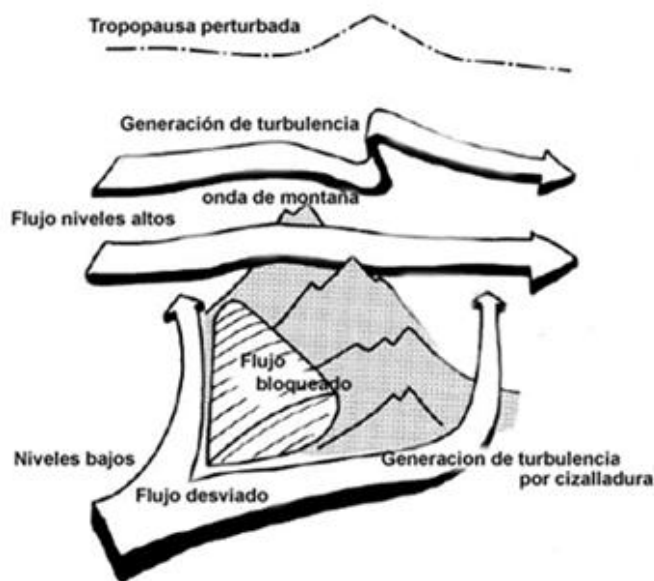
Otra condición que genera grandes oscilaciones en el flujo de aire, es el cruce de zona montañosa, donde por la elevación abrupta del terreno, del lado de sotavento (tomando como referencia un punto, dirección hacia donde va el viento) de la montaña, se generan fluctuaciones significativas con corrientes verticales de magnitudes variables de acuerdo a la intensidad del viento.

Figura 12. Onda de montaña
