INFORME DE SEGURIDAD OPERACIONAL

Excursión de pista

Learjet 25D, LV-WLG

252023/16

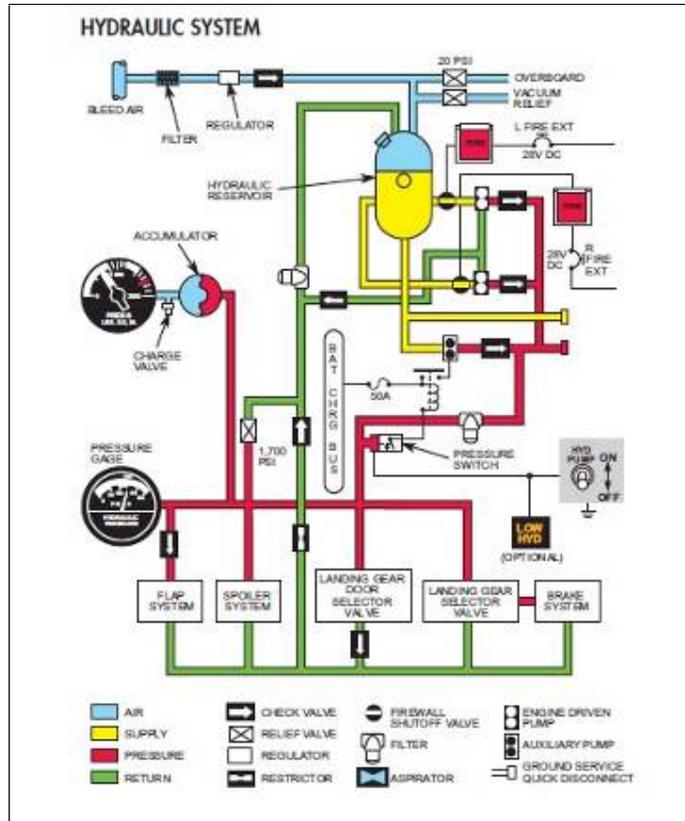
Figura 4. Esquema del sistema hidráulico

La presión de funcionamiento normal del sistema hidráulico es provista por dos bombas mecánicas acopladas a la caja de accesorios de cada motor. La operación normal de todos los sistemas alimentados por presión hidráulica son tren de aterrizaje, spoilers, flaps y frenos. En caso de falla en el sistema hidráulico de las bombas mecánicas, o bajo nivel de líquido hidráulico, el sistema cuenta con una bomba hidráulica auxiliar eléctrica que provee de presión al sistema, ya que ésta es abastecida de la parte inferior del reservorio.

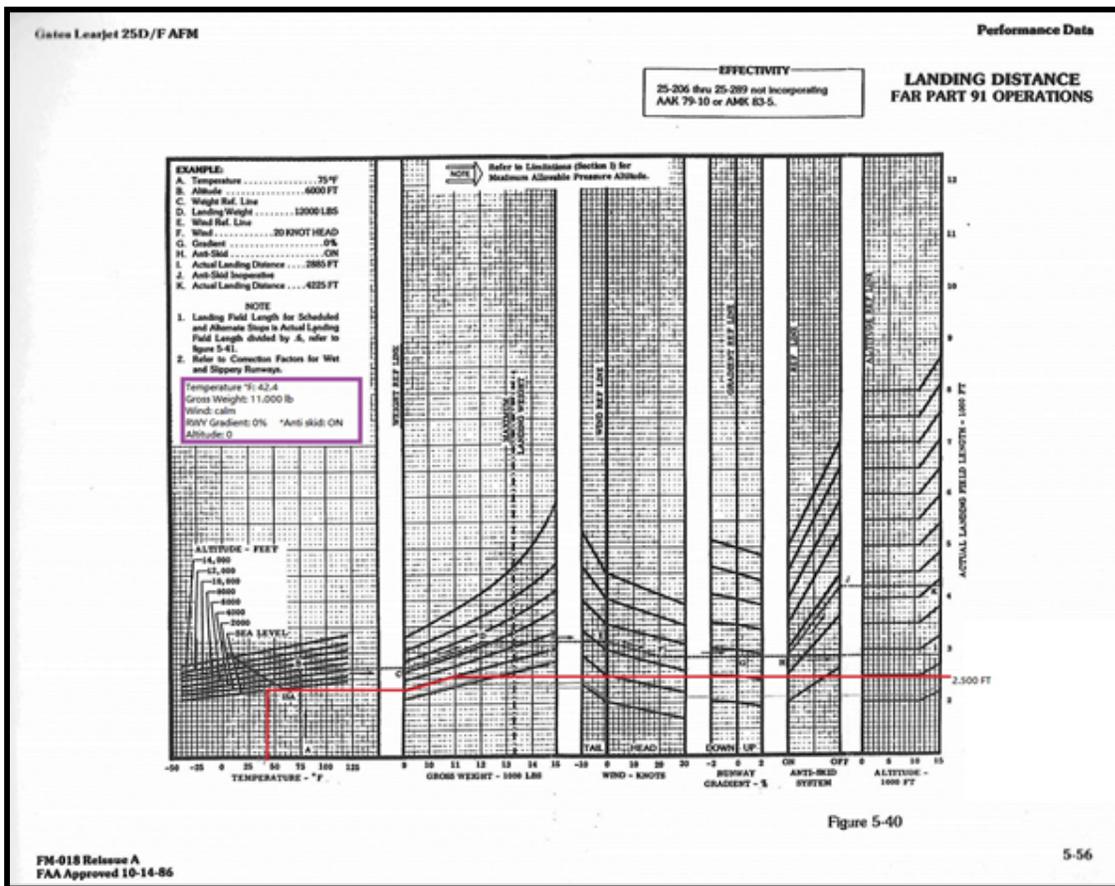
Figura 17. Tabla para determinar la distancia de pista necesaria

Longitud de pista necesaria: 762 m.

Longitud de pista necesaria con falla de sistema hidráulico: 1.524 m (4998 ft)
